Helyi védettség megszüntetése - épület bontási engedély

MEGLÉVŐ ÉPÜLET TARTÓSZERKEZETI SZAKVÉLEMÉNY

8600, Siófok, Jókai Park 4, Hrsz.: 6731

MŰSZAKI LEÍRÁS

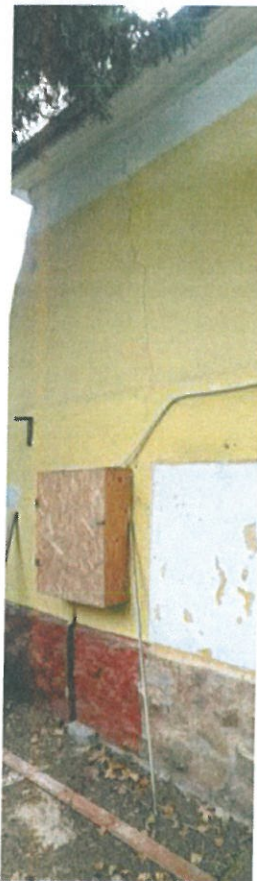
1. Az épületen, több szobában néhány mm-től 1-2cm-es repedések találhatóak. A repedések az egész épületen áthaladnak, és jelenlétük alapozási problémákra visszavezethető meghibásodásra utalnak. A repedések több helyen erősen dőlnek, melyek egyenlőtlen süllyedésre utalnak.

2. kép, Oldalfali függőleges átmenő repedés

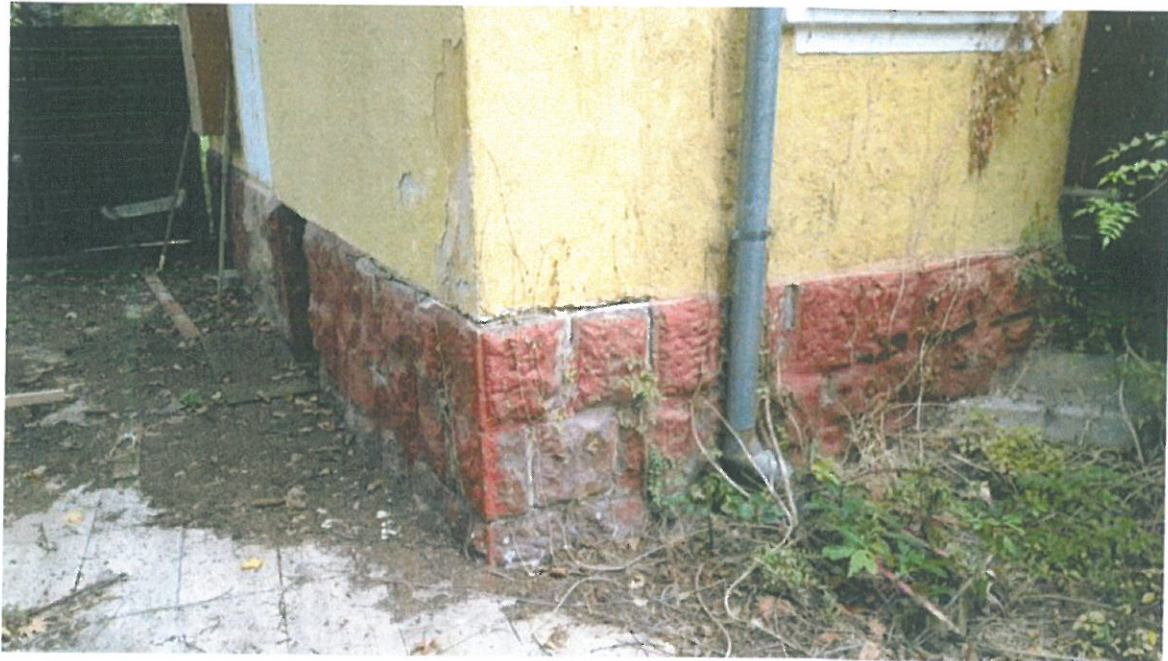
4. A külső lábazat a megjavított ereszt ellenére folyamatosan ázik és felfagy. A lábazat több helyen erősen átrepedt, a főfal falazatoktól elváltak. A falakon megjelenő fő szerkezeti, és az épület belsejében is látható repedések a lábazatokon is megjelennek.

4. kép, Lábazat lerepedése, szerkezeti átrepedés és felázás helyén

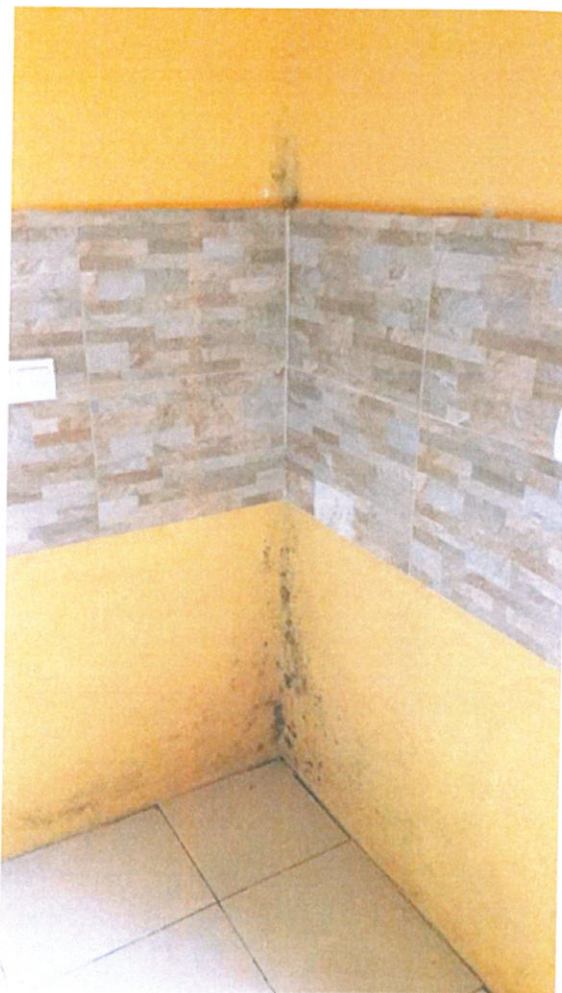
3. A szobákban belül a falak töveiben több helyen felázás nyomait lehet felfedezni. A falak tövében a folyamatos ázás következtében salétromos só kivirágzás is található.

5. kép, Belső oldali lábazat tövében tapasztalható felázás

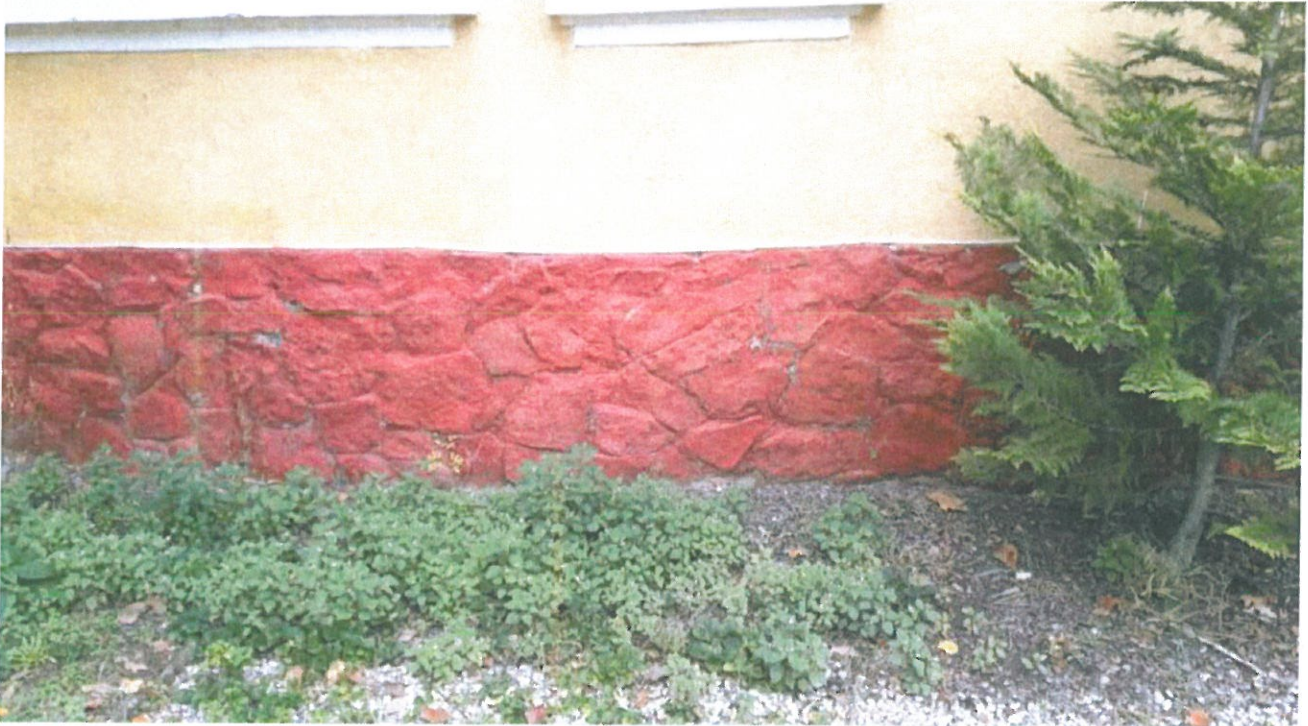
Az épületen teljesen átmenő szerkezeti repedések, függőleges, vagy ferde vonalban rendszeresen átrepesztik a lábazati elemeket. A repedések, többnyire ferdek, melyek egyenlőtlen süllyedésekre utalnak. Ezen ferde repedések aztán a falazatokon felfelé egyre tágnak, és a falak folyamatos szétnyílását eredményezik.

6. kép, Lábazat ferde repedése

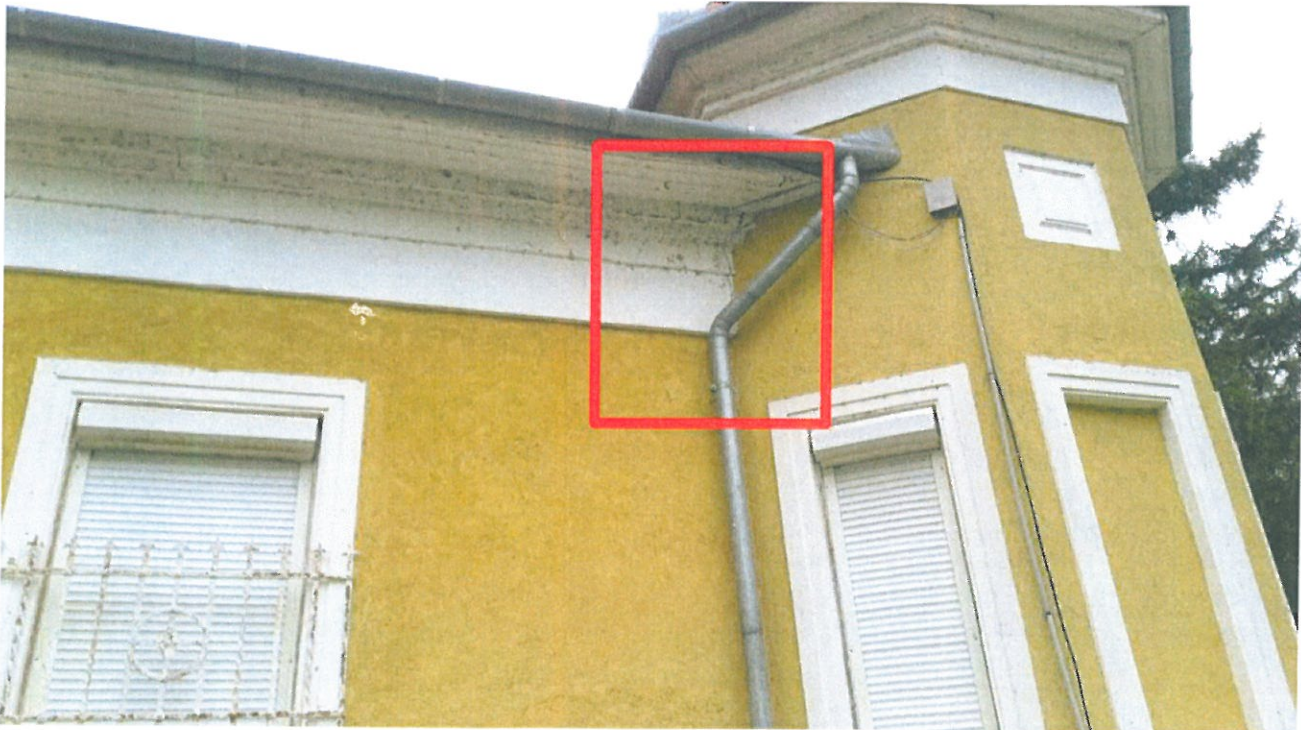
7. kép, Torony szerkezeti lerepedése

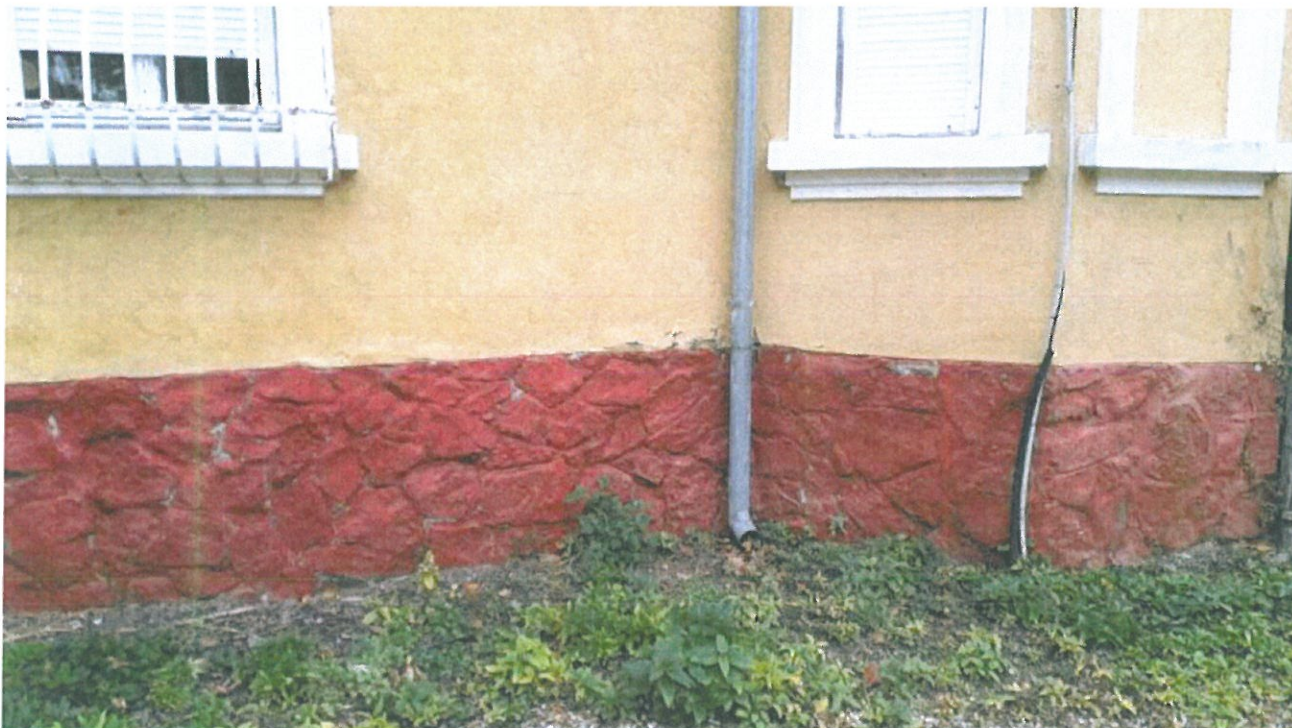
8. kép, Torony nyugati oldali lábazati szétrepedése

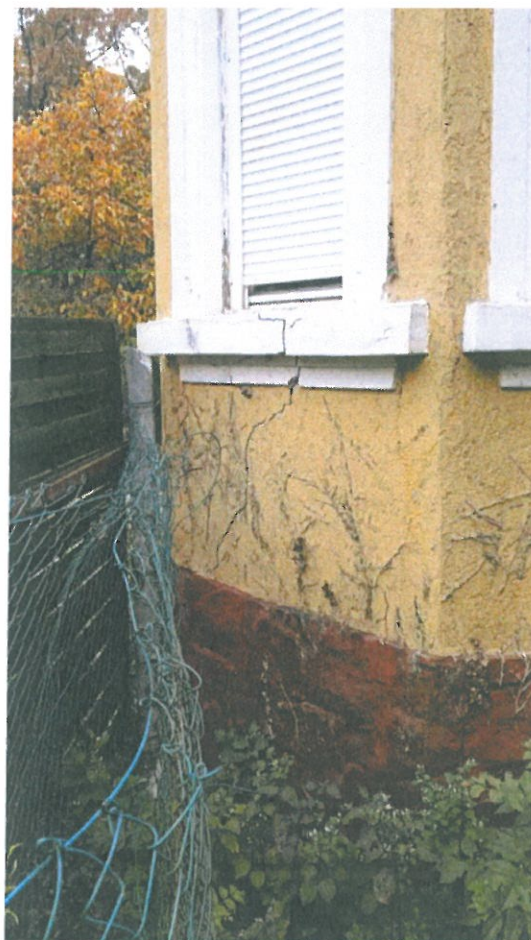
11. kép, Déli oldali szerkezeti repedés 24mm!
Oldal 16 / 24

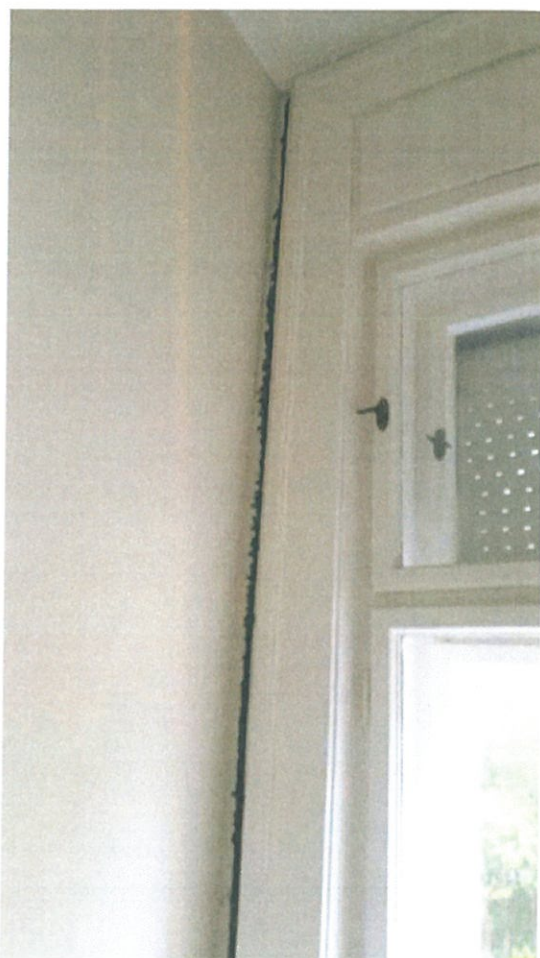
13. kép,Belső oldalon ablak mellett megjelenő repedés cm-es méret – kitöltve tömítő anyaggal rovarok ellen

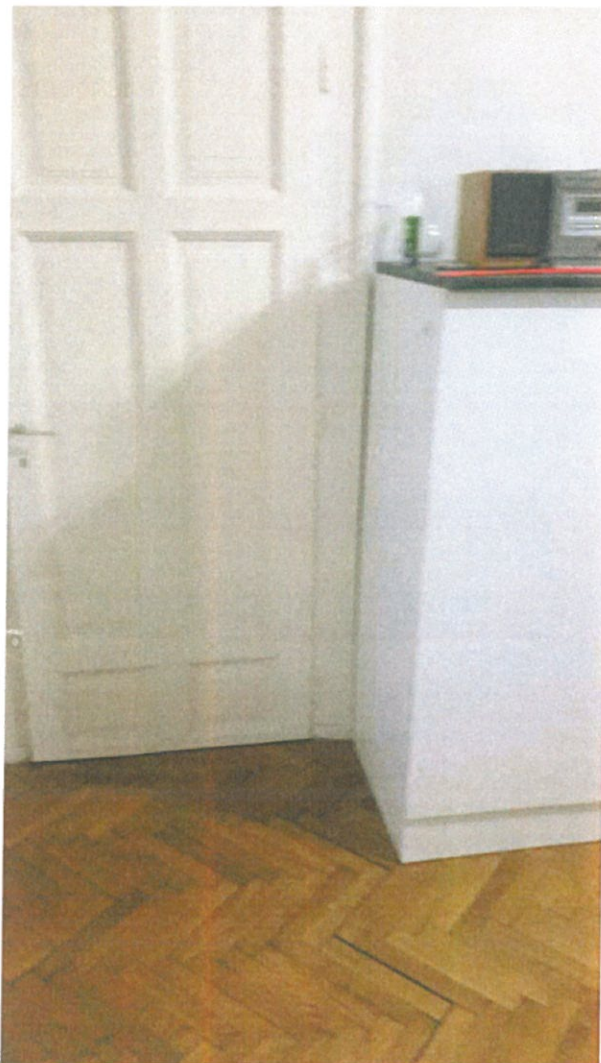
2. A helyszíni szemle során a néhány éve (1-2 év) átessett külső és belső felújítások után jelentek meg cm-es repedések, melyek a padlón, oldalfalon és mennyezetben is megtalálhatók. A padlón, több helyen a felújítás ellenére az repedések különböző oldalain érezhető magasságkülönbségek tapasztalhatók. A főfalakban a szobák közötti ajtók feletti áthidalóknál több helyen megjelentek a repedések.

14. kép, Belső padló repedés, fal folytatása

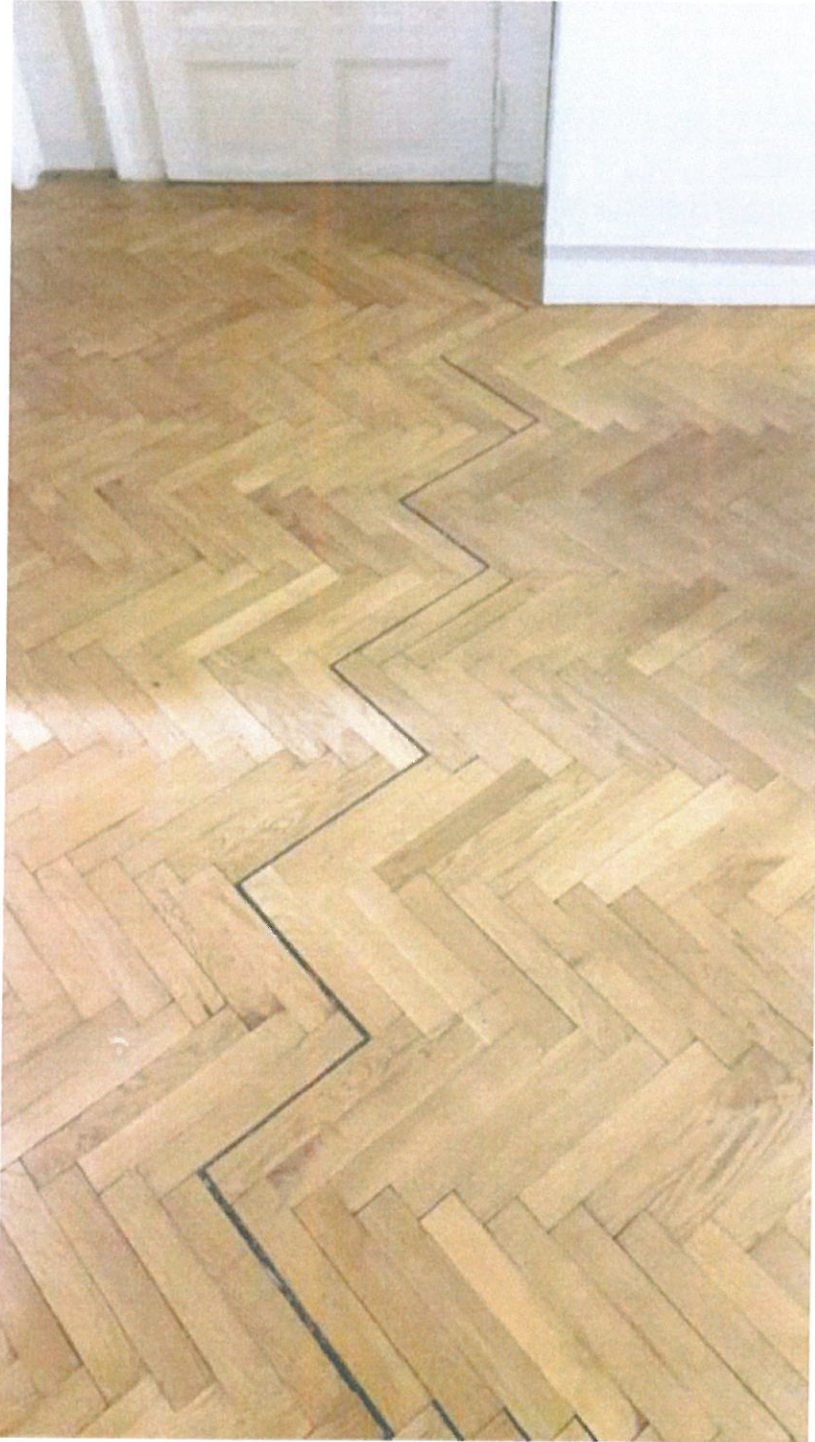
Az egyenlőtlen süllyedés miatt az egyes épületrészek dőlése és süllyedése miatt alakulnak ki a padlóban a szintkülönbségek.

15. kép,Padló repedése, megnyílása, szintkülönbség ~5mm

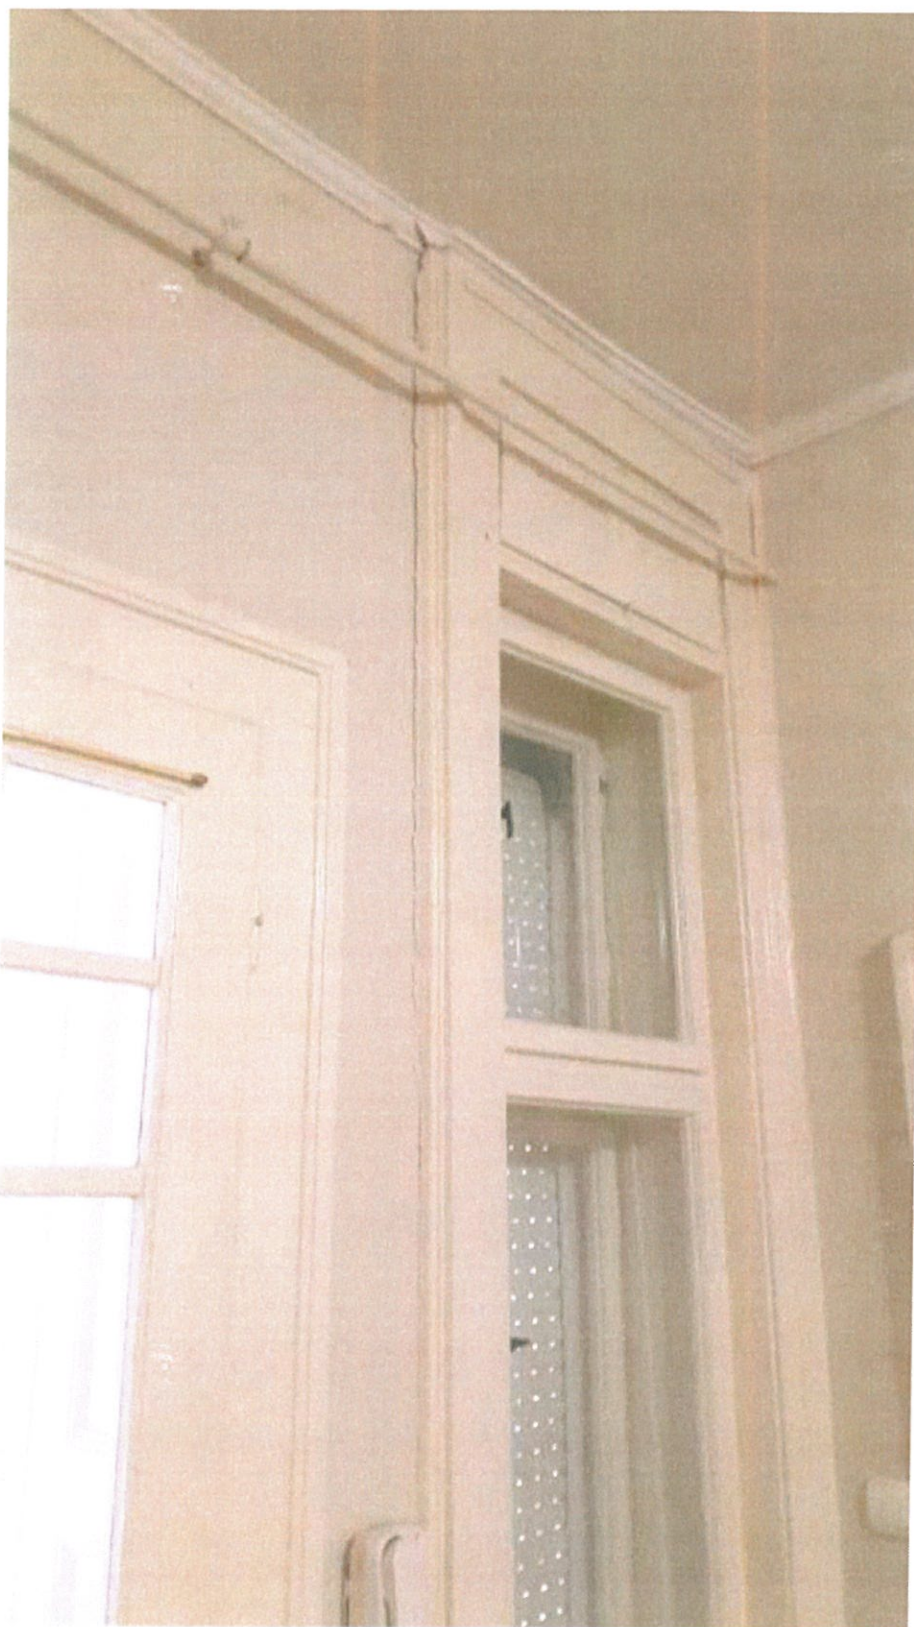
16. kép, Megnyíló faltest nyílászárók körül

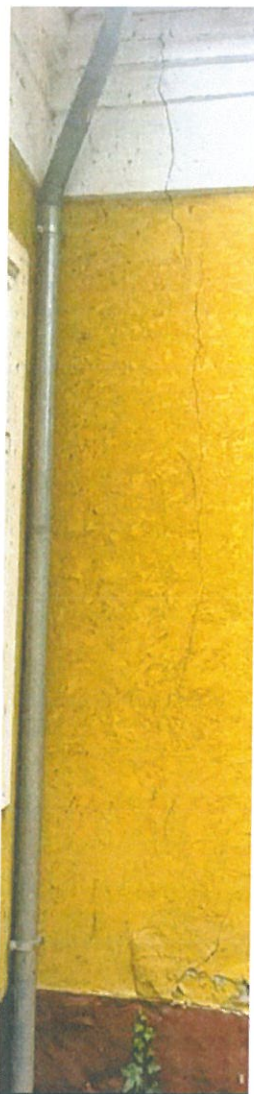
6. **2022** Új repedések jelentek meg az alápincézett és nem alápincézett épületrész határán, lábazatok újabb helyeken ferde repedéssel eltörték, és a falazattól eltávolodtak, mely jelentős süllyedésekre utal. (repedés több cm)

17. kép, Repedés a falon 2022 (alápincézett rész határán)

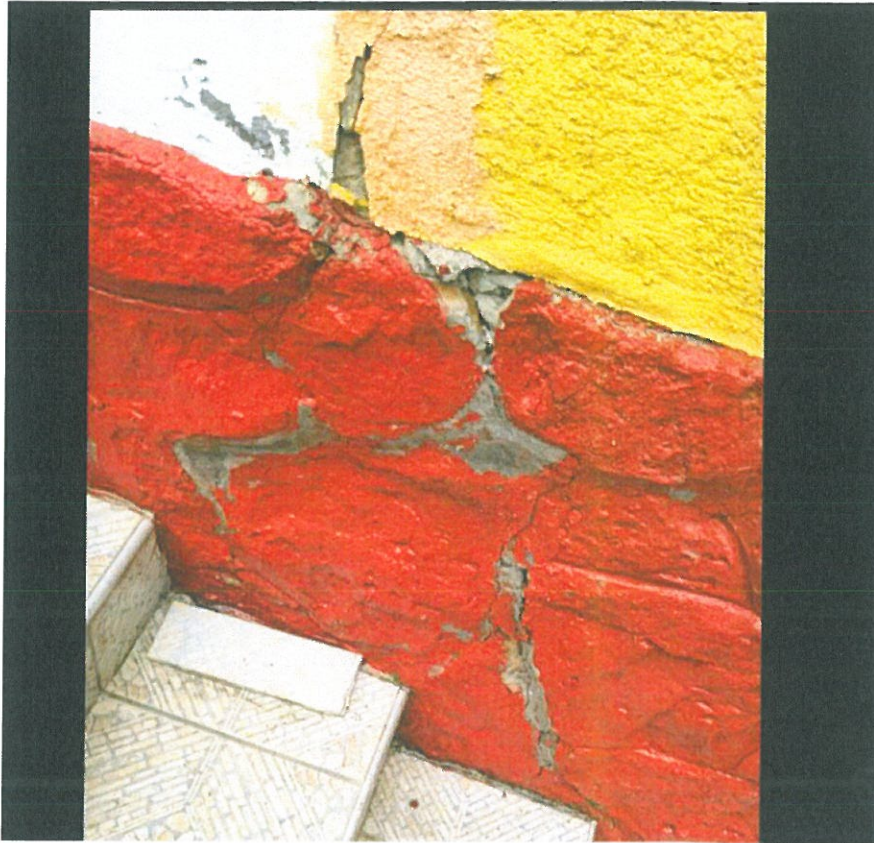
18. kép, Lábazaton rendszeresen megjelenő ferde repedés, alaptest eltörésére utal. 2022

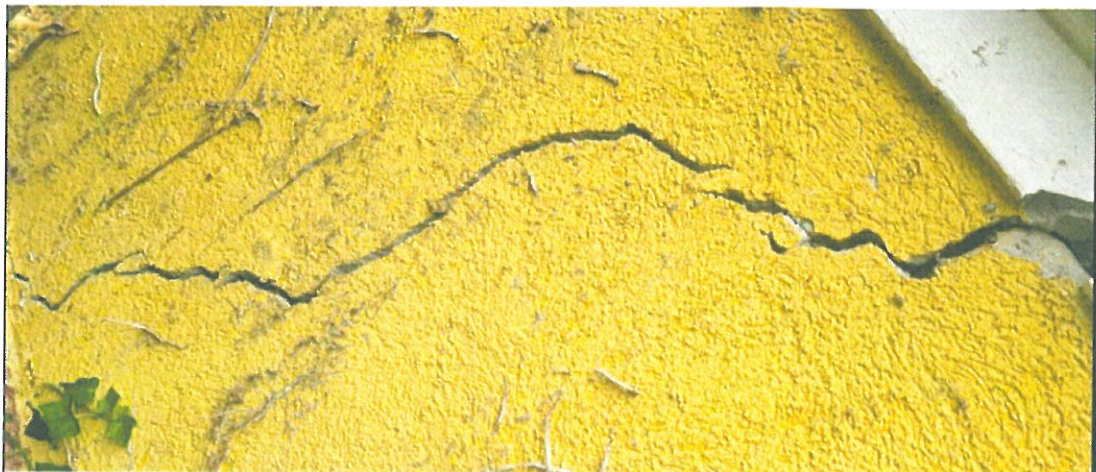
7. **2022 a korábban is nagyon problémás toronyszobai falfülke falazatai tovább nyíltak, mely már visszafordíthatatlan sérülésekre utal.**

19. kép, Toronyszoba falán megjelent új repedés 2022

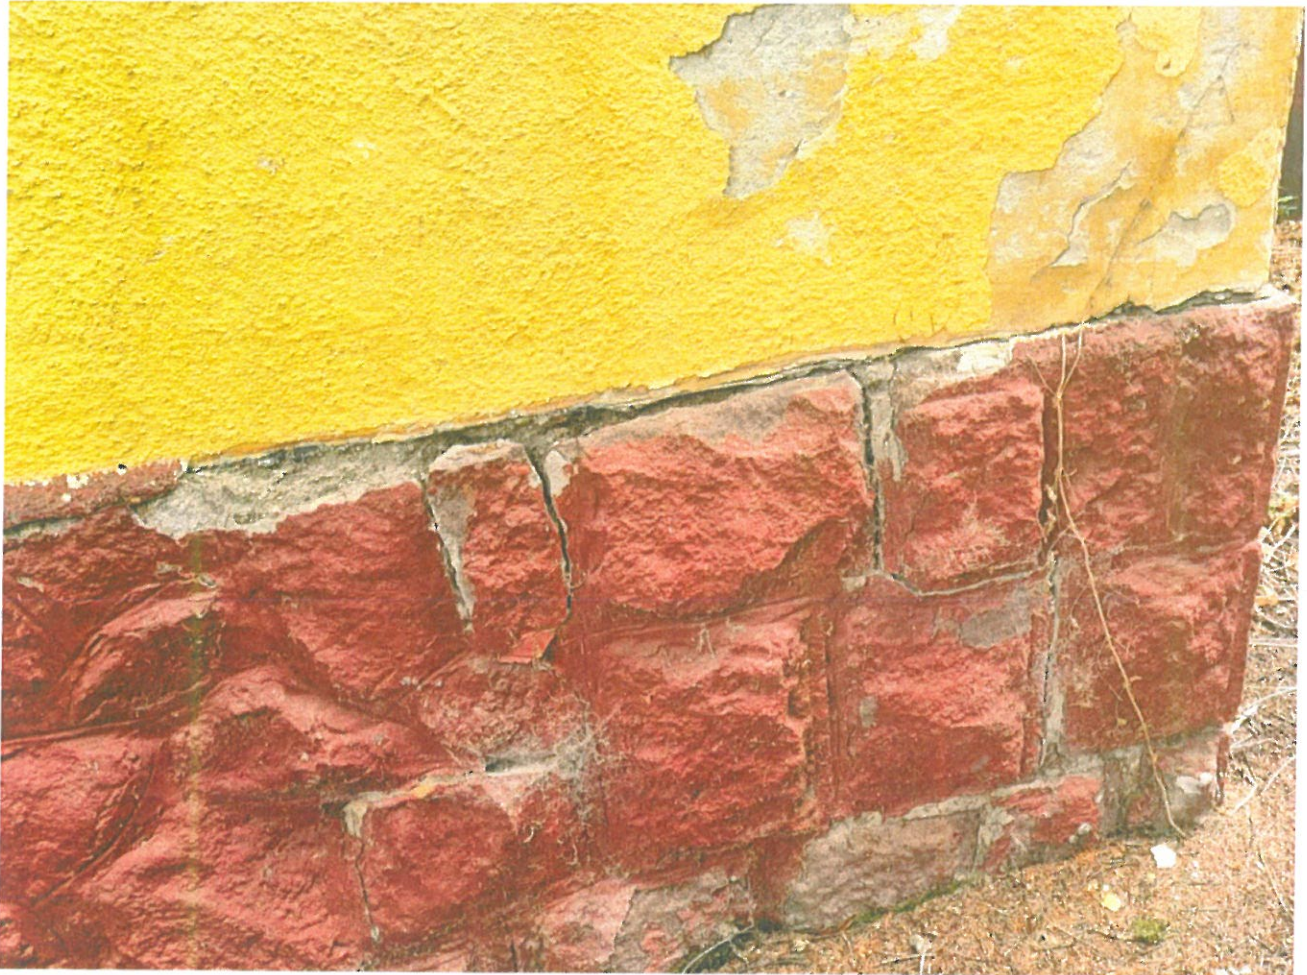
20. kép, Lábazat leválása 2022

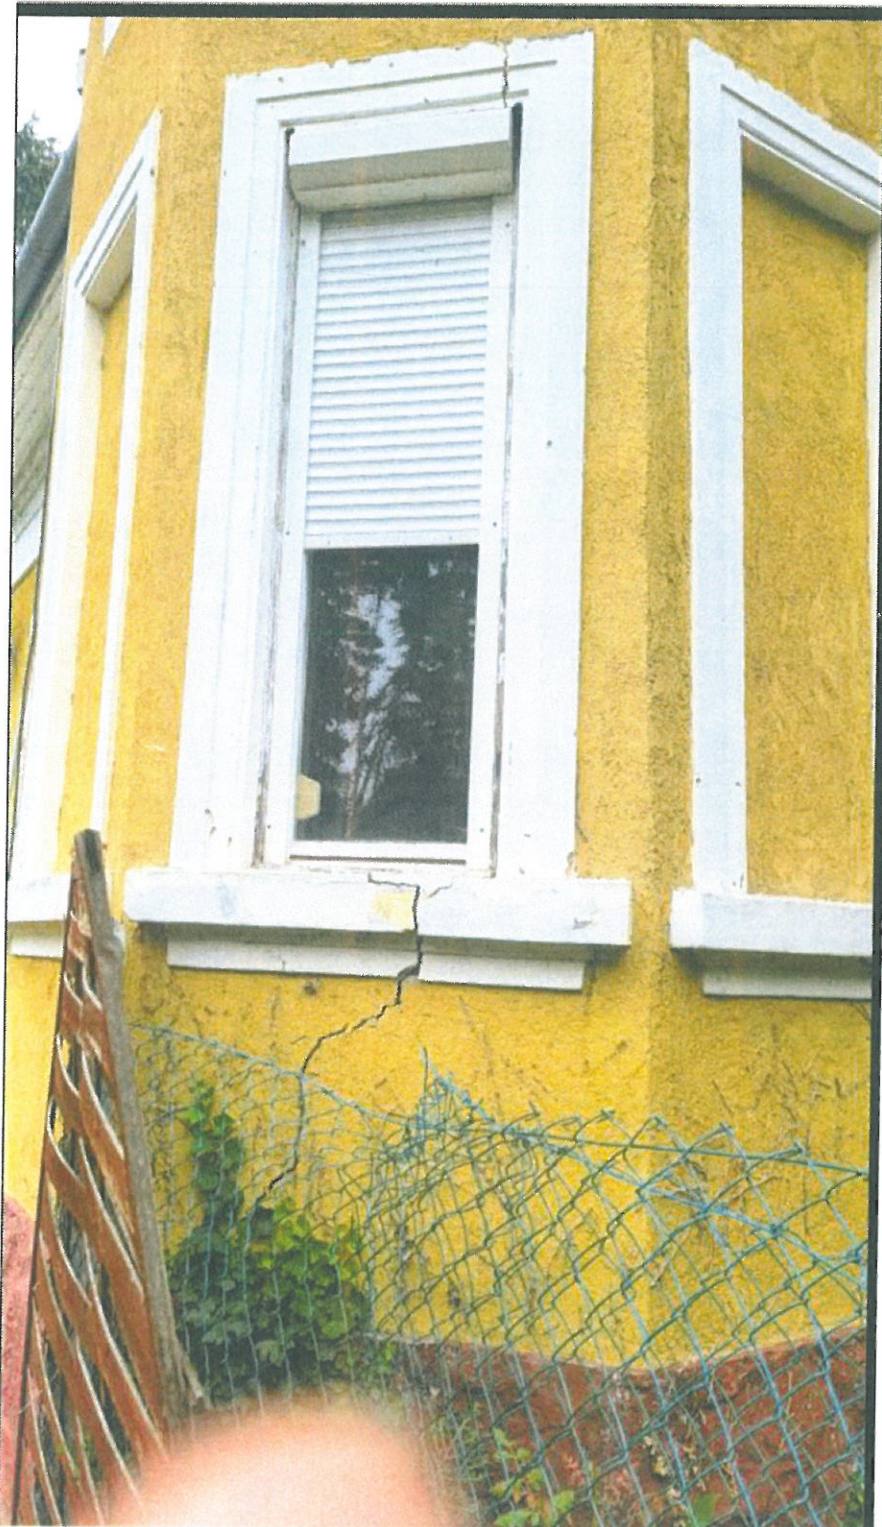
21. kép, Toronyszoba külső fala 2022
