SIÓFOK, KRÚDY SÉTÁNY FEJLESZTÉSE

TÁJÉPÍTÉSZET

ENGEDÉLYEZÉSI TERV

MŰSZAKI LEÍRÁS

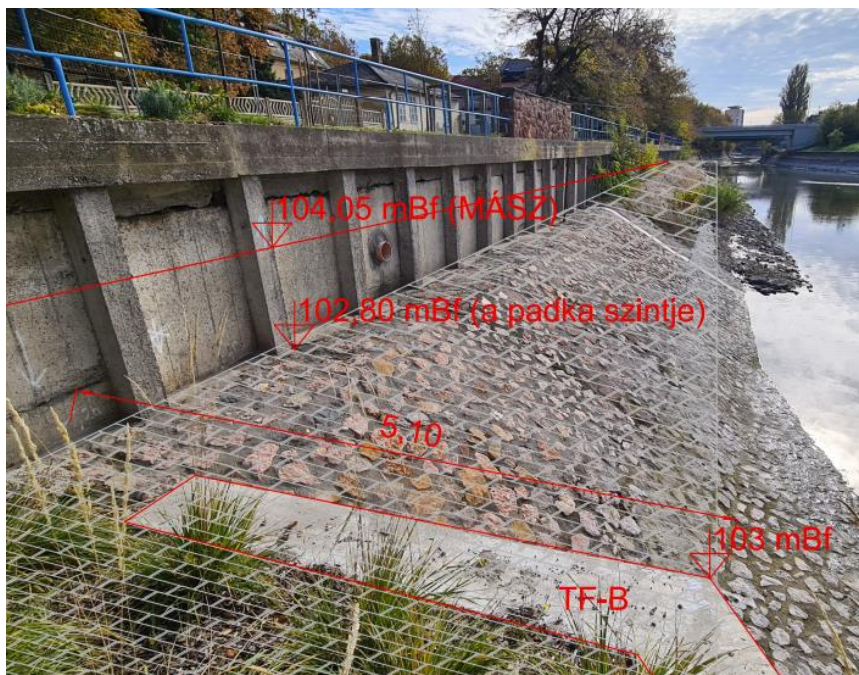
- A vízfőlé történő konzolos belógást „a sétány terasz részét magasságilag és szélességében akár a TF-B szerkezeti elem sarokpontjához is igazíthatják.”

TF-B jelölést ld. fotón:

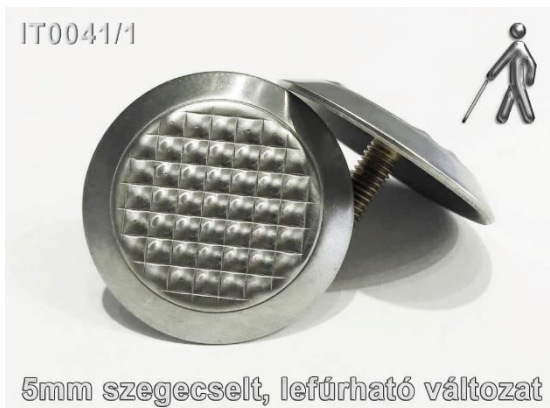
Induct Trade, IT0040/1
rozsdamentes, szegecselt,
lefűrható figyelmeztető jelzés

Méret:

- átmérő 35 mm
- magasság: 5 mm

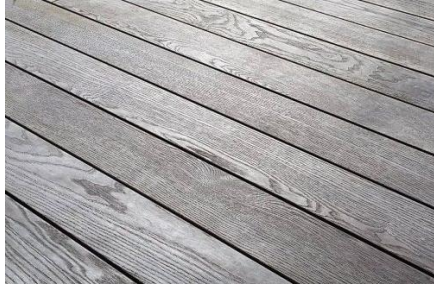
faburkolat teraszon és a lépcső
ülőfelületein

A lelátó lépcsős elemei látszóbeton felülettel készülnek, az alsó teraszon faburkolat épül.

B7	Faburkolat (lelátó terasz)	- beton aléptményen, lejtéssel párhuzamos párnafára helyezett faburkolat

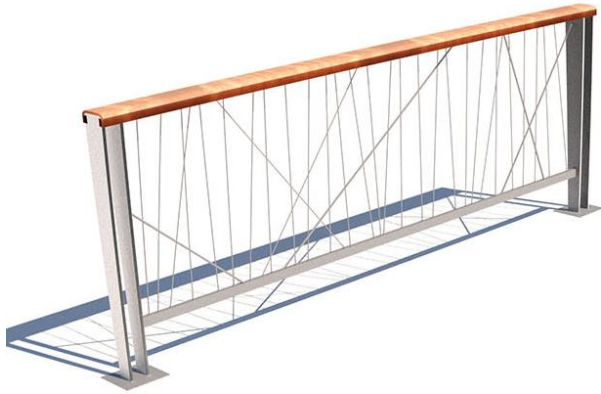
egydi gyártású, elemes korlát

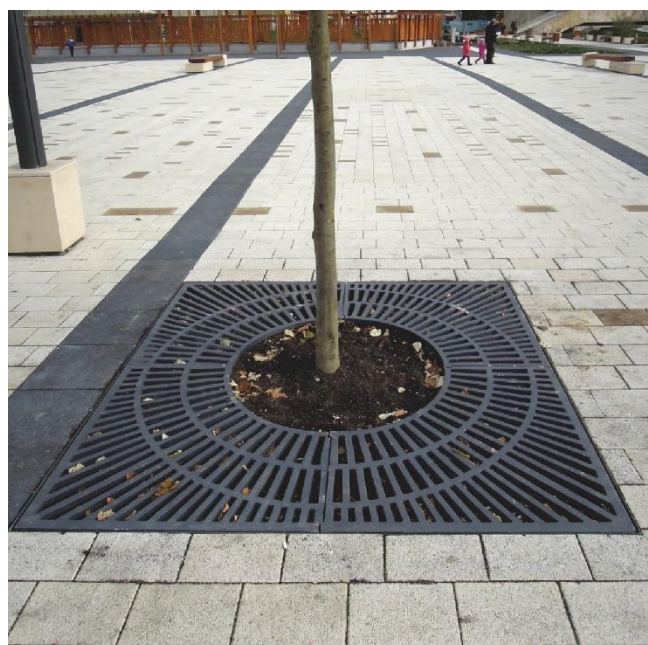
Városszépítő Kft. Konstruktív
óriás 44040306-V

négyszet alakú faveremrács;

2,0x2,0 m

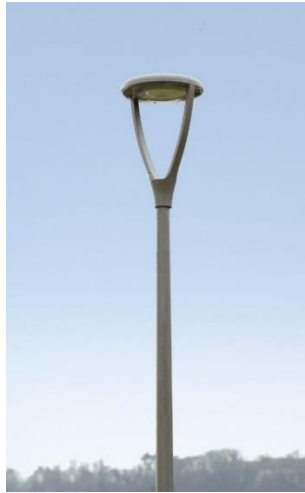
Hofeka LINK kandeláber

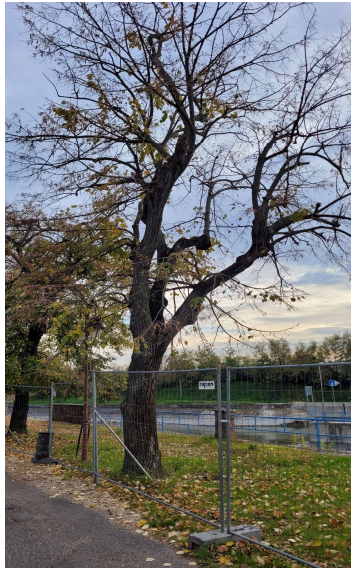
Helyszín	Siófok, Krúdy sétány, hrsz.: 6762
Vizsgálat ideje	2024.10.24
Sorszám	9
Azonosító	
Latin név	Tilia cordata
Magyar név	Kislevelű hárs
Törzsátmérő (cm)	64
Törzskerület (cm)	200
Koronaátmérő (m)	10
Fa magassága (m)	15
Törzs magassága (m)	3
Becsült életkor (év)	70
Fa értéke	10 500 000 Ft

GYÖKÉRZET ÉS GYÖKÉRNYPÁRÁK ÁLLAPOTA	Érték: 4
A gyökérzet fejlődése kismértékben gátolt, elfogadható termőhelyen, a gyökérszár nem sérült. Részletek: felszínre került gyökér, elvágott gyökér	
TÖRZS ÁLLAPOTA	Érték: 4
Kisméretű károsodás (néhány felszíni seb). Részletek: dudor a törzsön, ághely	
KORONA ÉS KORONAALAP ÁLLAPOTA	Érték: 2
Erős koronakárosodás (50% felett). Részletek: száraz ágak, megújuló hajtások, dörzsölt ág, odvas ág, rossz állású ág, lehasadt ág, ágcsontos metszlap, lehetséges, hogy vízszák alakult ki	
ÁPOLÁS MÉRTÉKE	Érték: 2
A fa ápolatlan	
ÉLETKÉPESSÉG	Érték: 2
Egy évtizeden belül lecserélendő

Szinte minden vázág odvas, olyan mértékű visszacsönkolást igényelne az ápolás, amely következtében a fa elveszíti habitusát.

Kivágás

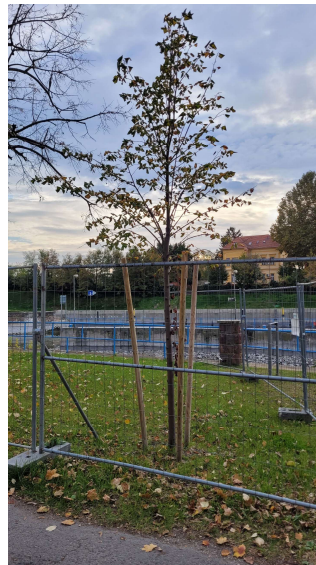
Helyszín	Siófok, Krúdy sétány, hrsz.: 6762
Vizsgálat ideje	2024.10.24
Sorszám	10
Azonosító	
Latin név	Tilia cordata
Magyar név	Kislevelű hárs
Törzsátmérő (cm)	6
Törzskerület (cm)	20
Koronaátmérő (m)	1,5
Fa magassága (m)	4
Törzs magassága (m)	2
Becsült életkor (év)	10
Fa értéke	1 800 000 Ft

GYÖKÉRZET ÉS GYÖKÉRNYAK ÁLLAPOTA	Érték: 5
Láthatóan fejlett gyökérszisztem, optimális termőhelyen, ép gyökérszisztem.	
TÖRZS ÁLLAPOTA	Érték: 4
Kisméretű károsodás (néhány felszíni seb). Részletek: héjaszás	
KORONA ÉS KORONAALAP ÁLLAPOTA	Érték: 5
A korona formája (a fajra jellemzően) ép, a lombvesztés nem haladja meg a 10%-ot. Részletek: lehasadt ág	
ÁPOLÁS MÉRTÉKE	Érték: 4
A fa kisméretű ápolási hiányt mutat	
ÉLETKÉPESSÉG	Érték: 4
Beavatkozással a fa élettartama a termőhely által meghatározott maximális életkort megközelíti

Átültetés

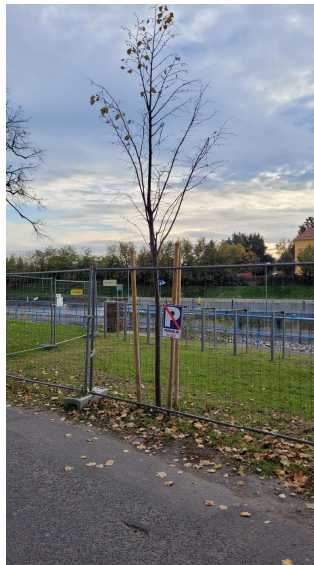
Helyszín	Siófok, Krúdy sétány, hrsz.: 6762
Vizsgálat ideje	2024.10.24
Sorszám	11
Azonosító	
Latin név	Tilia cordata
Magyar név	Kislevelű hárs
Törzsátmérő (cm)	6
Törzskerület (cm)	20
Koronaátmérő (m)	1,5
Fa magassága (m)	5
Törzs magassága (m)	2
Becsült életkor (év)	10
Fa értéke	1 800 000 Ft

GYÖKÉRZET ÉS GYÖKÉRNYAK ÁLLAPOTA	Érték: 5
Láthatóan fejlett gyökérzet, optimális termőhelyen, ép gyökérnyak.	
TÖRZS ÁLLAPOTA	Érték: 4
Kisméretű károsodás (néhány felszíni seb). Részletek: héjaszás	
KORONA ÉS KORONAALAP ÁLLAPOTA	Érték: 5
A korona formája (a fajra jellemzően) ép, a lombvesztés nem haladja meg a 10%-ot. Részletek: dörzsölt ág,rossz állású ág	
ÁPOLÁS MÉRTÉKE	Érték: 4
A fa kismértékű ápolási hiányt mutat	
ÉLETKÉPESSÉG	Érték: 4
Beavatkozással a fa élettartama a termőhely által meghatározott maximális életkort megközelíti

Átültetés

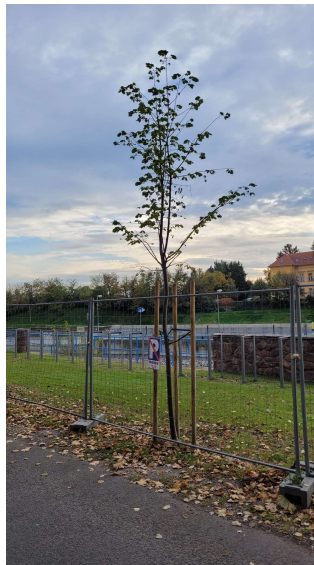
Helyszín	Siófok, Krúdy sétány, hrsz.: 6762
Vizsgálat ideje	2024.10.24
Sorszám	12
Azonosító	
Latin név	Tilia cordata
Magyar név	Kislevelű hárs
Törzsátmérő (cm)	6
Törzskerület (cm)	20
Koronaátmérő (m)	1,5
Fa magassága (m)	5
Törzs magassága (m)	2
Becsült életkor (év)	10
Fa értéke	1 800 000 Ft

GYÖKÉRZET ÉS GYÖKÉRNYAK ÁLLAPOTA	Érték: 5
Láthatóan fejlett gyökérzet, optimális termőhelyen, ép gyökérnyak.	
TÖRZS ÁLLAPOTA	Érték: 4
Kisméretű károsodás (néhány felszíni seb). Részletek: héjaszás	
KORONA ÉS KORONAALAP ÁLLAPOTA	Érték: 5
A korona formája (a fajra jellemzően) ép, a lombvesztés nem haladja meg a 10%-ot. Részletek: rossz állású ág	
ÁPOLÁS MÉRTÉKE	Érték: 4
A fa kismértékű ápolási hiányt mutat	
ÉLETKÉPESSÉG	Érték: 4
Beavatkozással a fa élettartama a termőhely által meghatározott maximális életkort megközelíti

Átültetés

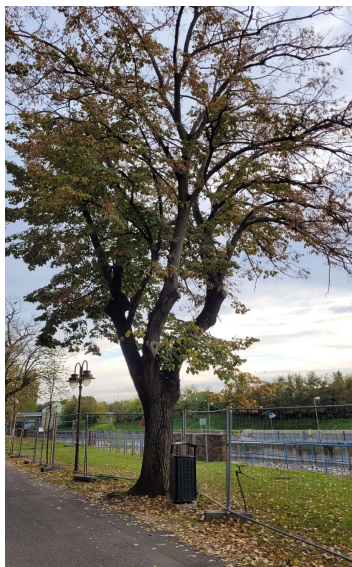
Helyszín	Siófok, Krúdy sétány, hrsz.: 6762
Vizsgálat ideje	2024.10.24
Sorszám	13
Azonosító	
Latin név	Tilia cordata
Magyar név	Kislevelű hárs
Törzsátmérő (cm)	68
Törzskerület (cm)	214
Koronaátmérő (m)	10
Fa magassága (m)	15
Törzs magassága (m)	2,5
Becsült életkor (év)	70
Fa értéke	10 500 000 Ft

A gyökérzeten és/vagy a gyökérnyakon látható kisebb károsodások (sebek és korhadások), csekély hibákkal rendelkező termőhelyen.
Részletek: felszínre került gyökér, elszakított gyökér, elvágott gyökér, kéregsérülés, hancsérülés

Kisméretű károsodás (néhány felszíni seb). Részletek: felfelé nyitott odú

Erős koronakárosodás (50% felett). Részletek: odvas ág, ágcsontos metszlap, odvas

Szinte minden vázág és a koronaalap is odvas, olyan mértékű visszacsonkolást igényelne az ápolás, amely következtében a fa elveszíti habitusát.

Kivágás

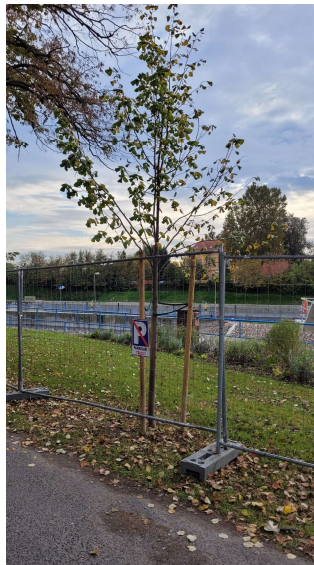
Helyszín	Siófok, Krúdy sétány, hrsz.: 6762
Vizsgálat ideje	2024.10.24
Sorszám	14
Azonosító	
Latin név	Tilia cordata
Magyar név	Kislevelű hárs
Törzsátmérő (cm)	6
Törzskerület (cm)	20
Koronaátmérő (m)	1,5
Fa magassága (m)	5
Törzs magassága (m)	2
Becsült életkor (év)	10
Fa értéke	1 800 000 Ft

GYÖKÉRZET ÉS GYÖKÉRNYAK ÁLLAPOTA	Érték: 5
Láthatóan fejlett gyökérzet, optimális termőhelyen, ép gyökérnyak.	
TÖRZS ÁLLAPOTA	Érték: 4
Kisméretű károsodás (néhány felszíni seb). Részletek: kéregzúzódás, héjaszás	
KORONA ÉS KORONAALAP ÁLLAPOTA	Érték: 5
A korona formája (a fajra jellemzően) ép, a lombvesztés nem haladja meg a 10%-ot. Részletek: rossz állású ág	
ÁPOLÁS MÉRTÉKE	Érték: 4
A fa kismértékű ápolási hiányt mutat	
ÉLETKÉPESSÉG	Érték: 4
Beavatkozással a fa élettartama a termőhely által meghatározott maximális életkort megközelíti

Átültetés

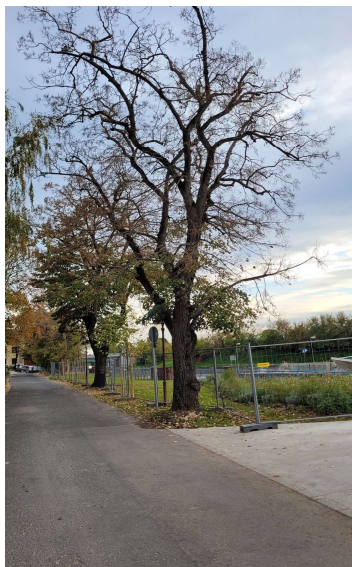
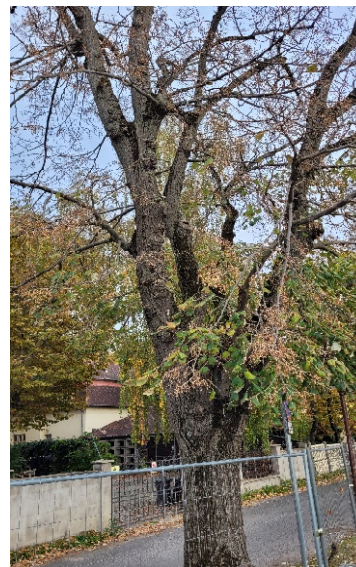
Helyszín	Siófok, Krúdy sétány, hrsz.: 6762
Vizsgálat ideje	2024.10.24
Sorszám	15
Azonosító	
Latin név	Tilia cordata
Magyar név	Kislevelű hárs
Törzsátmérő (cm)	58
Törzskerület (cm)	182
Koronaátmérő (m)	9
Fa magassága (m)	14
Törzs magassága (m)	2,5
Becsült életkor (év)	60
Fa értéke	15 000 000 Ft

GYÖKÉRZET ÉS GYÖKÉRNyak ÁLLAPOTA	Érték: 3
A gyökérzeten és/vagy a gyökérnyakon látható kisebb károsodások (sebek és korhadások), csekély hibákkal rendelkező termőhelyen. Részletek: felszínre került gyökér, elszakított gyökér, elvágott gyökér, gyökérszakadás	
TÖRZS ÁLLAPOTA	Érték: 4
Kisméretű károsodás (néhány felszíni seb). Részletek: dudor a törzsön, sejtburjánzás	
KORONA ÉS KORONAALAP ÁLLAPOTA	Érték: 2
Erős koronakárosodás (50% felett). Részletek: száraz ágak, megújuló hajtások, odvas ág, ágcsontos metszlap	
ÁPOLÁS MÉRTÉKE	Érték: 3
A fa egyértelmű ápolási hiányt mutat	
ÉLETKÉPESSÉG	Érték: 3
A fa a termőhely által meghatározott életkor előtt lecsereplendő

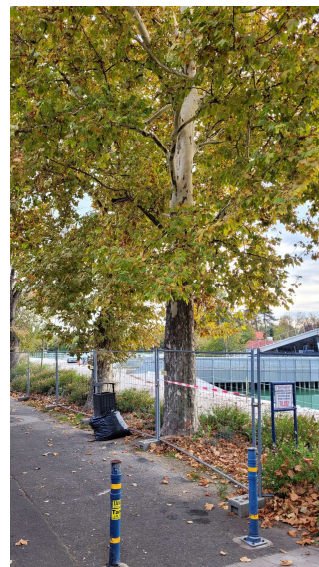
ÁLLAPOTMUTATÓ	75%
GYÖKÉRZET ÉS GYÖKÉRNyak ÁLLAPOTA	Érték: 4
A gyökérzet fejlődése kismértékben gátolt, elfogadható termőhelyen, a gyökérszár nem sérült. Részletek: elszakított gyökér, elvágott gyökér	
TÖRZS ÁLLAPOTA	Érték: 4
Kisméretű károsodás (néhány felszíni seb). Részletek: törzshorpadás, szabálytalan keresztmetszet	
KORONA ÉS KORONAALAP ÁLLAPOTA	Érték: 4
A lombvesztés 11-25% közötti. Részletek: száraz ágak, sérült ág, ágcsontos metszlap	
ÁPOLÁS MÉRTÉKE	Érték: 4
A fa kismértékű ápolási hiányt mutat	
ÉLETKÉPESSÉG	Érték: 4
Beavatkozással a fa élettartama a termőhely által meghatározott maximális életkort megközelíti
