2.- Függelék az 1/2018. (I.30.) önkormányzati rendelethez

HELYI EGYEDI ÉPÍTÉSZETI ÉRTÉKVÉDELEMMEL VÉDETT ÉPÜLETEK ADATLAPJAI

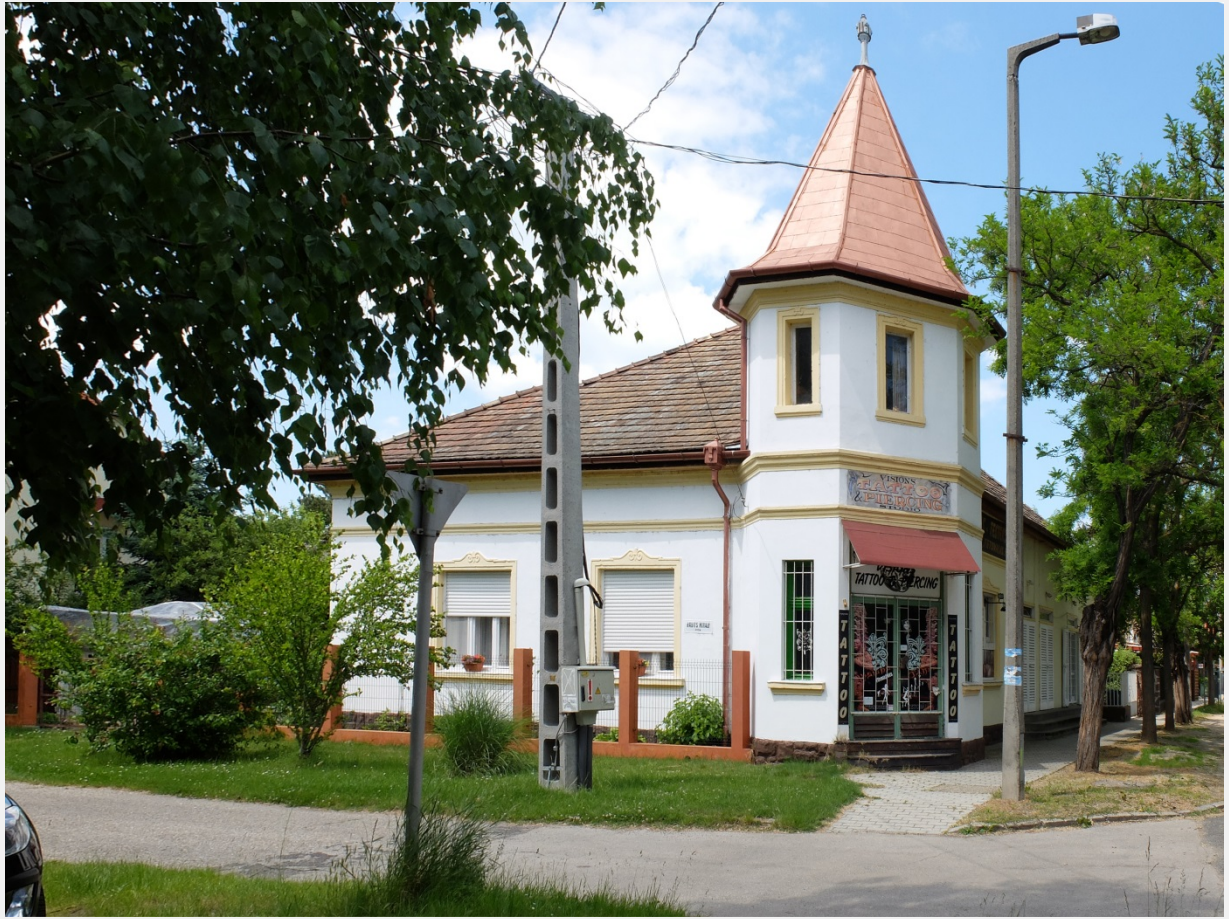
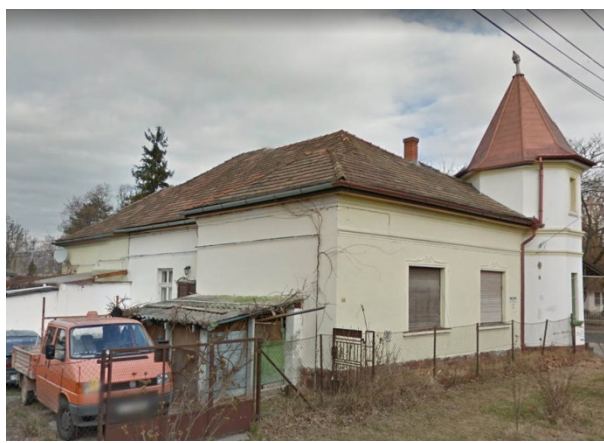
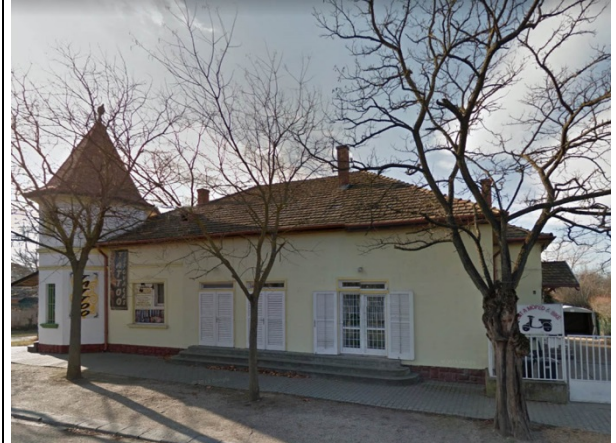
Fotó

SORSZÁM	HRSZ	CÍM	MEGNEVEZÉS	TULAJDONOS	KEZELŐ
1.	8535	Vécsey Károly utca 5	Villa épület	magántulajdonos	
FUNKCIÓ	ÉPÍTÉS IDEJE	MŰSZAKI ÁLLAPOT	BEÉPÍTÉSI MÓD	SZINTSZÁM	TETŐ
Lakóház/üzlet		Felújított	zárt sorú	1	magastető
MEGJEGYZÉS					
Felvételező: Lautner Emőke,			Helyszínelés dátuma: 2017.06.03		
LEÍRÁS, JELLEMZŐK, ÁLLAPOT, VÉDENDŐ ÉRTÉK					
<p>Hézagosan zárt sorú sarok beépítés, - mely beépítés a szomszédos épületektől különbözik. Földszintes, magas tetős kialakítás, Vécsey és Babits utcai saroknál bejáratot kiemelő torony épületszárnyal, 8 szögű toronysüveg kialakítással, réz, síklemez fedéssel. A homlokzaton historizáló tagozatok jelennek meg: ablakoknál tagozatos könyöklőpárkány, ablakok körüli kerethúzások, szemöldökök feletti népi építészetre jellemző növényi inda motívummal, osztó és koronázó párkánnyal, kő lábazattal, cserépfedéssel. A 19. sz. végére, 20. sz. elejére jellemző polgári építészet egyik példája.</p> <p>Védendő értékek:</p> <ul style="list-style-type: none"> - az épület építészeti karaktere, nyílás osztások, - tömegformálás, - díszített tagozatok.

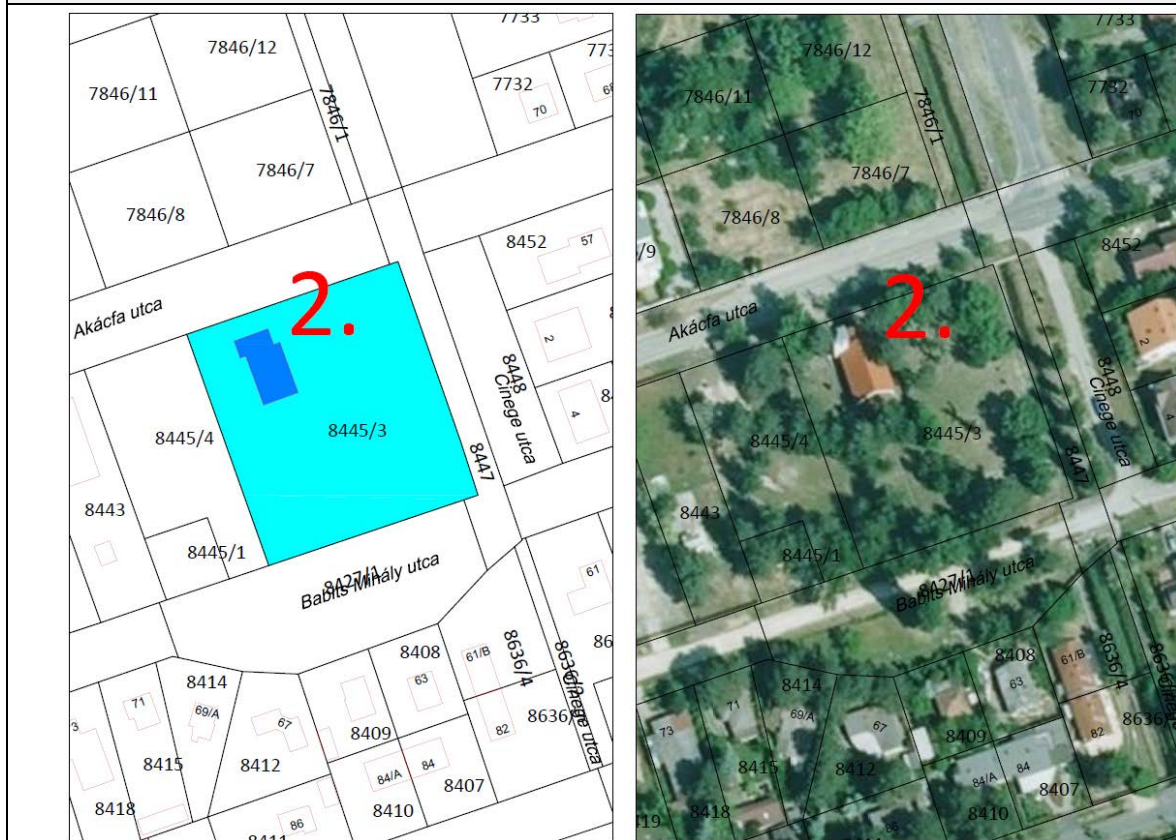
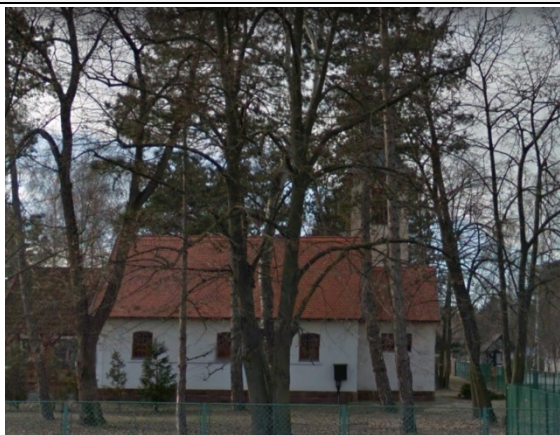
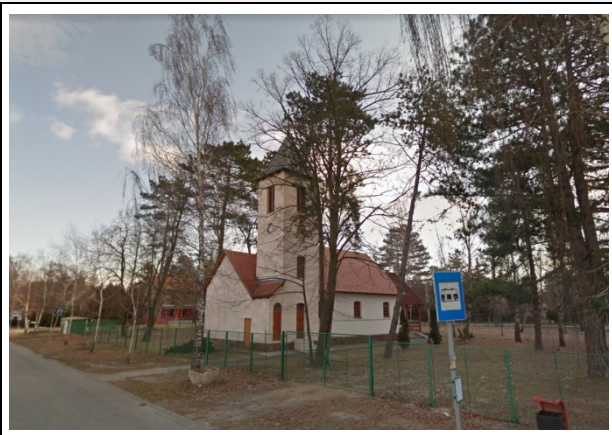
Szent Anna Római Katolikus Plébánia, Hent László tervei alapján épült a 2000-es évek elején.

Az épület négy épületrészből áll:

- Bejárati épületszárny, travertin burkolattal, nyeregtetős kialakítással,
- Torony épületszárny, travertin burkolattal, felső részén harang elhelyezésével, ereszcsendesítővel kialakított sátoztetős toronysüveggel, szarufavéges esz kialakítással, síklemez fedéssel
- Templomtér épületszárny, kő lábazati burkolattal, fehér színű homlokzatképzéssel, íves záródású, középkorra jellemző ablaknyílásokkal, domináns, az épület tömegéből kiemelkedő nyeregtetővel, téglaszínű, kettős hódfarkú cserépfedéssel- vélhetően ez az eredeti épületszárny a többi épülettömeg a felújítás idején épült
- Az épület déli oromfalához illesztett fedett hagyományos, nyeregtetős, faszerkezetű teraszos térlefedés.

- a teljes épület építészeti karaktere

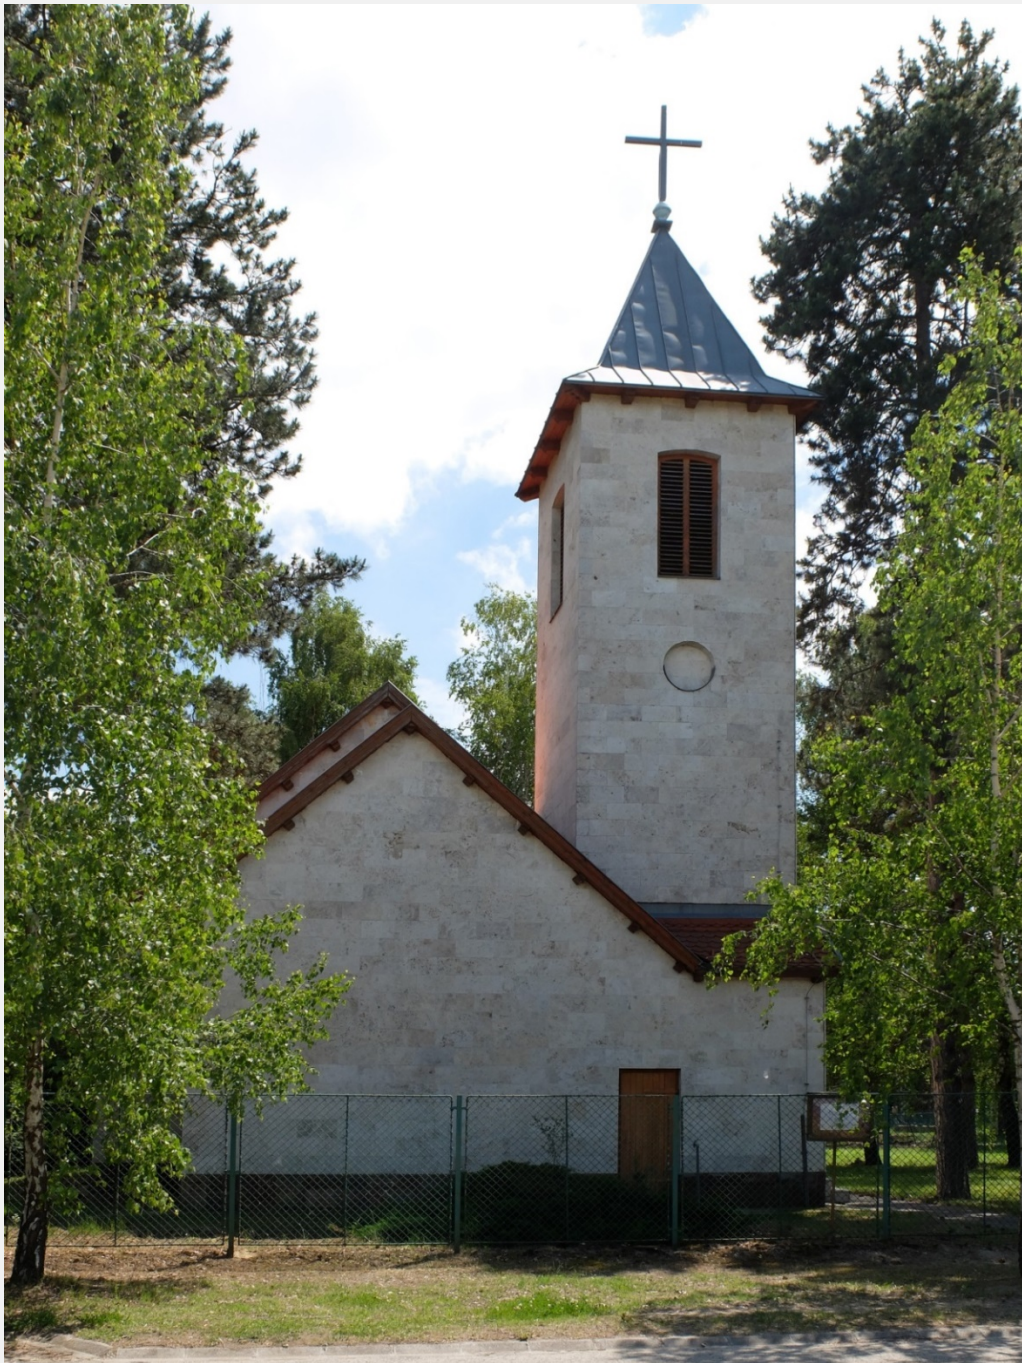
SORSZÁM	HRSZ	CÍM	MEGNEVEZÉS	TULAJDONOS	KEZELŐ
2.	8445/3	Cinege utca 1.	Római Katolikus Templom	RK. Katolikus Egyház	RK.Katolikus Egyház
FUNKCIÓ	ÉPÍTÉS IDEJE	MŰSZAKI ÁLLAPOT	BEÉPÍTÉSI MÓD	SZINTSZÁM	TETŐ
Templom		Felújított, átépített	szabadon álló	1	magastető toronnyal

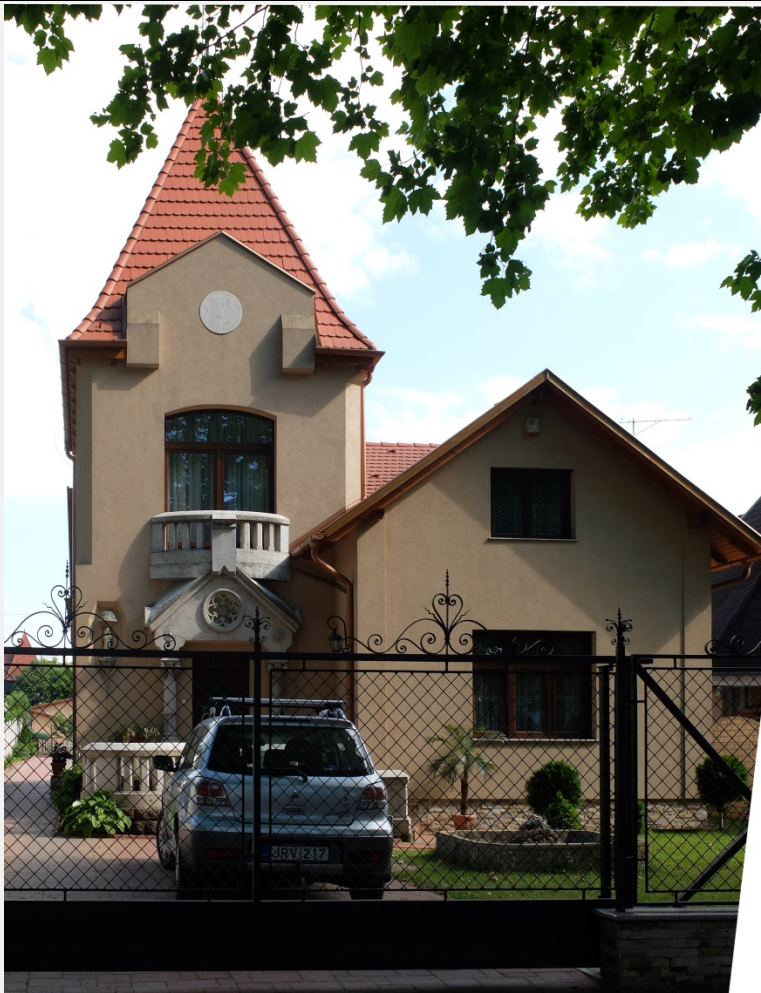
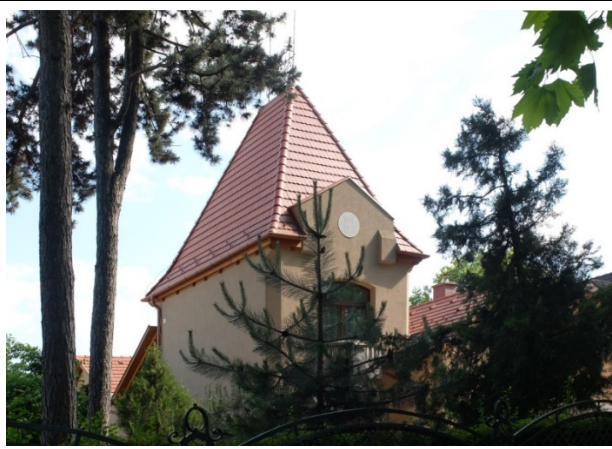
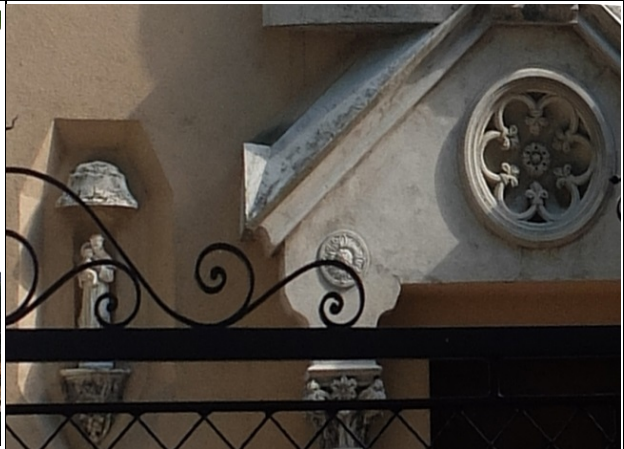
Fotó

Oldalhatáron álló beépítés, földszint plusz tetőtér beépítéses épülettömeg egymásra merőleges nyeregretetős kialakítással, főhomlokzaton 2 szintes torony épületrésszel, melyen meredek toronysüveg került. A fedés egységes, téglaszínű, íves zárású kettős hódfarkú cserépfedés. A tornyon a fedélszék előtt kereszt oromzat készült, kör alakú vakolat-, két oldalán konzol tagozattal, timpanon záródással. A toronysüveg gerincen kovácsoltvas dísz korlát jelenik meg, csigavonalas pálcákkal.

Az emeleti toronyszoba ablaka előtt míves, oszlopos műkőmellvéd erkély készült, mely egybeépült a főbejárat feletti, szintén műkőből készült archaikus neogótikus oromzattal, melyet gazdagon díszített oszloprend támaszt alá az ajtó jobb és bal oldalán. A műkőoromzat homlokzati síkján növény reliefek és mérműves vak körablak készült virágmintás díszítéssel. A főbejárat bal oldalán a homlokzati falban kialakított fülkéjében Pádúai Szent Antalt ábrázoló kő szobor látható – a gyermekek és szegények védőszentje.

- a teljes épület építészeti karaktere
- a fent felsorolt díszes tagozatok

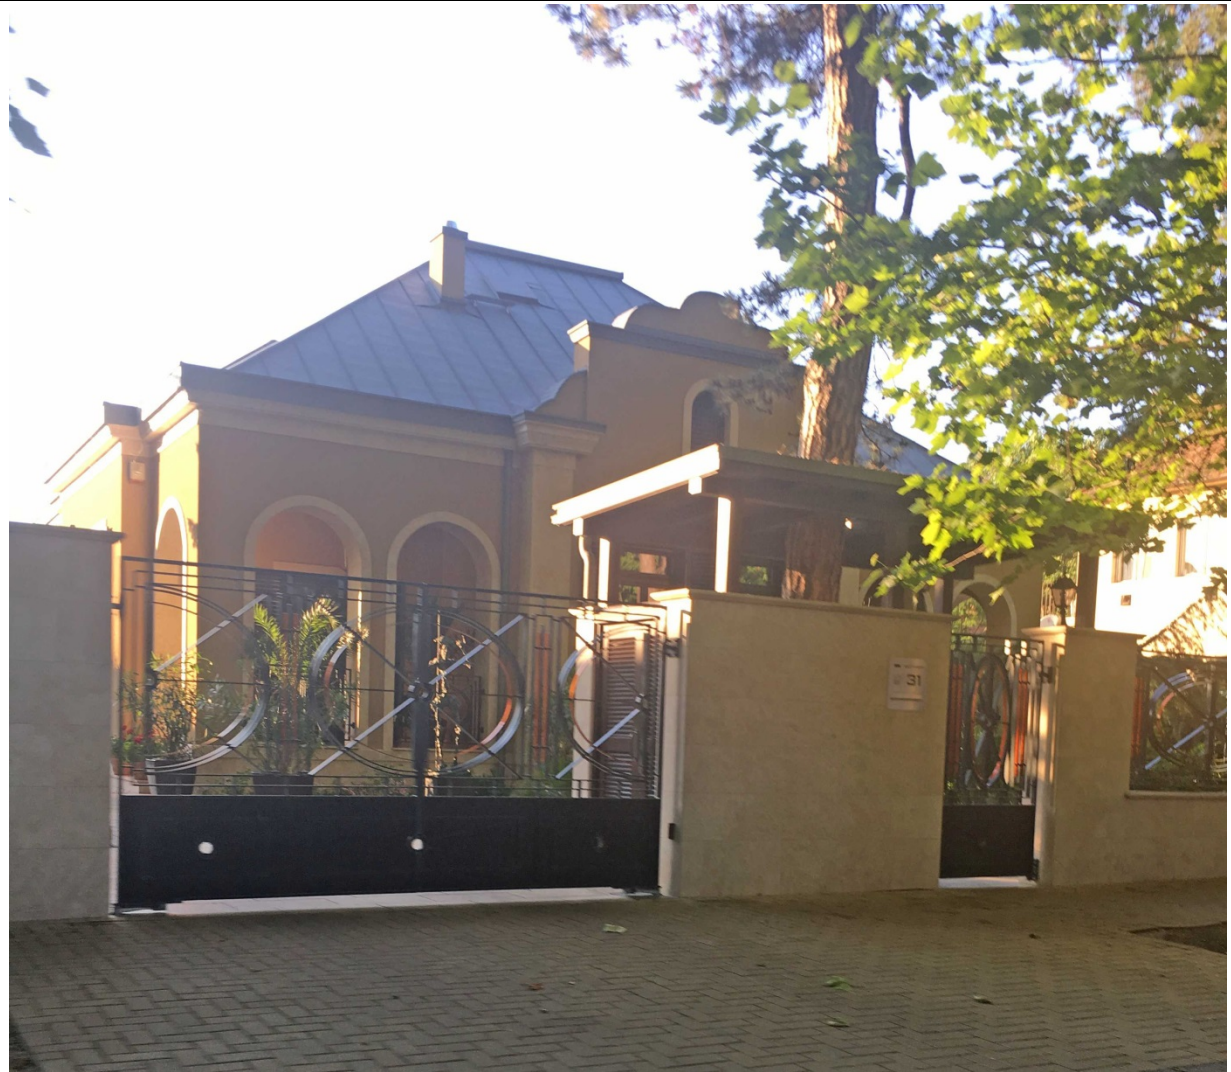
Fotó

SORSZÁM	HRSZ	CÍM	MEGNEVEZÉS	TULAJDONOS	KEZELŐ
4	6687	Batthyány Lajos utca 31	Lakóház	Magán	Magán
FUNKCIÓ	ÉPÍTÉS IDEJE	MŰSZAKI ÁLLAPOT	BEÉPÍTÉSI MÓD	SZINTSZÁM	TETŐ
Lakóház		Felújított	szabadon álló	1	magastető
MEGJEGYZÉS					
Felvételező: Lautner Emőke			Helyszínelés dátuma: 2017.05.30		
LEÍRÁS, JELLEMZŐK, ÁLLAPOT, VÉDENDŐ ÉRTÉK					
<p>Szabadon álló beépítésű, historizáló villa épület, igényesen felújítva, nyílások feletti félköríves boltövekkel, tagozatos főpárkányzattal, főhomlokzaton keresztoromzattal. Az oromzat formavilágán a népi építészet jegyei lelhetők fel.</p> <p>Az épület tetőfedése szürke színű állókorcos síklemez fedés.</p> <p>Az épület előtti kerítés is igényes műlakatos szerkezet, travertin burkolatú oszlopokkal</p> <p>Védendő értékek:</p> <ul style="list-style-type: none"> - kerítés, - az épület építészeti karaktere, - nyílásosztások, nyílás kialakítások stílusa – félköríves boltövek, ablak körüli vakolt kerethúzások - díszes párkánytagozat, - főhomlokzati keresztoromzat díszei.

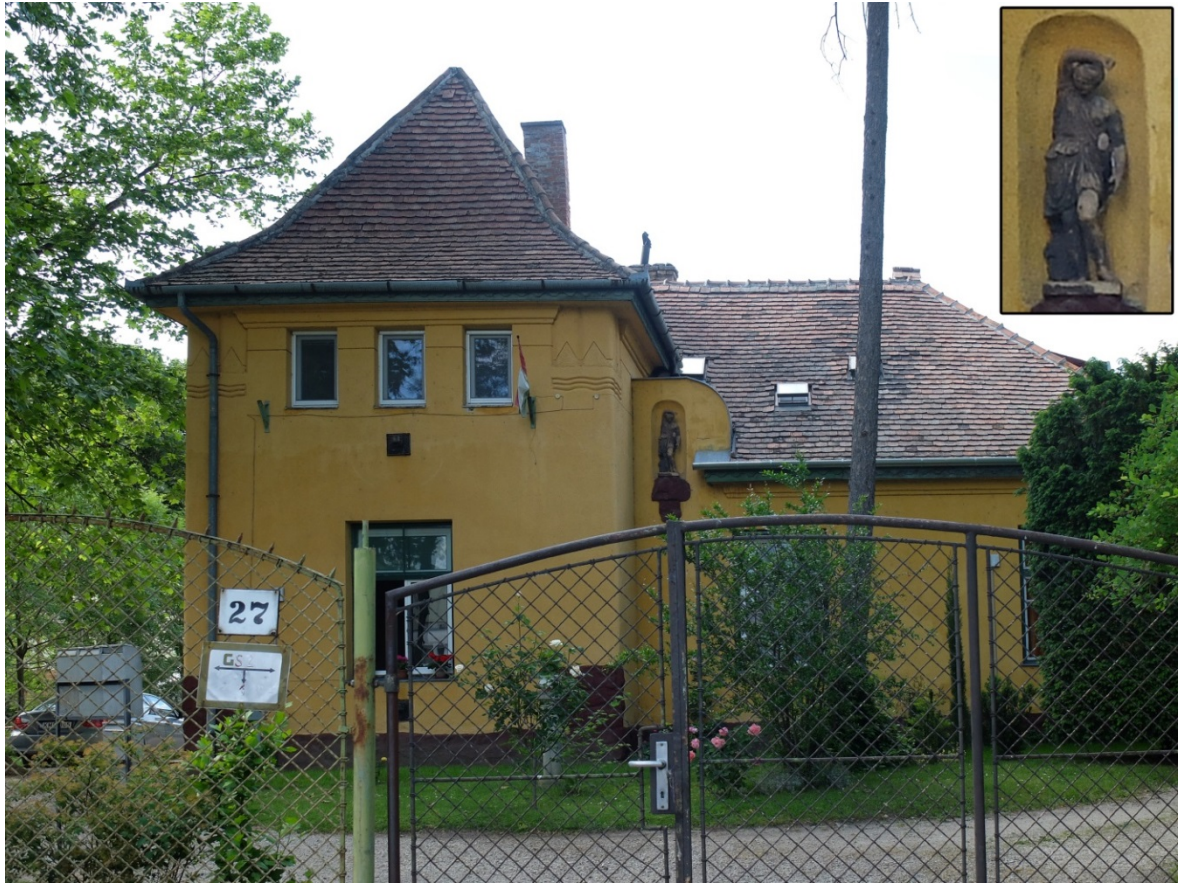
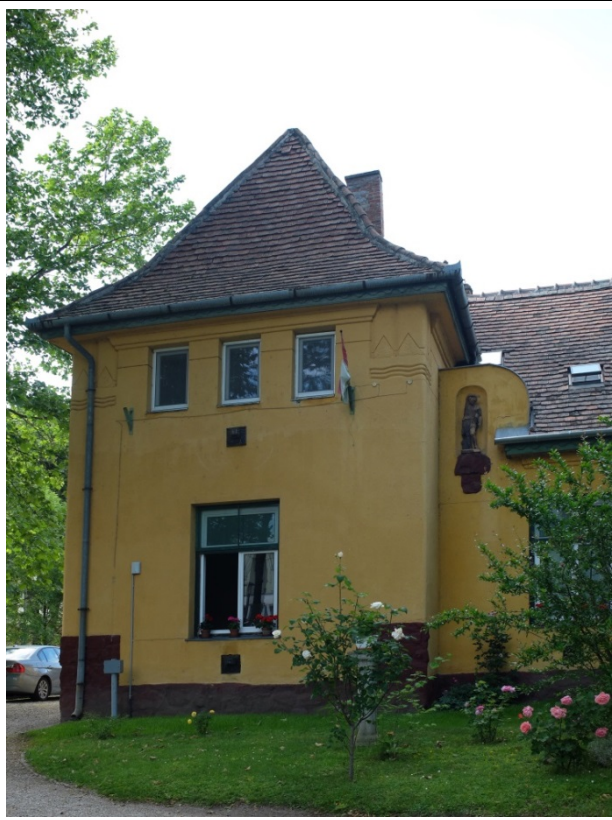
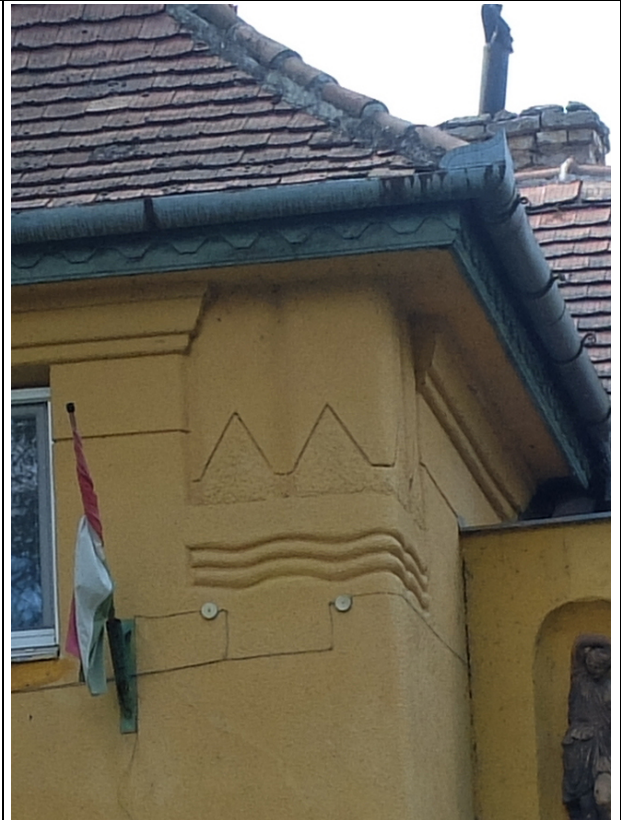
SORSZÁM	HRSZ	CÍM	MEGNEVEZÉS	TULAJDONOS	KEZELŐ
5.	6690	Batthyány Lajos utca 27	Lakóház	Magán	Magán
FUNKCIÓ	ÉPÍTÉS IDEJE	MŰSZAKI ÁLLAPOT	BEÉPÍTÉSI MÓD	SZINTSZÁM	TETŐ
Lakóház		Felújítandó	szabadon álló	1	magastető
MEGJEGYZÉS					
Felvételező: Lautner Emőke			Helyszínelés dátuma: 2017.05.30		
LEÍRÁS, JELLEMZŐK, ÁLLAPOT, VÉDENDŐ ÉRTÉK					
<p>Szabadon álló beépítésű lakóépület, historizáló homlokzati megjelenéssel. A tetőtéri szoba magasságában a homlokzaton vakolatból kialakított tagozatok találhatók, melyek a homlokzat két sarkán cikk-cakk, alatta hullám motívumú frízek jelennek meg. A főhomlokzaton falfülkében elhelyezett szobor helyezkedik el, állapota erősen romló. Az ereszeszkázaton fogazott fríz jelenik meg. Az épület kontyolt nyeregtetős kialakítású, melyből kiemelkedik az emeleti szoba felé épített toronysüveg fedése ereszcsendesítő kialakítással.</p> <p>A teljes épület felújításra szorul, a jelenlegi karakter megtartása mellett.</p> <p>Védendő értékek:</p> <ul style="list-style-type: none"> - az épület építészeti karaktere, - díszes párkánytagozat, - falfülkében elhelyezett szobor.

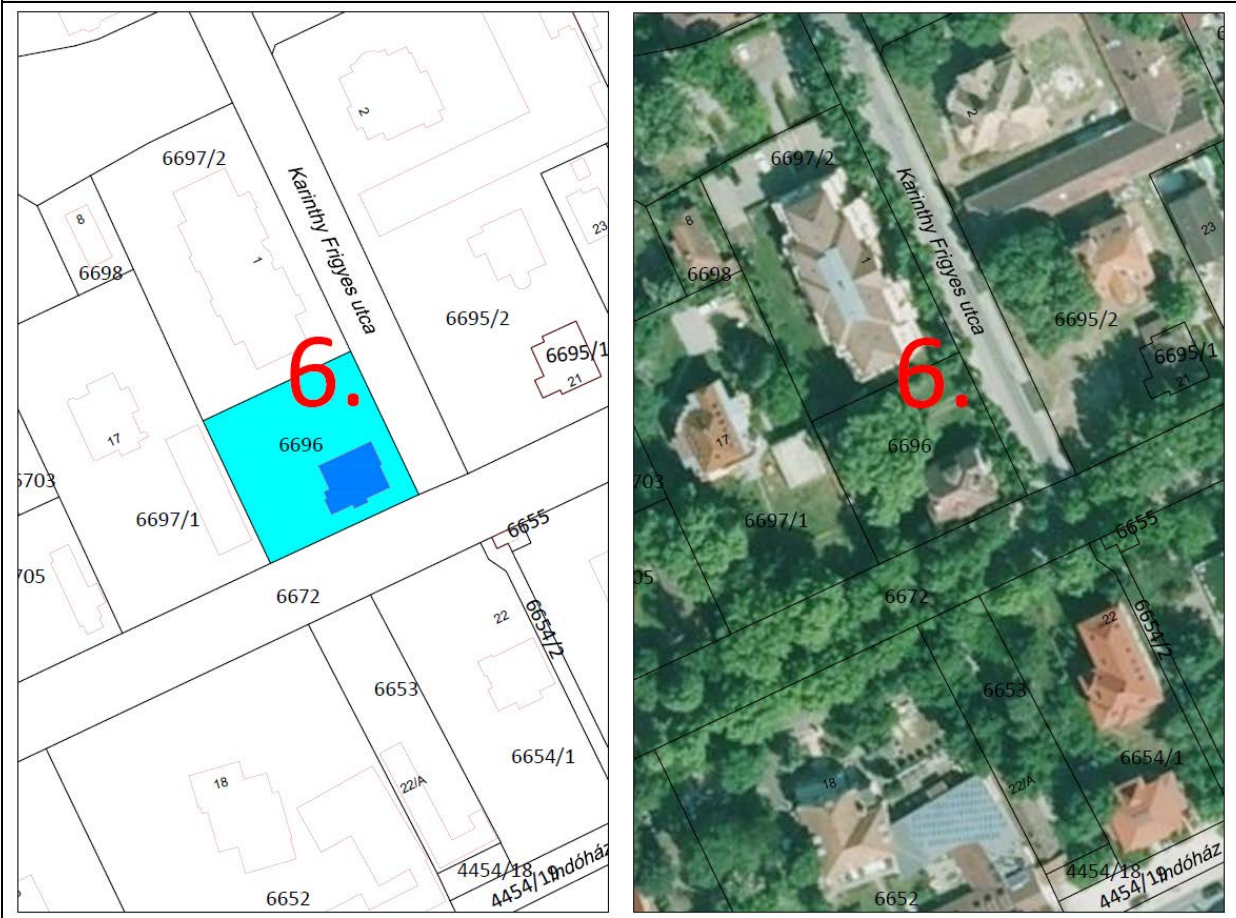
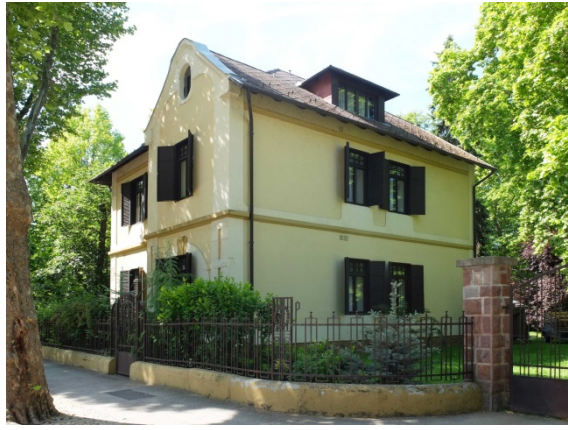
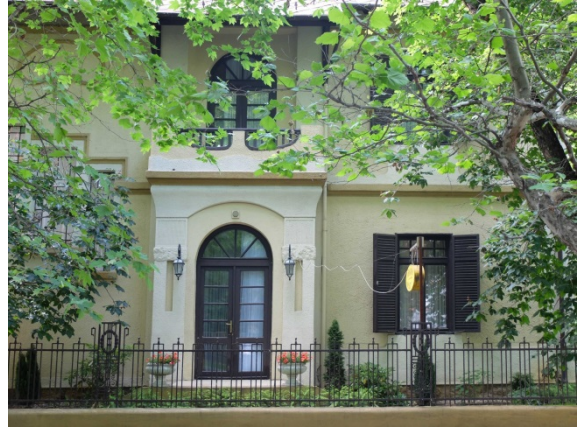
Fotó

Szabadon álló beépítésű, sarok telken elhelyezett, kétszintes villa épület, mely szecessziós stílusban épült.

Homlokzati díszek, tagozatok gazdagon jelennek meg az épületen. A lépcsőház falán díszes ónúveg ablak, a szoba ablakok előtt nyíló zsalutáblás árnyékolás készült.

- kerítés,
- az épület építészeti karaktere,
- nyílás osztások, nyílás kialakítások stílusa,
- díszes orom és párkánytagozatok,
- homlokzati díszek

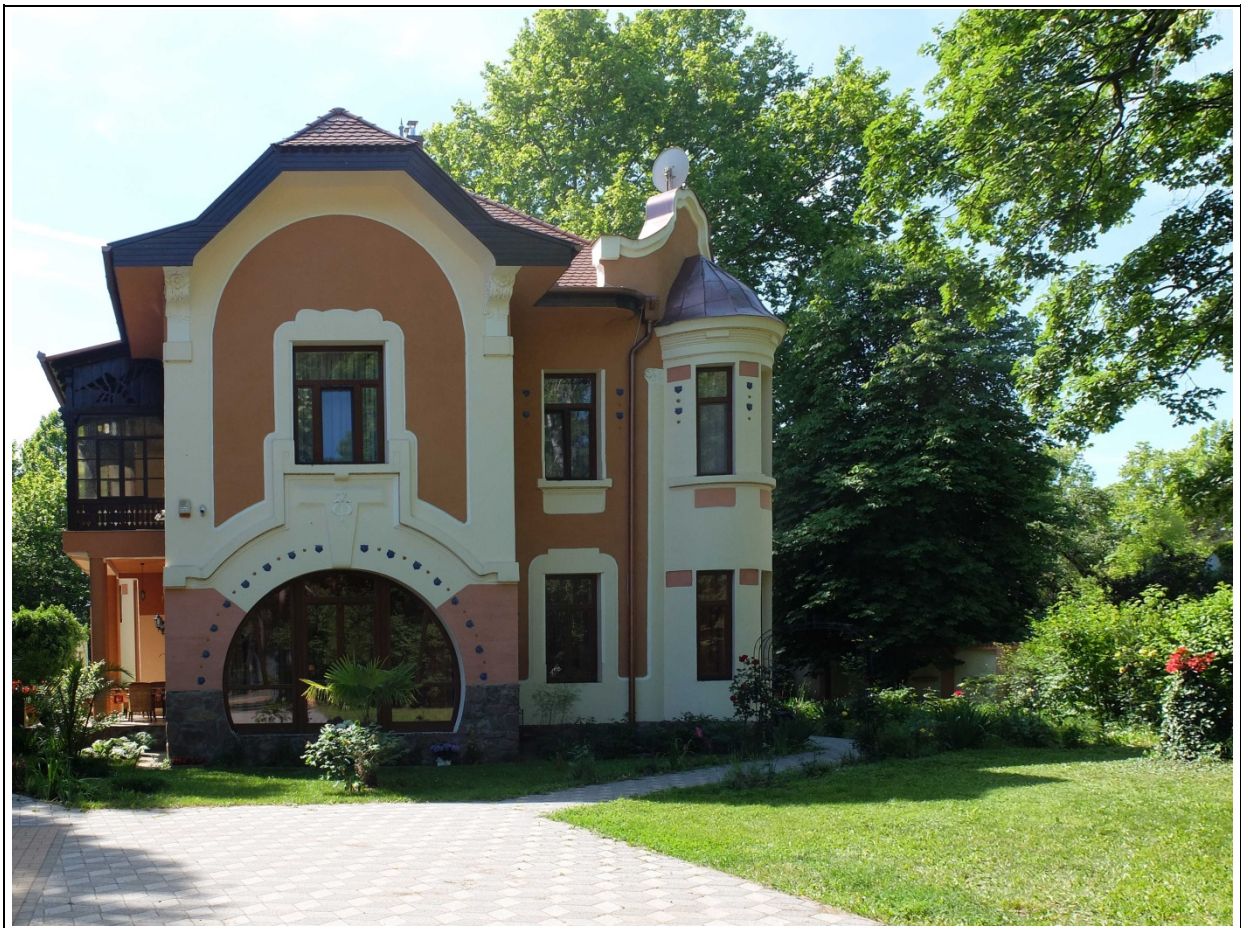
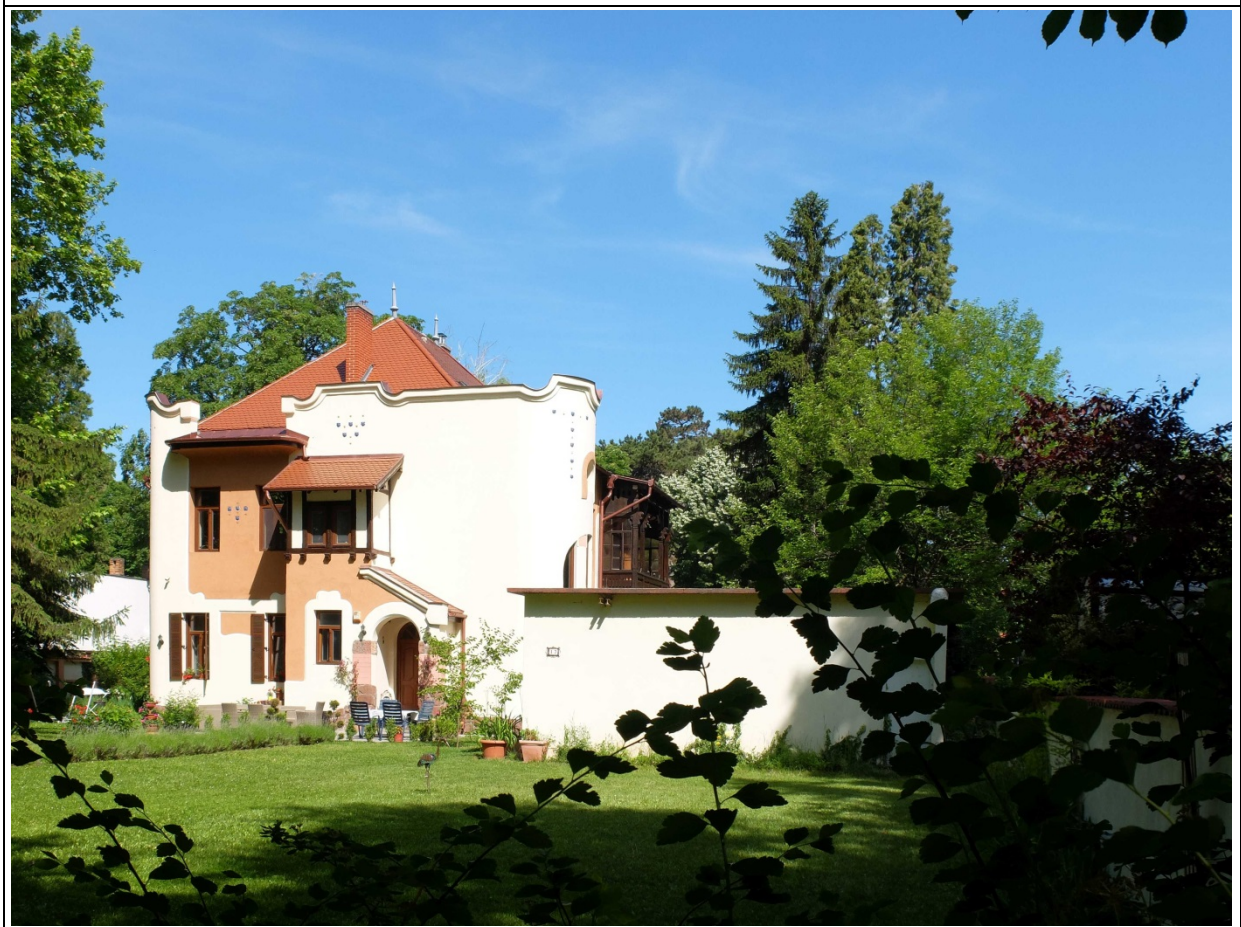
FOTÓ

Sorszám	Hrsz	Cím	Megnevezés	Tulajdonos	Kezelő
7	6697/1	Batthyány Lajos utca 17	Lakóház	Magán	Magán
FUNKCIÓ	ÉPÍTÉS IDEJE	MŰSZAKI ÁLLAPOT	BEÉPÍTÉSI MÓD	SZINTSZÁM	TETŐ
Lakóház		Felújított	szabadon álló	2	magastető

Szabadon álló beépítésű, szállás épület, magas tetős kialakítással, homlokzata gazdagon tagolt és díszített:

- a főhomlokzaton megjelenő íves boltív és zárókövet imitáló vakolat tagozat, melyen virág motívum található,
- a talpszelement takaró stukkó, mely növényi elemekkel díszített. (rozetta)
- a boltívet szegélyező majolika díszítőelemek, díszes ablak oromzatok, kör alakú zárt erkély, fémfedésű kupolával, mely íves kereszt oromzatban folytatódik,
- az oldalhomlokzatokon, fa szerkezetű, üvegezett díszes emeleti zárt erkély

A kerítés, kert és maga az épület igényesen felújított, a magyar szecessziós építészeti szép példája.

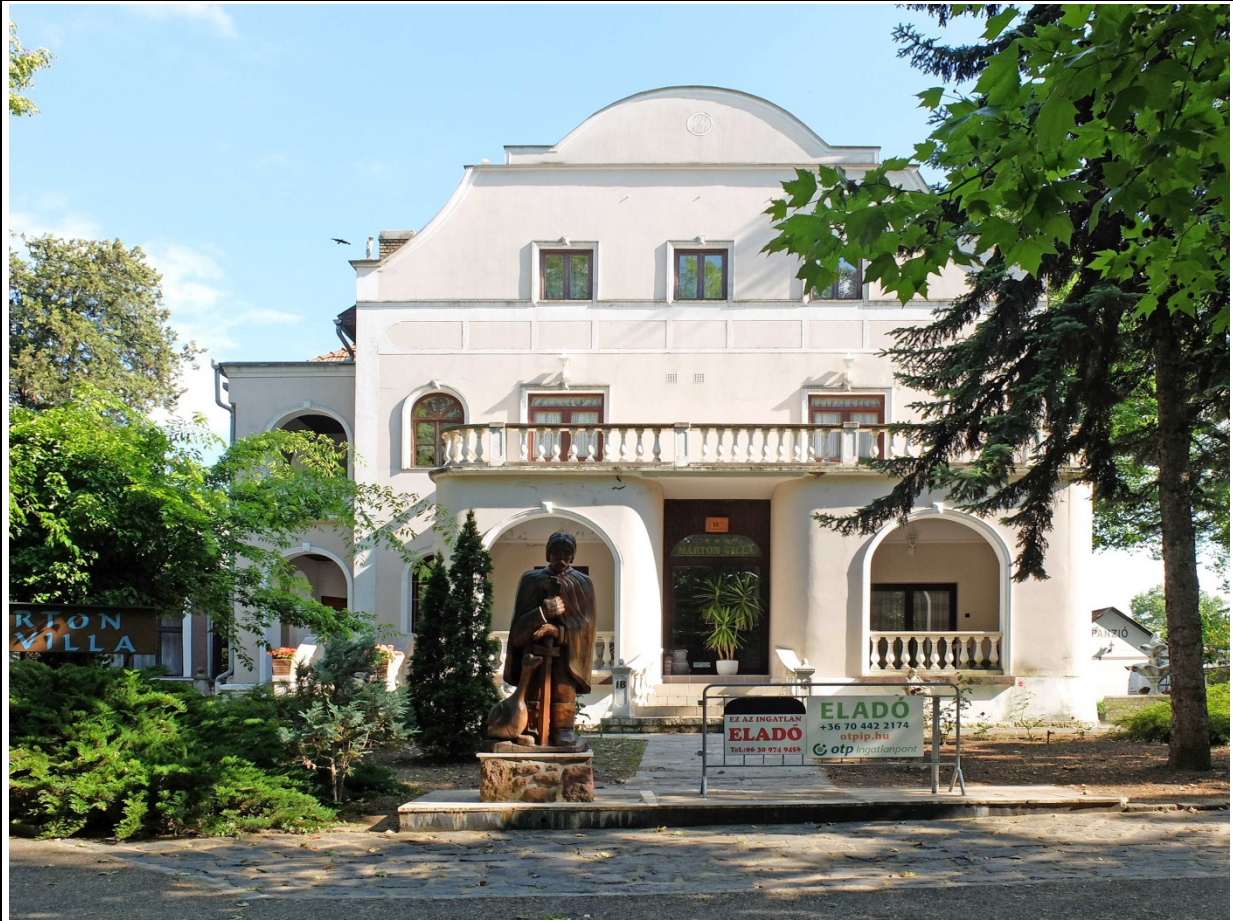
Fotó

Sorszám	Hrsz	Cím	Megnevezés	Tulajdonos	Kezelő
8	6652	Batthyány Lajos utca 18	Márton villa		
FUNKCIÓ	ÉPÍTÉS IDEJE	MŰSZAKI ÁLLAPOT	BEÉPÍTÉSI MÓD	SZINTSZÁM	TETŐ
Panzió		Felújított	szabadon álló	3	magastető

„ A festőművész villája a Fürdőtelep legtöbbször átépített villái közé tartozik. Első tulajdonosától 1914-ben megvásárolta a nyaralót Dombay Sándor, siófoki lakos, aki átépíttette az épületet. A stílusidegen módosítások miatt az épület nem emlékeztet eredeti állapotára. – Czeferner Balázs kutatása nyomán. Az épület szabadon álló beépítésű, jelenlegi megjelenésével a historizáló épületstílust képviselt.

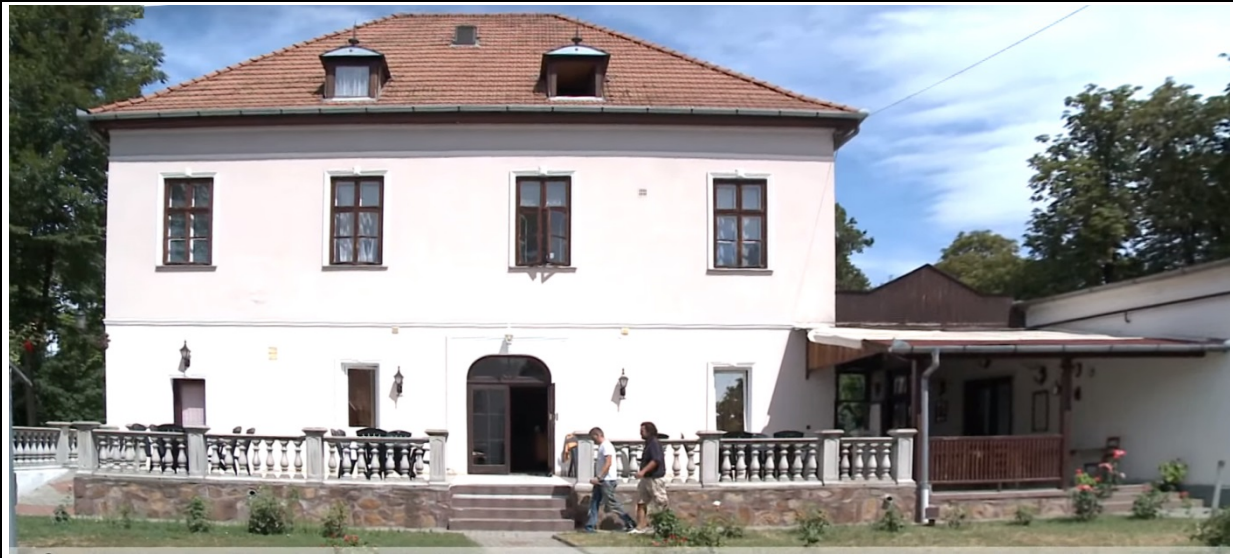
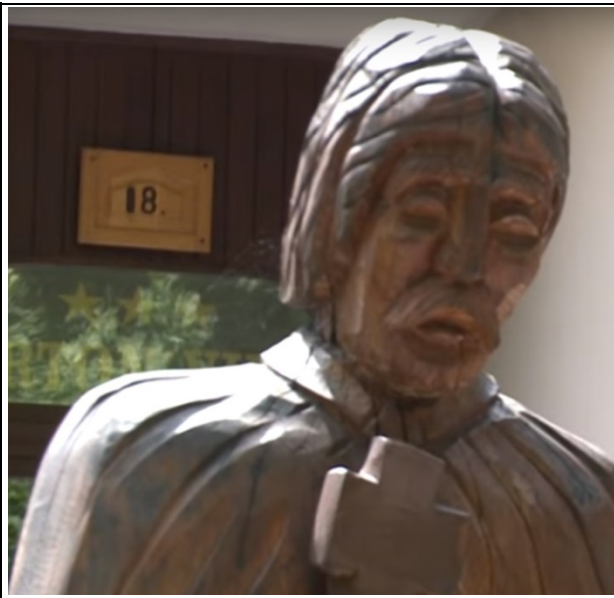
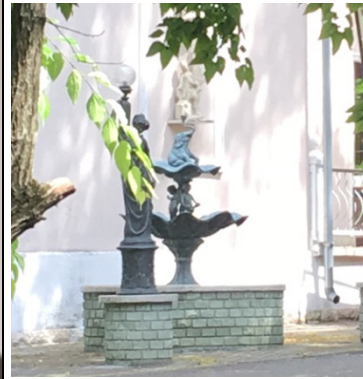
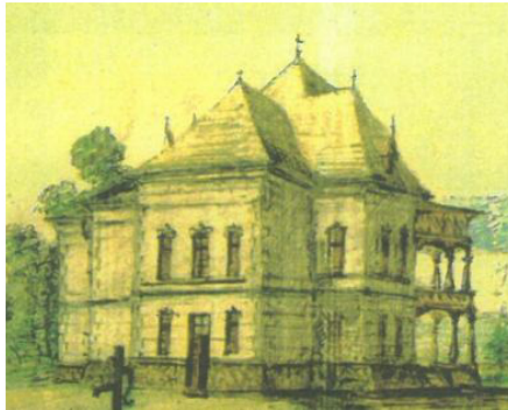
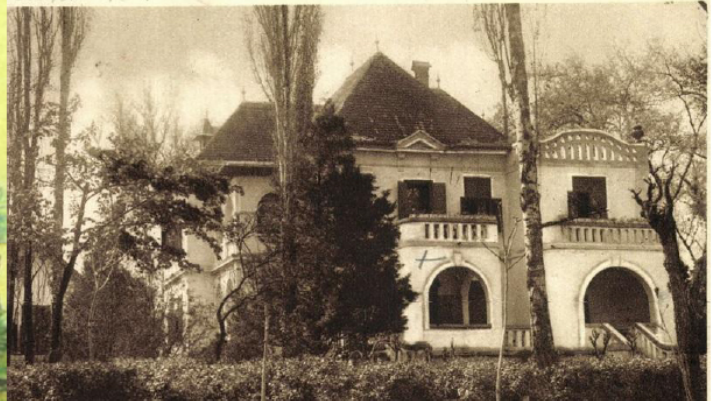
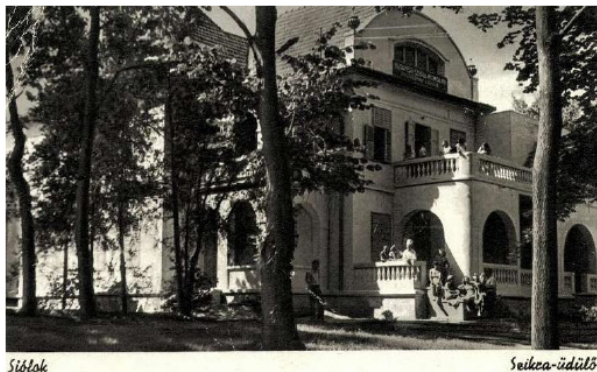
Vágó Pál villájának átépítési fázisai²⁰²

- az épület építészeti karaktere,
- nyílásosztások, nyílás kialakítások stílusa – félköríves és egyenes záródású boltövek, ablak körüli vakolt kerethúzások, zárókő motívumokkal
- homlokzati tagozatok és párkányok,
- nyílászárók tokszerkezetének osztásai,
- a telken belüli díszes szobrok.

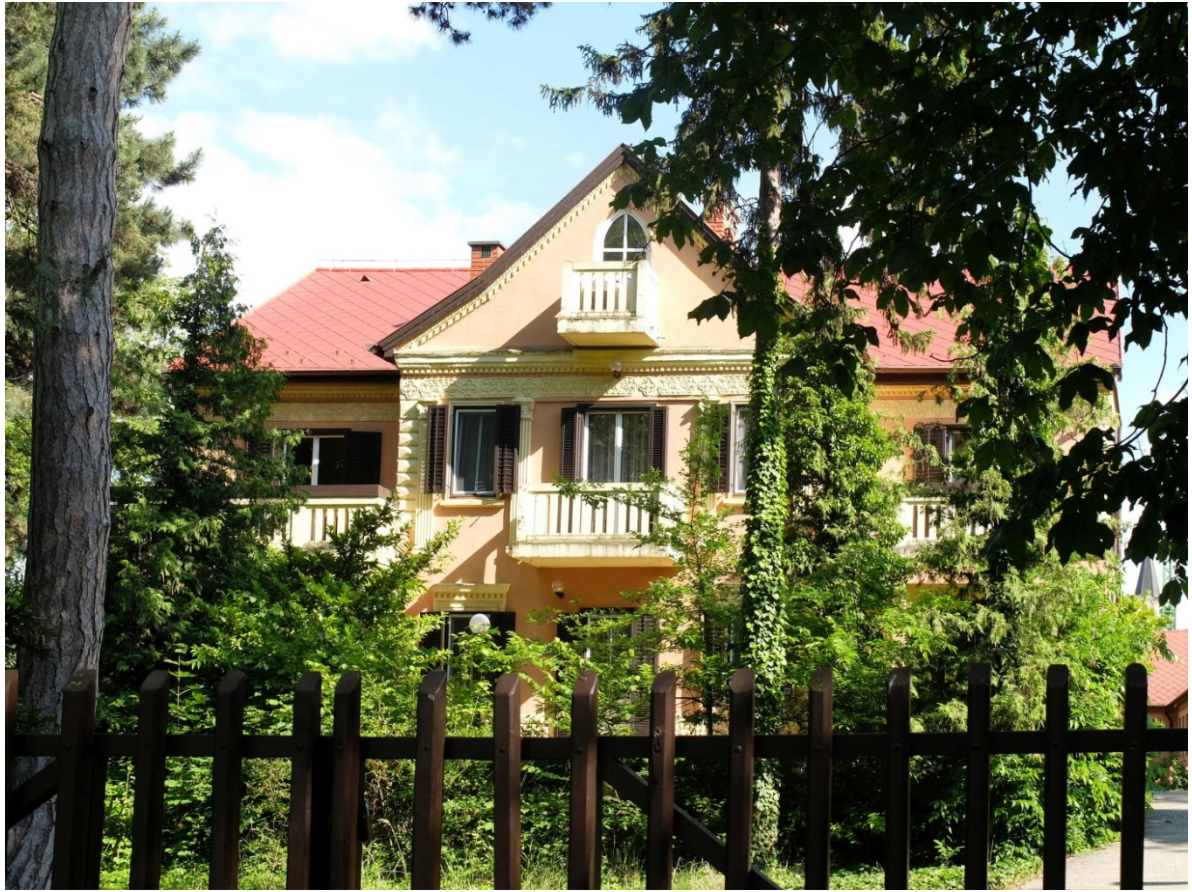
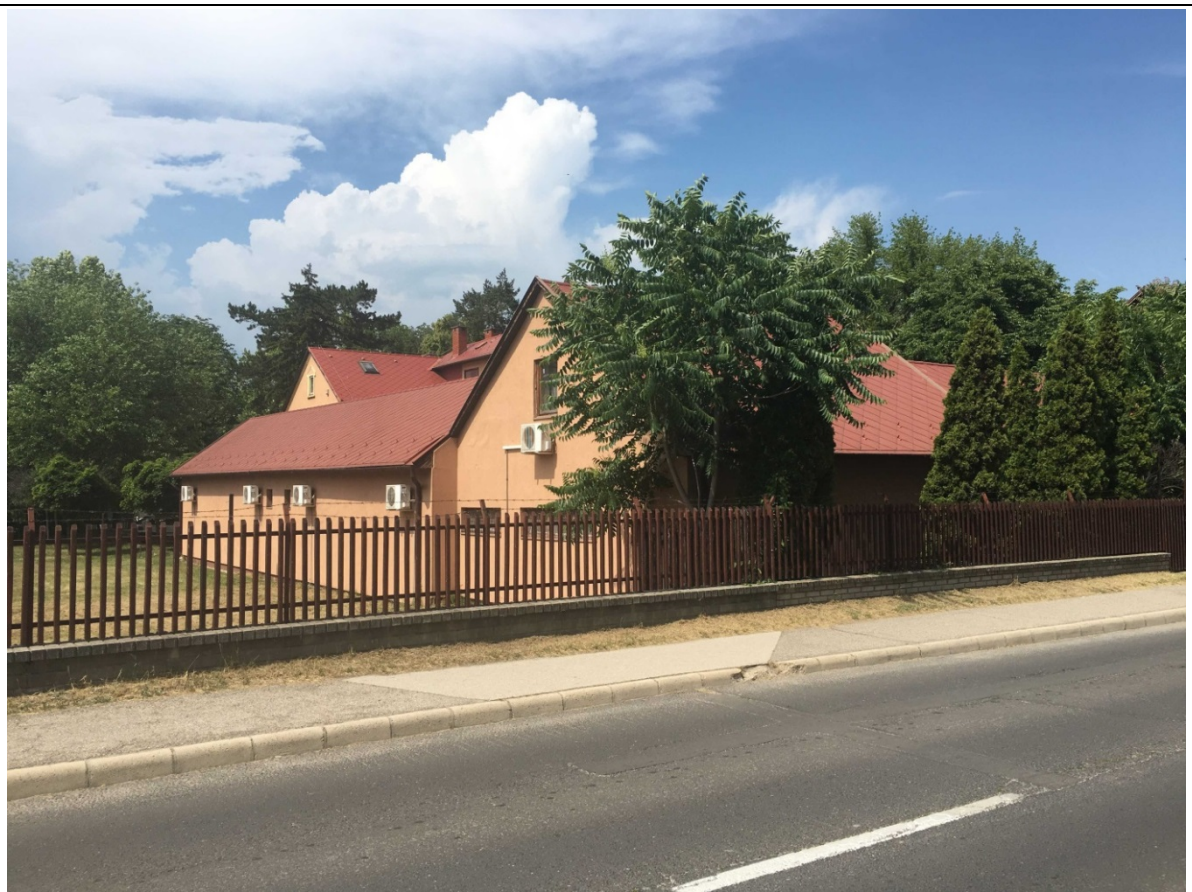
Fotó

A nyaraló tömege a folyamatos átalakítások eredményeképpen jelentősen módosult. A déli homlokzaton bővítése modern stílusban készült.

- a főhomlokzati rizalit és az azon elhelyezett épületdíszítések és tagozatok;
- kanellúras pilaszterek,
- az épület sarkokon lévő kváderképzés,
- ablak szemöldök feletti növény fríz, mely a teljes épület körül végigfut,
- fogazott szalagos díszes oromzat záró tagozata.

Az épület jelenlegi színárnyalatai nem illenek az eredeti megjelenéshez. Eredeti színezés szerint történjen a későbbi felújítás, melyet falkutatással állapítsanak meg.

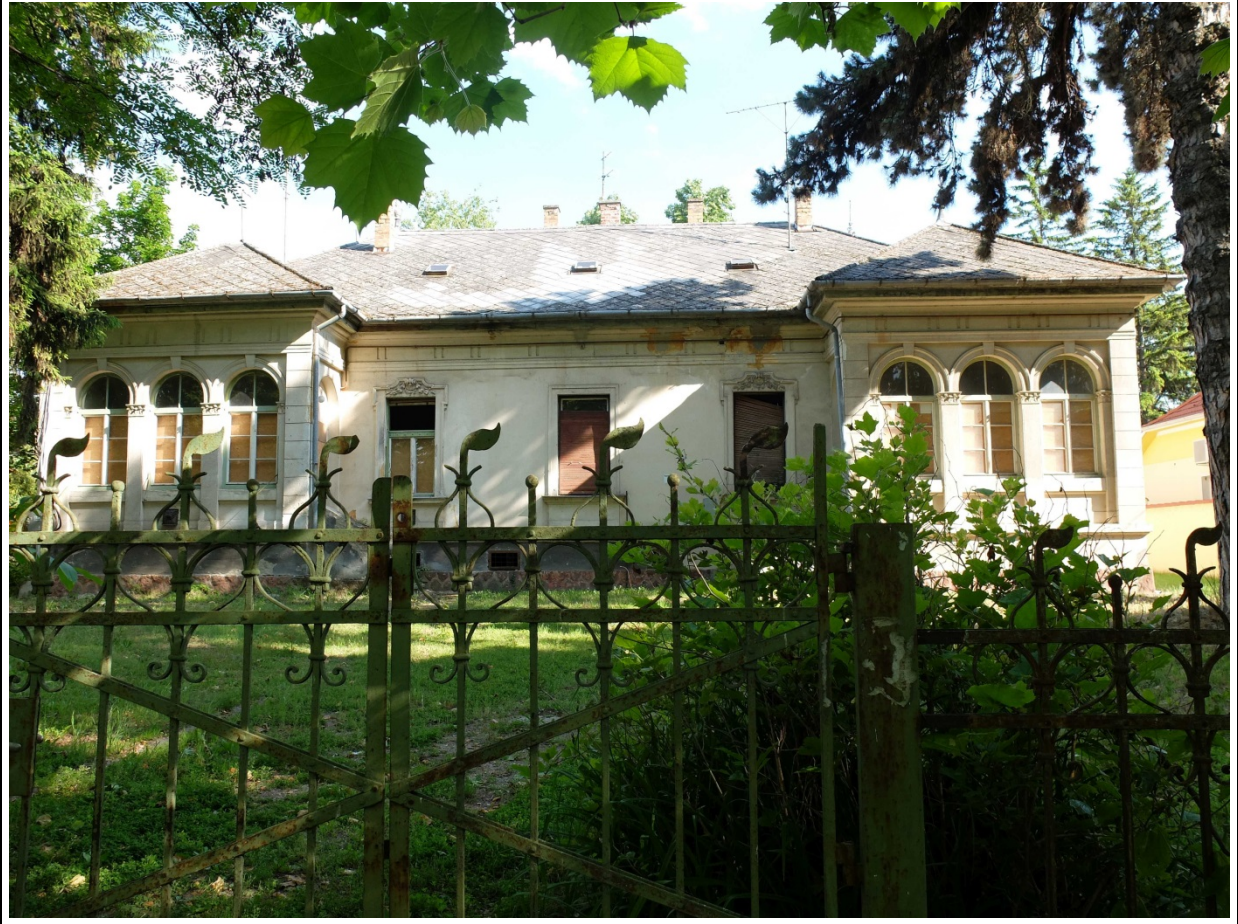
Fotó

Szabadon álló beépítésű villaépület, erősen romló állapotban. A Thanhoffer villán kívül az utolsó megmaradt neoreneszánsz építészet jegyeit hordozó épület

- a teljes homlokzat karakter és struktúra,
- az ablakok feletti díszes kartus, melyen gyümölcs füzér látható (girland).
- szélső rizaliton elhelyezett ablakok közötti díszes oszlopfejek,
- tagozatos zárópárkány
- az eredeti színezés falkutatással meghatározandó és helyreállítandó,
- a tető felújítása cserépfedéssel történhet
- kerítése a felújítás során megtartandó

A stílus idegen hozzáépítések elbontandók, eredeti állapotba történő visszaállítás javasolt.
