2.- Függelék az 1/2018. (I.30.) önkormányzati rendelethez

HELYI EGYEDI ÉPÍTÉSZETI ÉRTÉKVÉDELEMMEL VÉDETT ÉPÜLETEK ADATLAPJAI

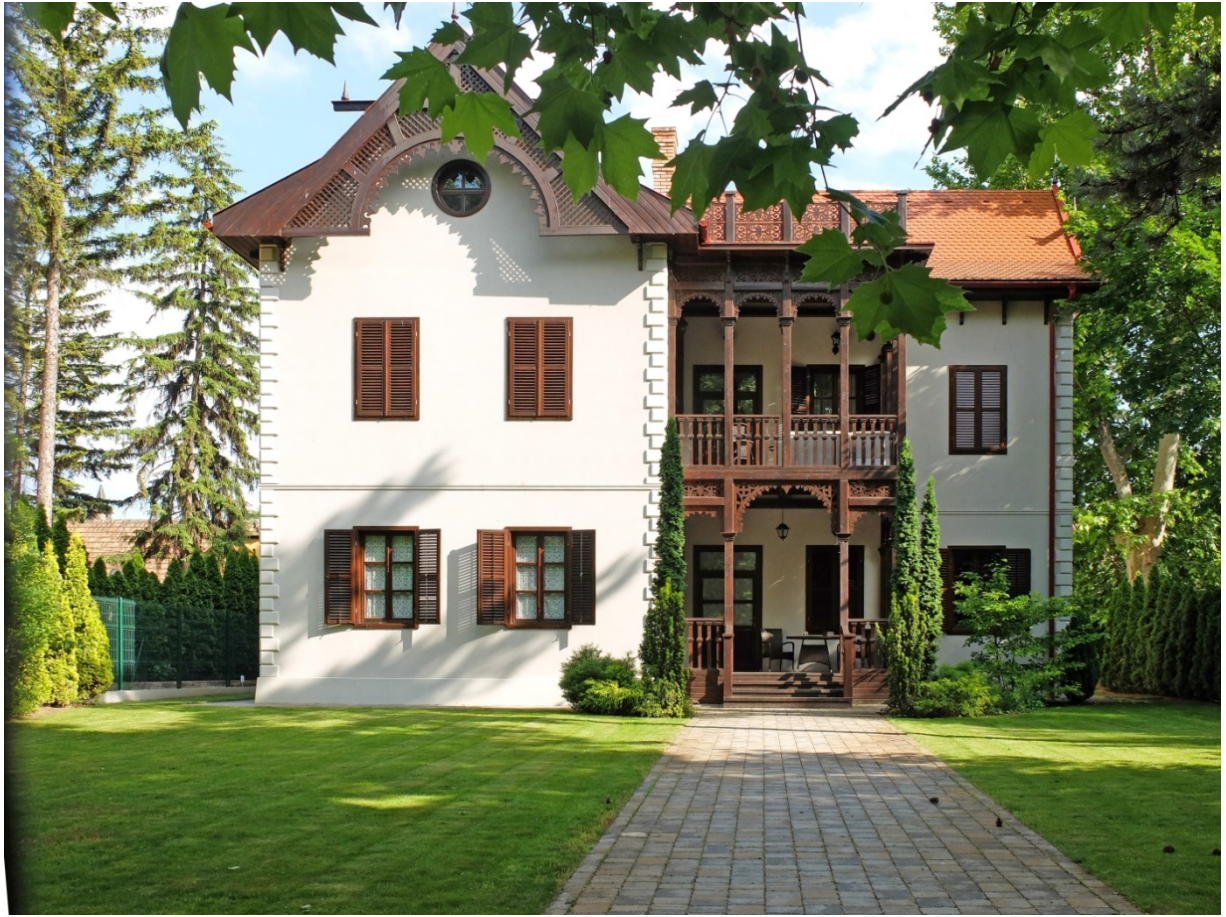
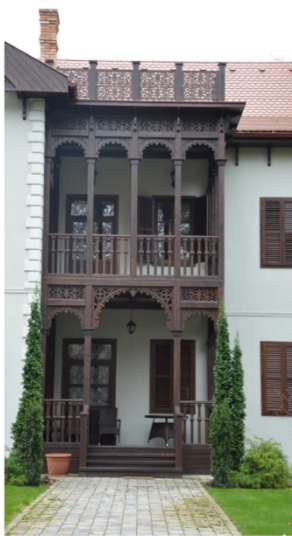
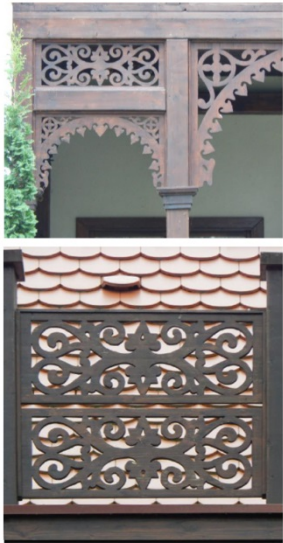
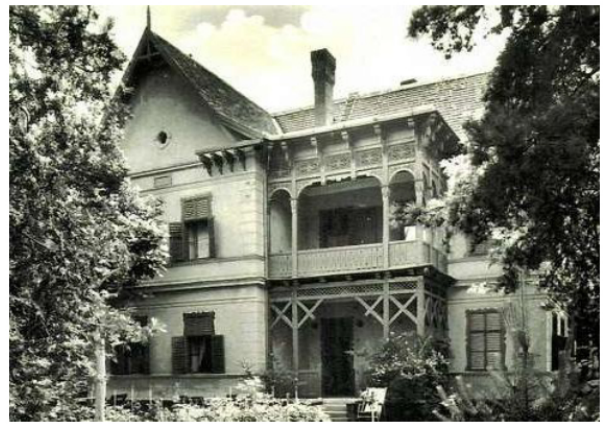
Fotó

Szabadon álló beépítés, romantikus stílusban épült villaépület, mely eredeti állapot szerinti felújításra került.

Építész tervezője Say Ferenc.

- építészeti karakter,
- díszes fa szerkezetű veranda csipke mintás mellvéd elemekkel,
- fa szerkezetű oromzat nap motívummal, apácaráccsal,
- kváderképzés,
- mives fa ablakok, zsalugáterekkel.

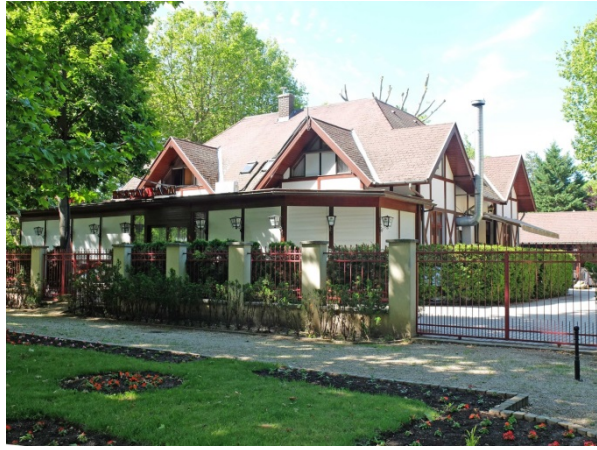
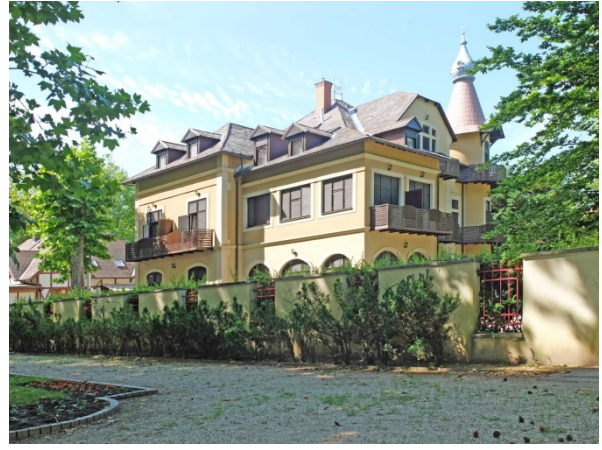
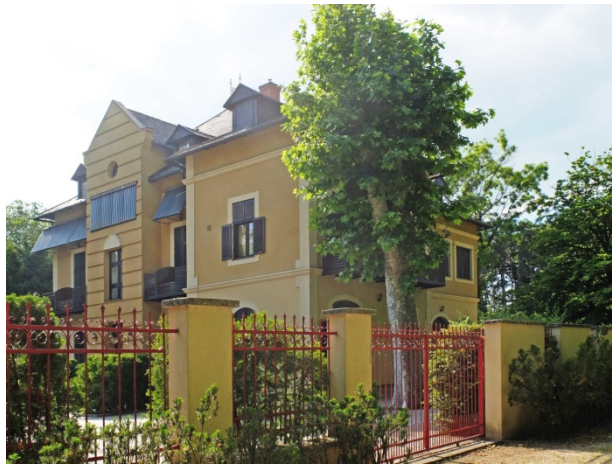
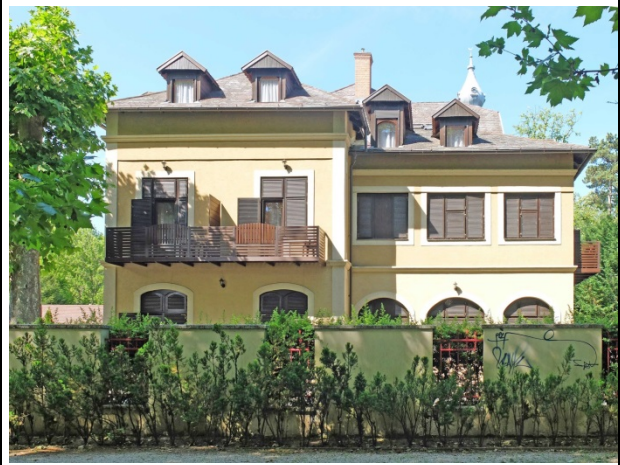
Fotó

Szabadon álló beépítésű 3 szintes magas tetős lakóépület. Az évek folyamán történ felújítások miatt a bővítések stílusai különbözőek, stílus idegen a terasz beépítése. Az épült tervezője Say Ferenc.

- fedélszék idom,
- torony épületszárnyon lévő tetősüveg fém szerkezetű hagymakupolája,
- nyílásosztás,
- a tetőgerincen lévő kovácsoltvas dísz,
- a későbbi felújítás során az eredeti tervek szerinti mives fa szerkezetű veranda, mintázata visszaállítandó, a jelenlegi dísztelen erkélymellvédek helyett.

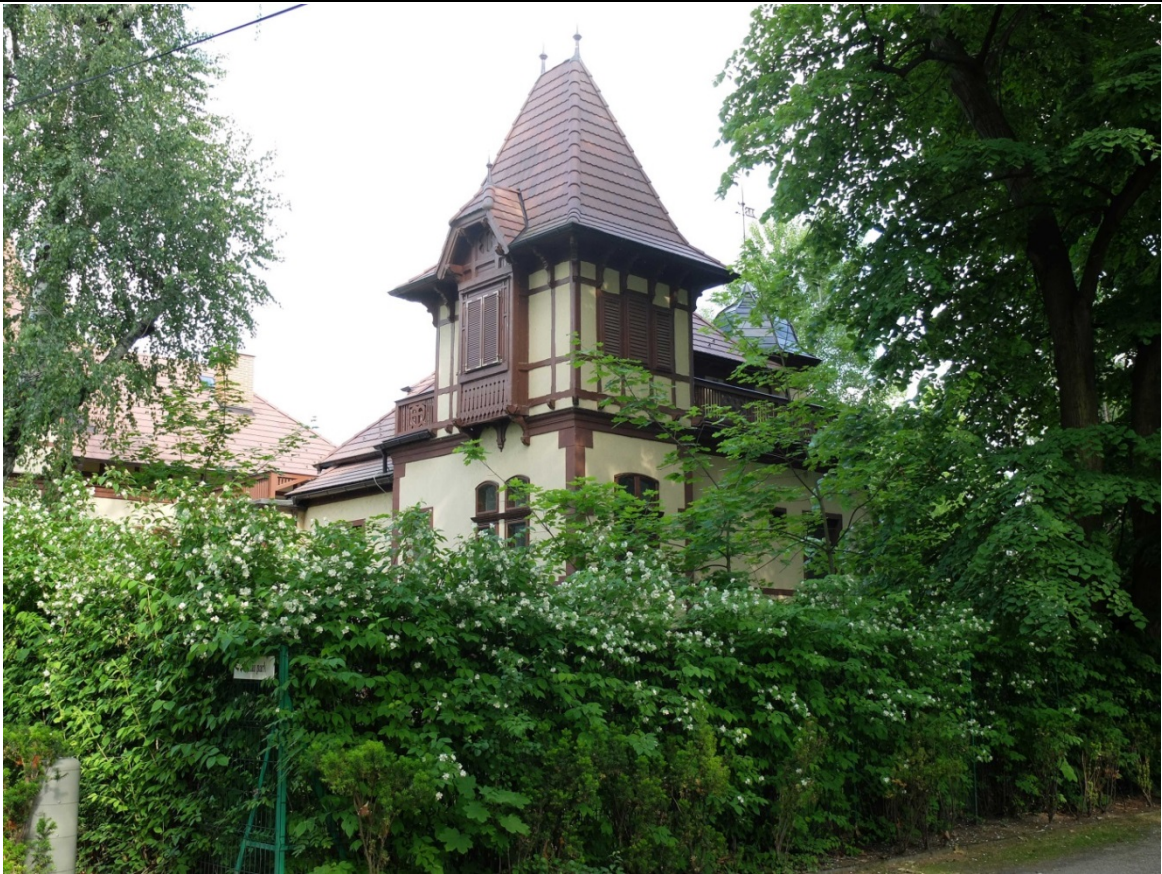
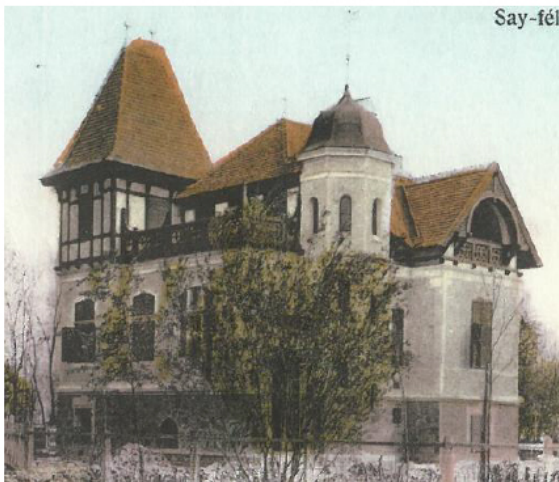
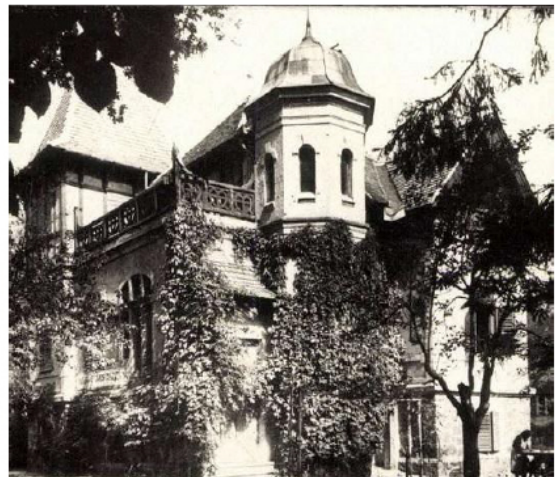
FOTÓ

Oldalhatáron álló beépítés, összetett, tagolt épület tömeggel, tornyokkal, erkélyekkel magastetős kialakítással.

A házat Say Ferenc építész tervezte a családjának.

- az épület építészeti karaktere,
- épület tömegformálás, tetőidomok,
- nyílásosztások
- homlokzati tagozatok

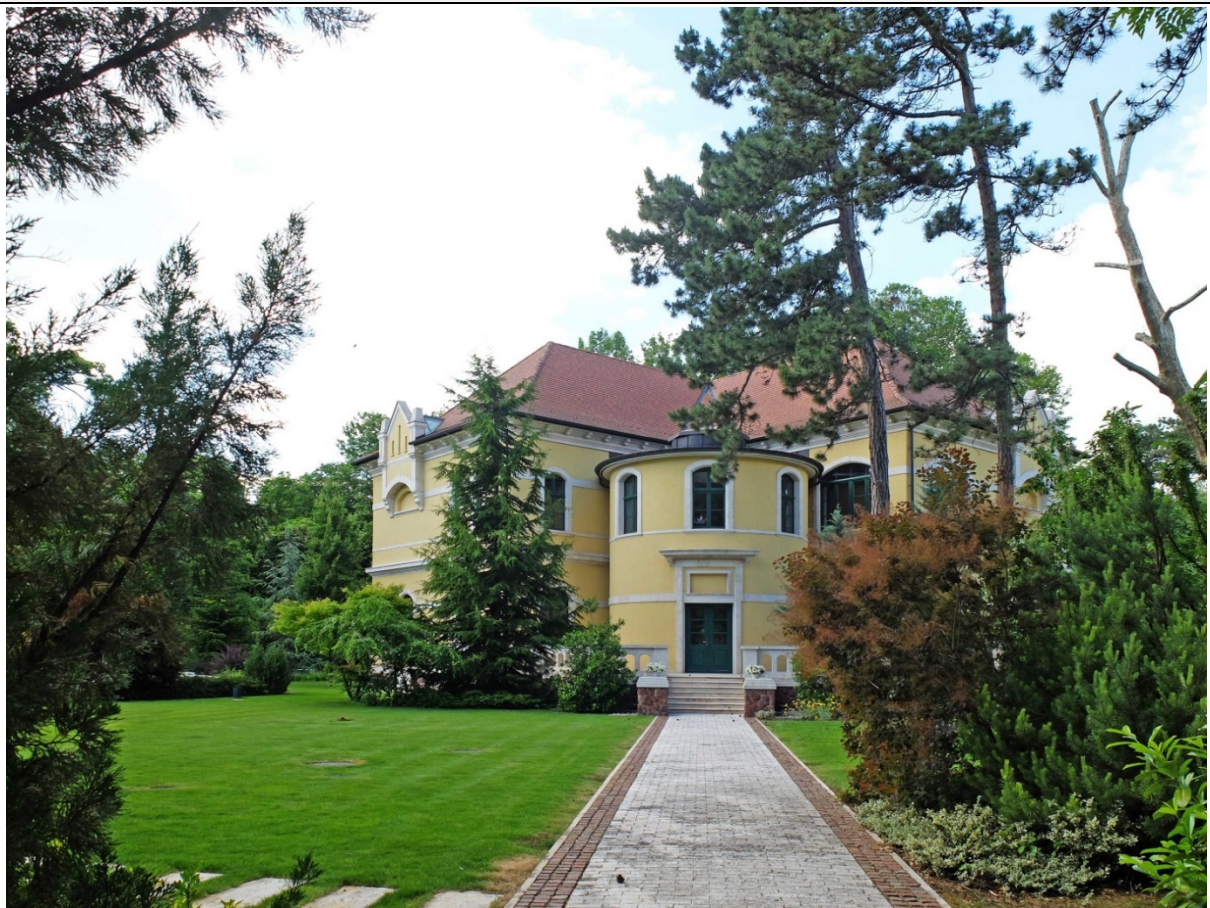
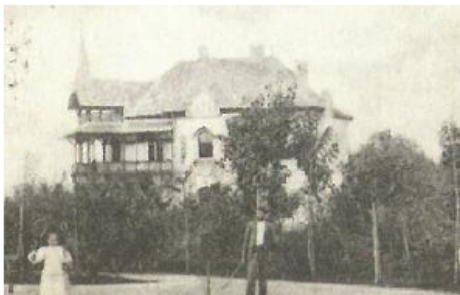
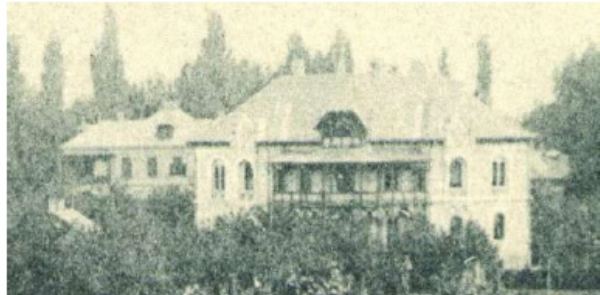
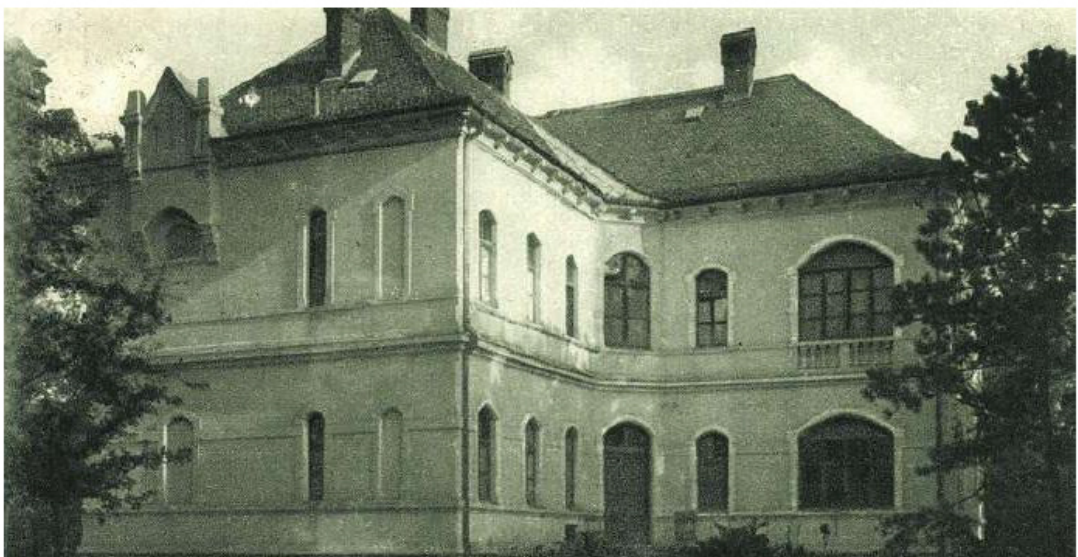
Szabadon álló beépítésű romantikus stílusú villaépület.

- az épület építészeti karaktere,
- tetőidom formája,
- lábazat és terasz műkő elemei,
- homlokzati tagozatok, osztópárkányzat, záró párkányzat, keretezett tagozatok nyílászárók körül,
- dél-keleti homlokzaton kialakított díszes oromzat-
- nyílászáró szerkezetek tokosztásai,

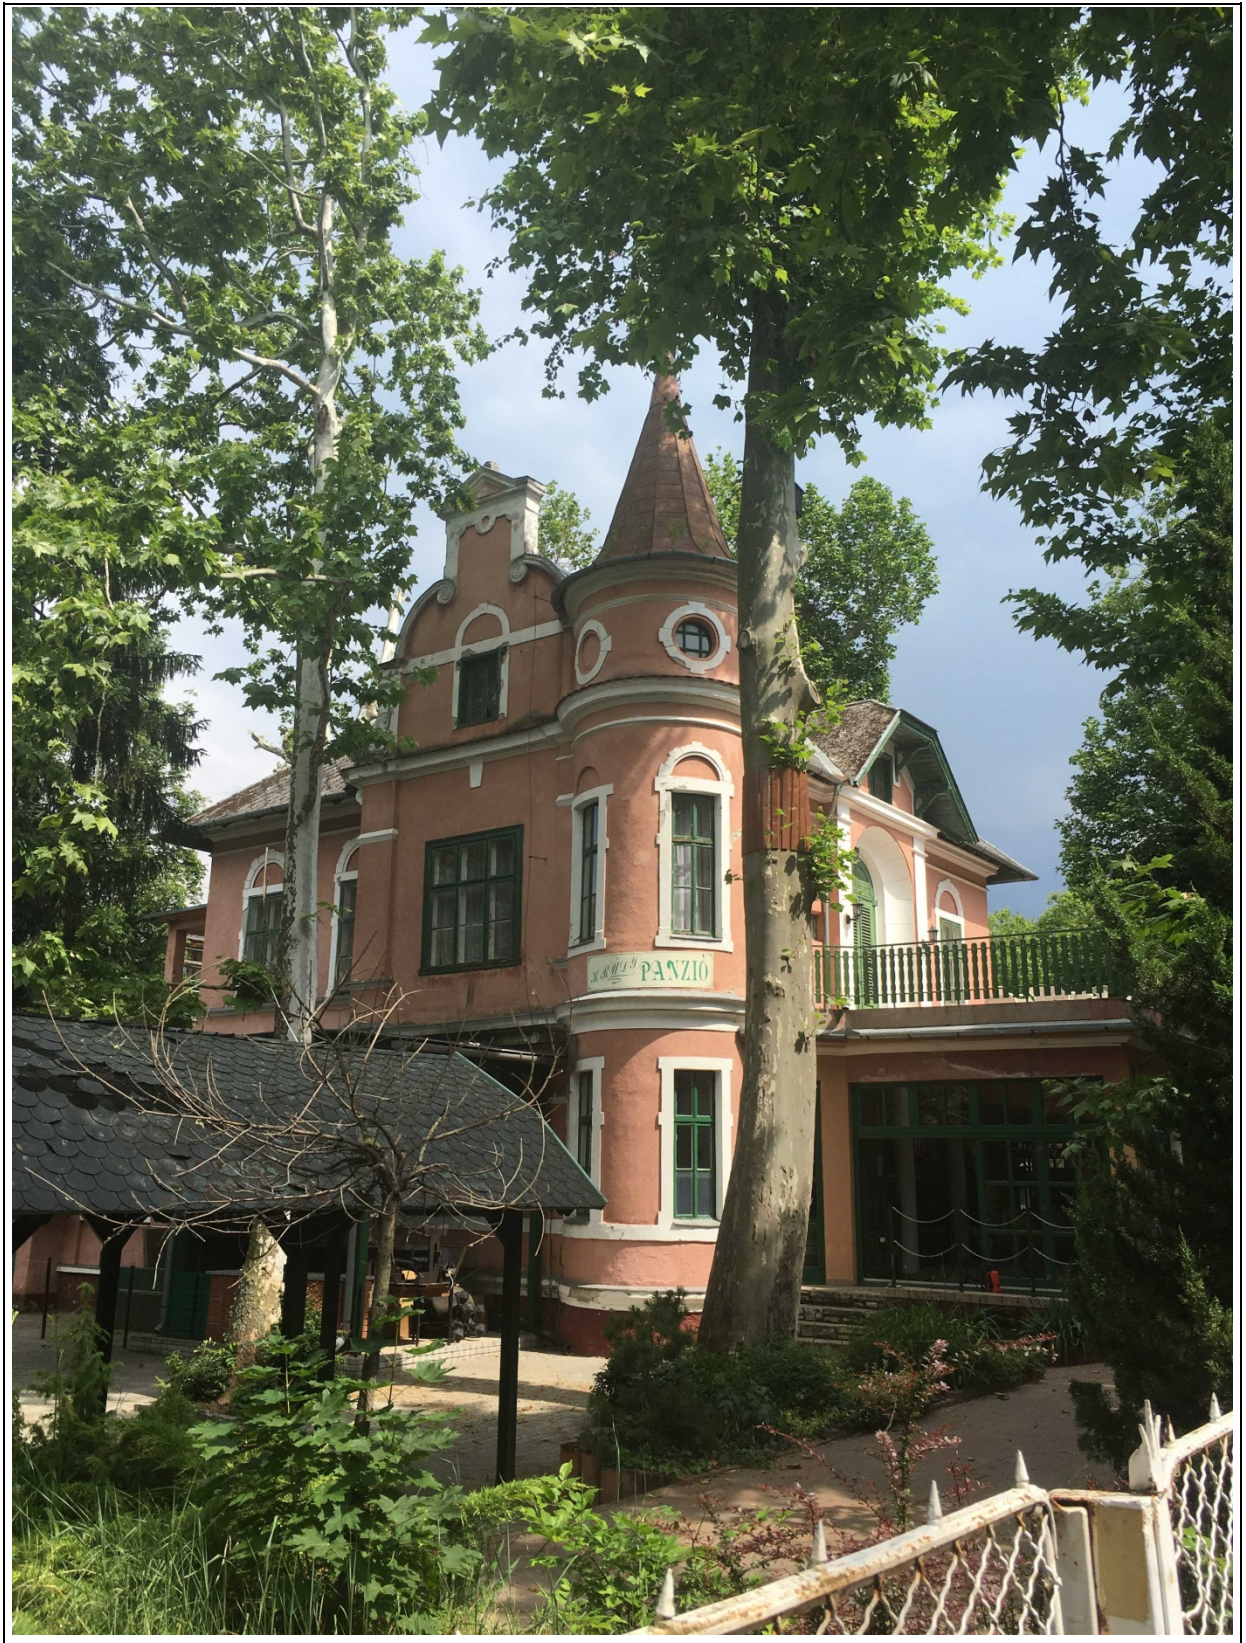
FOTÓ

Szabadon álló beépítésű, romantikus stílusú villa épület.

- az épület építészeti karaktere,
- tetőidom formája,
- homlokzati tagozatok, osztópárkányzat, záró párkányzat, keretezett tagozatok nyílászárók körül,
- homlokzaton kialakított díszes oromzat-
- nyílászáró szerkezetek tokosztásai,
-

Az épület jelenlegi színárnyalatai nem illenek az eredeti megjelenéshez. Eredeti színezés szerint történjen a későbbi felújítás, melyet falkutatással állapítsanak meg.

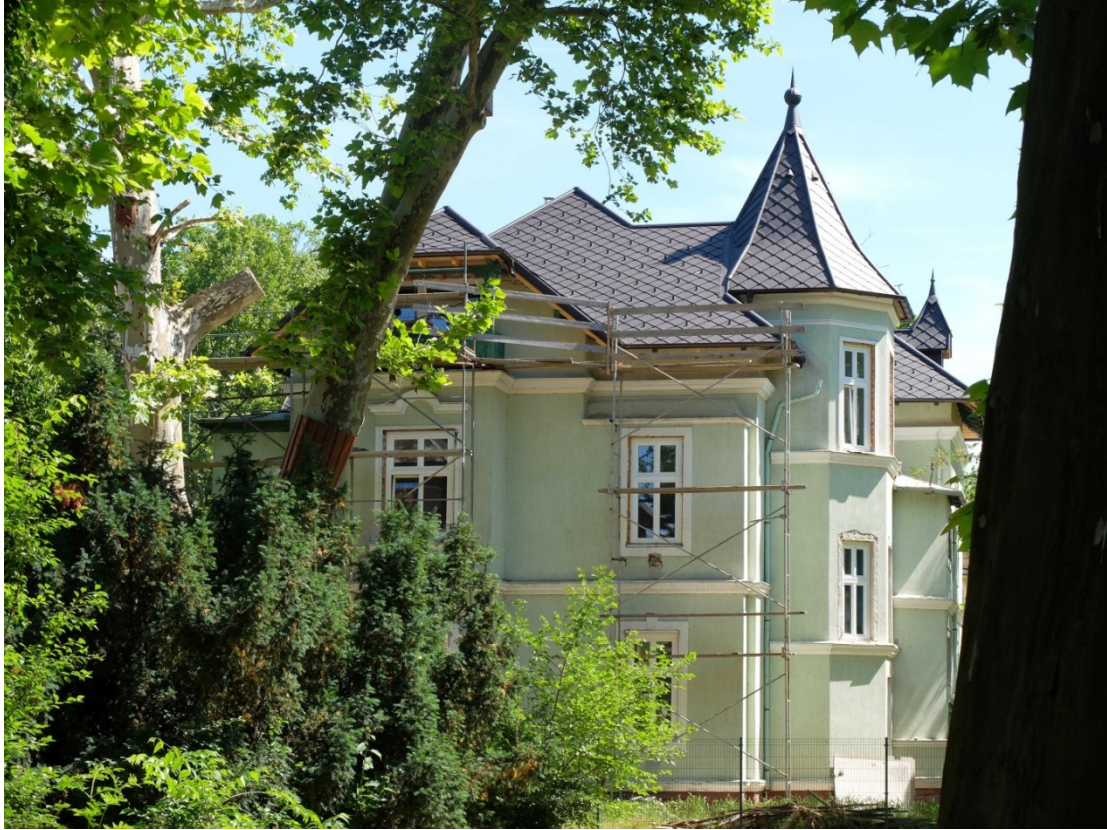
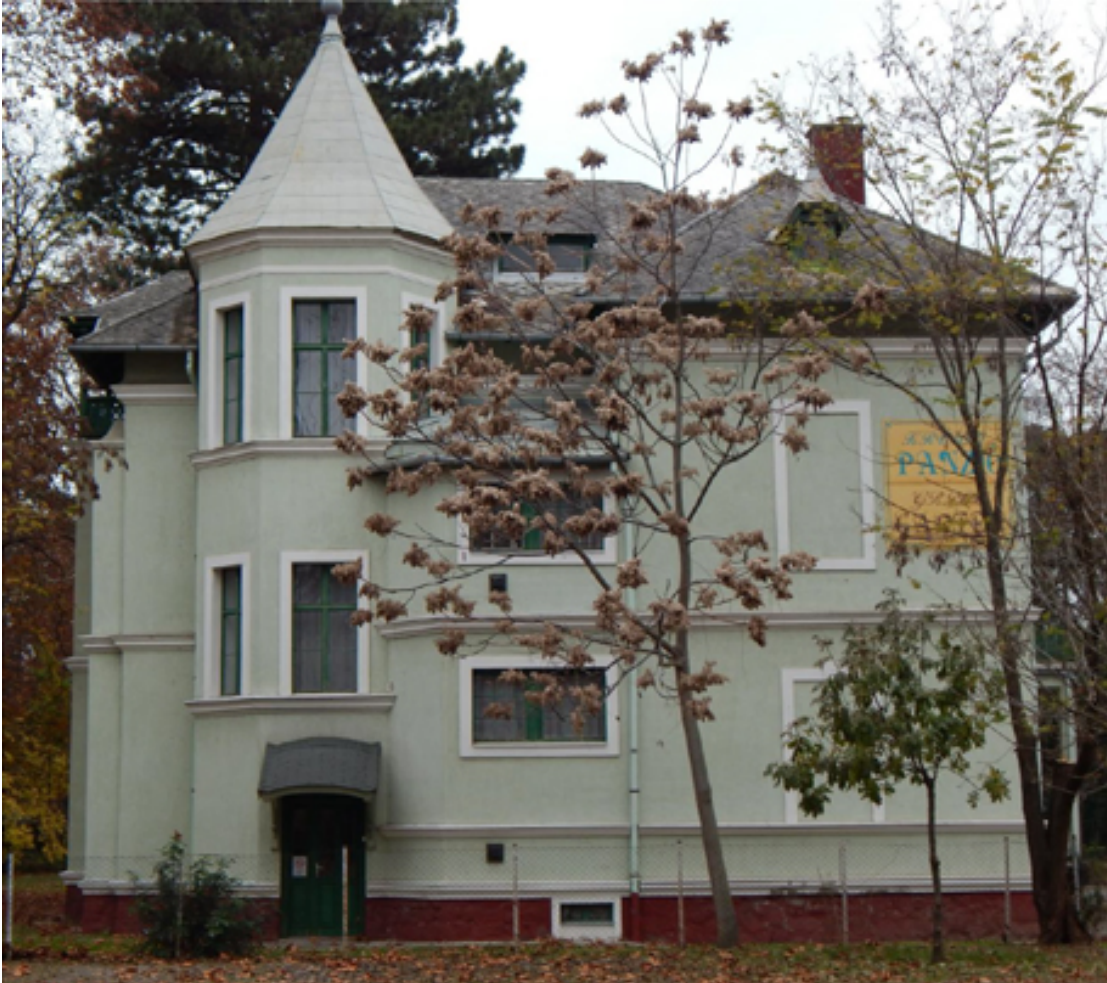
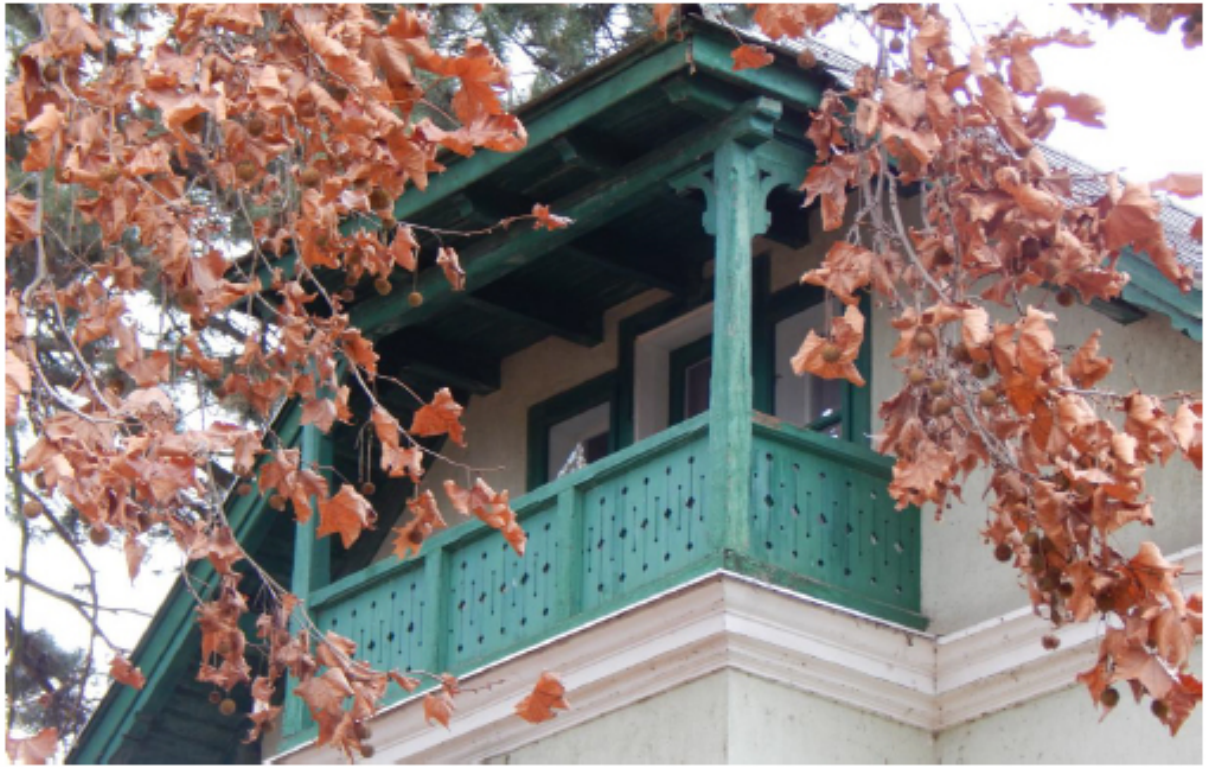
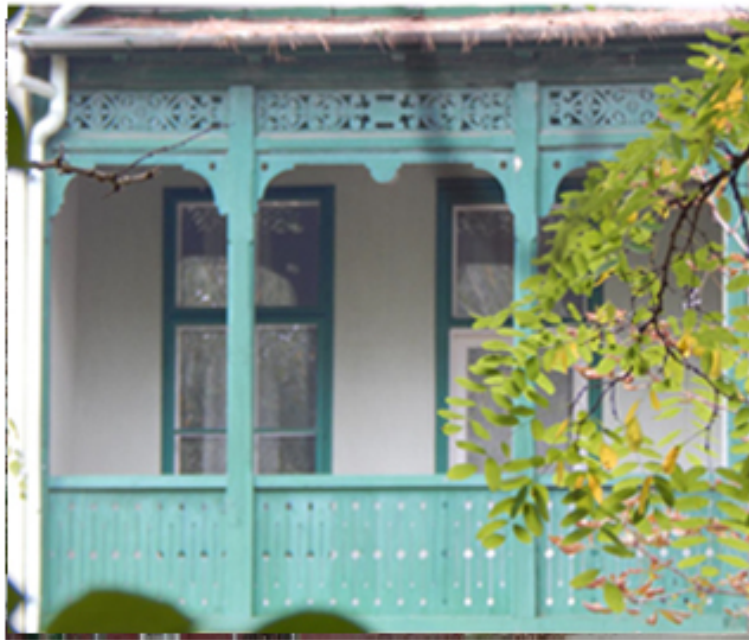
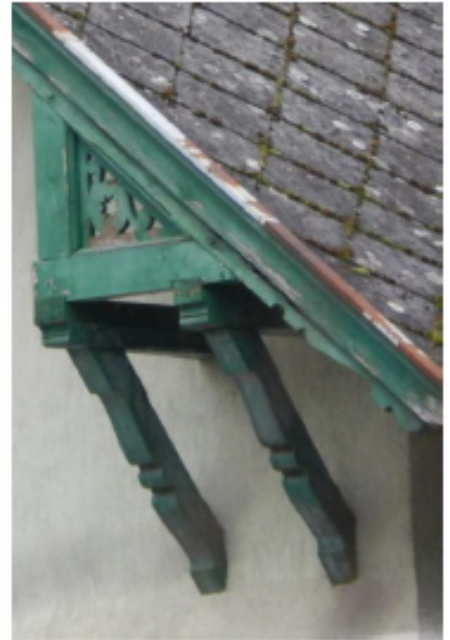
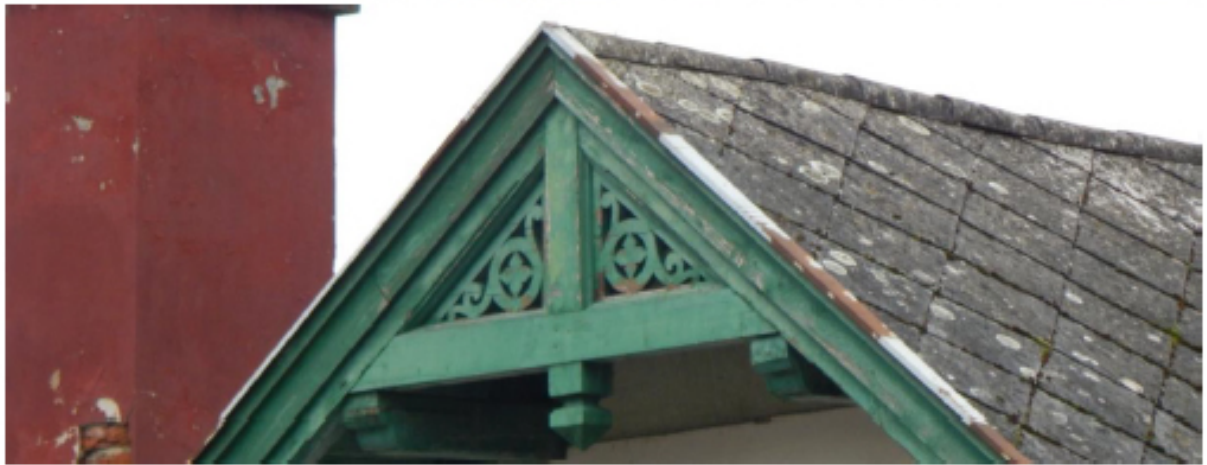
Szabadon álló beépítésű , romantikus stílusú villa épület.

- az épület építészeti karaktere,
- tetőidom formája,
- homlokzati tagozatok, osztópárkányzat, záró párkányzat, keretezett tagozatok nyílászárók körül,
- homlokzaton kialakított díszes oromzat,-
- mívés faragott látszó ácsszerkezetek

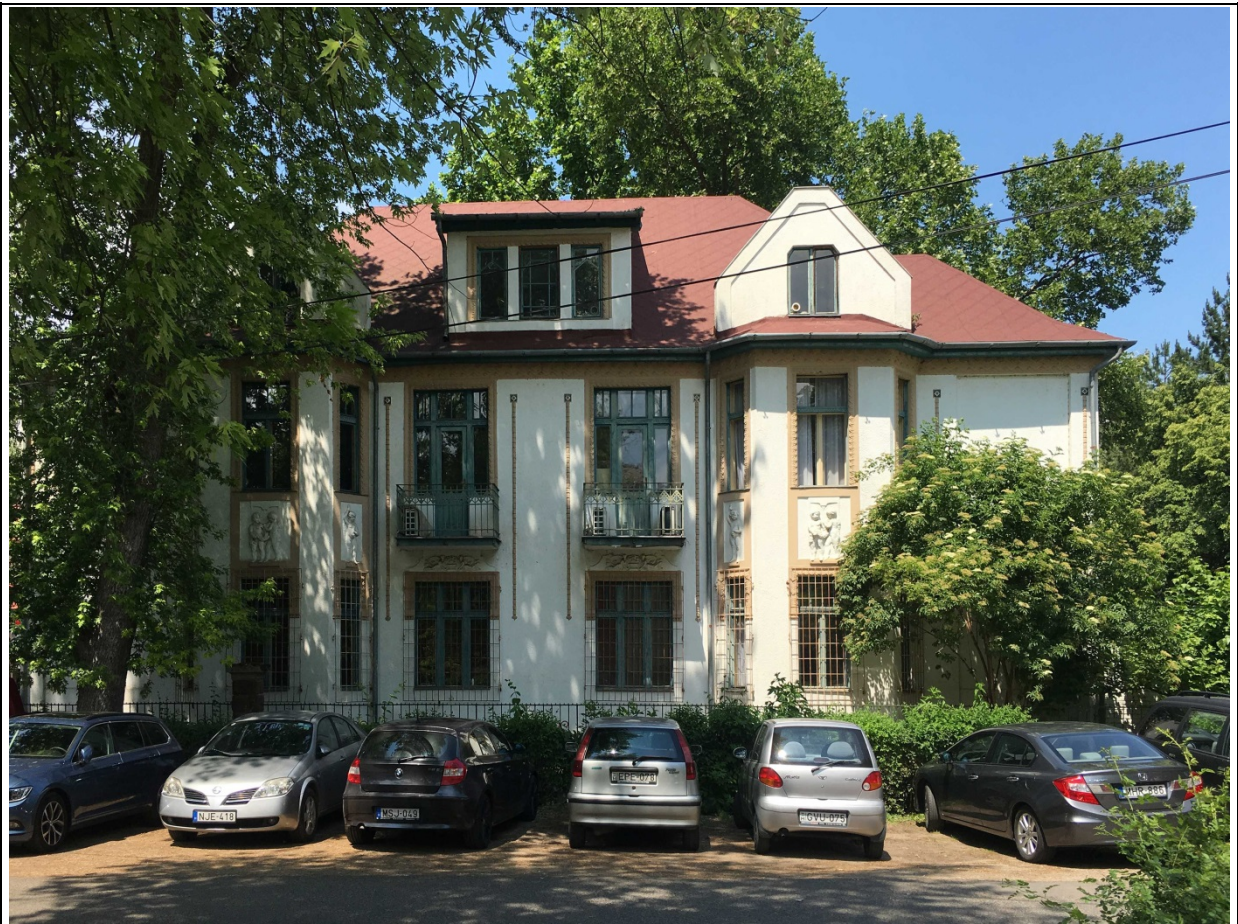
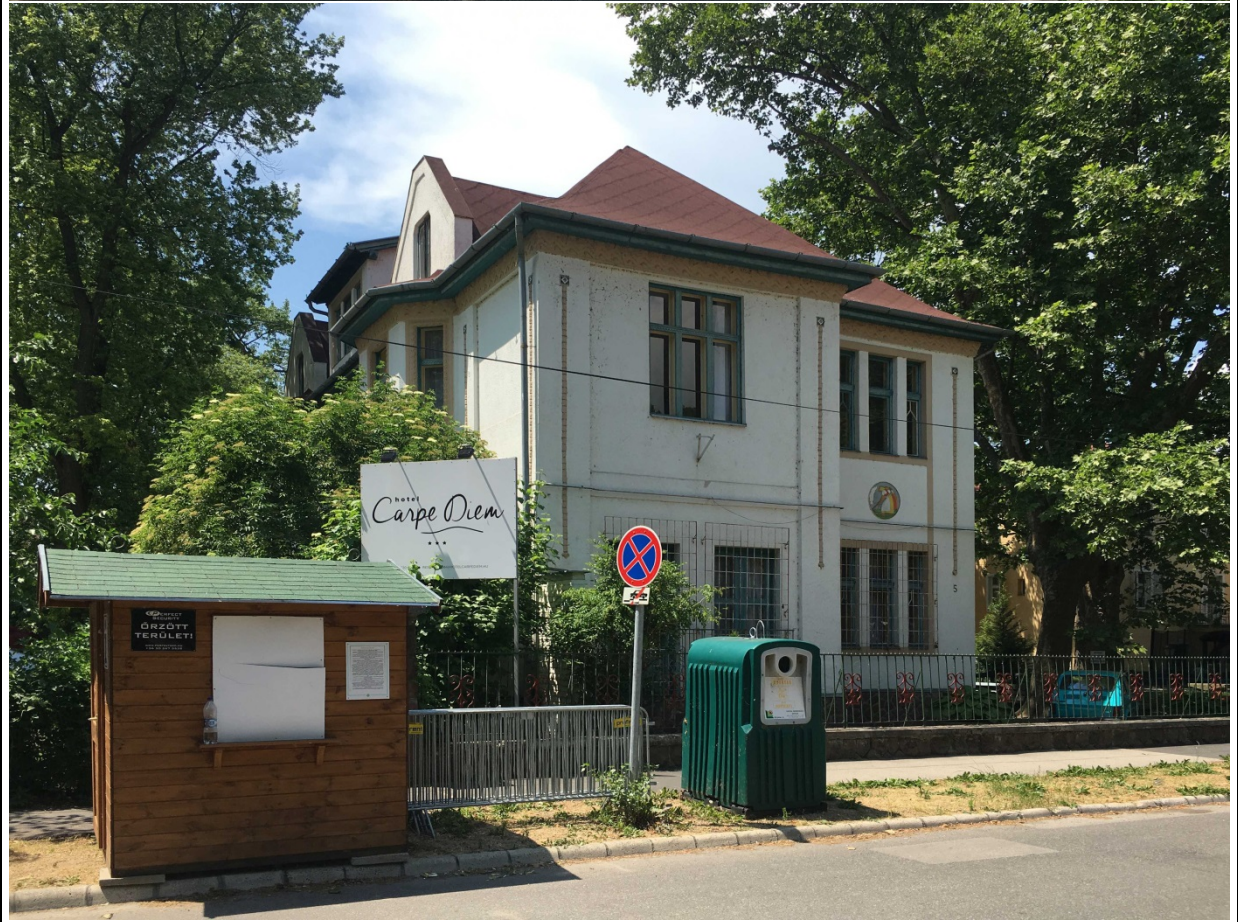
SORSZÁM	HRSZ	CÍM	MEGNEVEZÉS	TULAJDONOS	KEZELŐ
18	6739	Karinthy Frigyes utca 5/A	Carpe Diem Hotel	Magán	- Magán
FUNKCIÓ	ÉPÍTÉS IDEJE	MŰSZAKI ÁLLAPOT	BEÉPÍTÉSI MÓD	SZINTSZÁM	TETŐ
Panzió	-	Felújítandó	szabadon álló	3	magastető

Szabadon álló beépítésű szállásépület, 3 szintes, magastetős, homlokzati díszekkel gazdagon tagolt kialakítással.

- Az ablak körüli keretek, vakolatból kialakított díszes növényi csipke mintázata egyedinek mondható a város területén.
- Az ablakosztások melletti homlokzati sávokban több függőleges növény motívumú girland készült. A földszinti ablakok feletti díszes oromzaton vélhetően angyalokat ábrázoló stukkó látható.
- Az emeleti ablakok alatti mellvéd falak külső síkján gyermek ábrázolású stukkók találhatóak.
- Az ablakok üvegosztása és a tokszerkezet díszítése igényes kialakítású.
- Az épület osztó- és záró párkányzata növényi motívumokkal gazdagított.
- Az erkélyeken díszes műlakatos korlát elemek jelennek meg.

A földszinti nyílászárókon elhelyezett rácsok sokat rontanak az épület megjelenésén, helyettük magasabb kerítés építése javasolt.

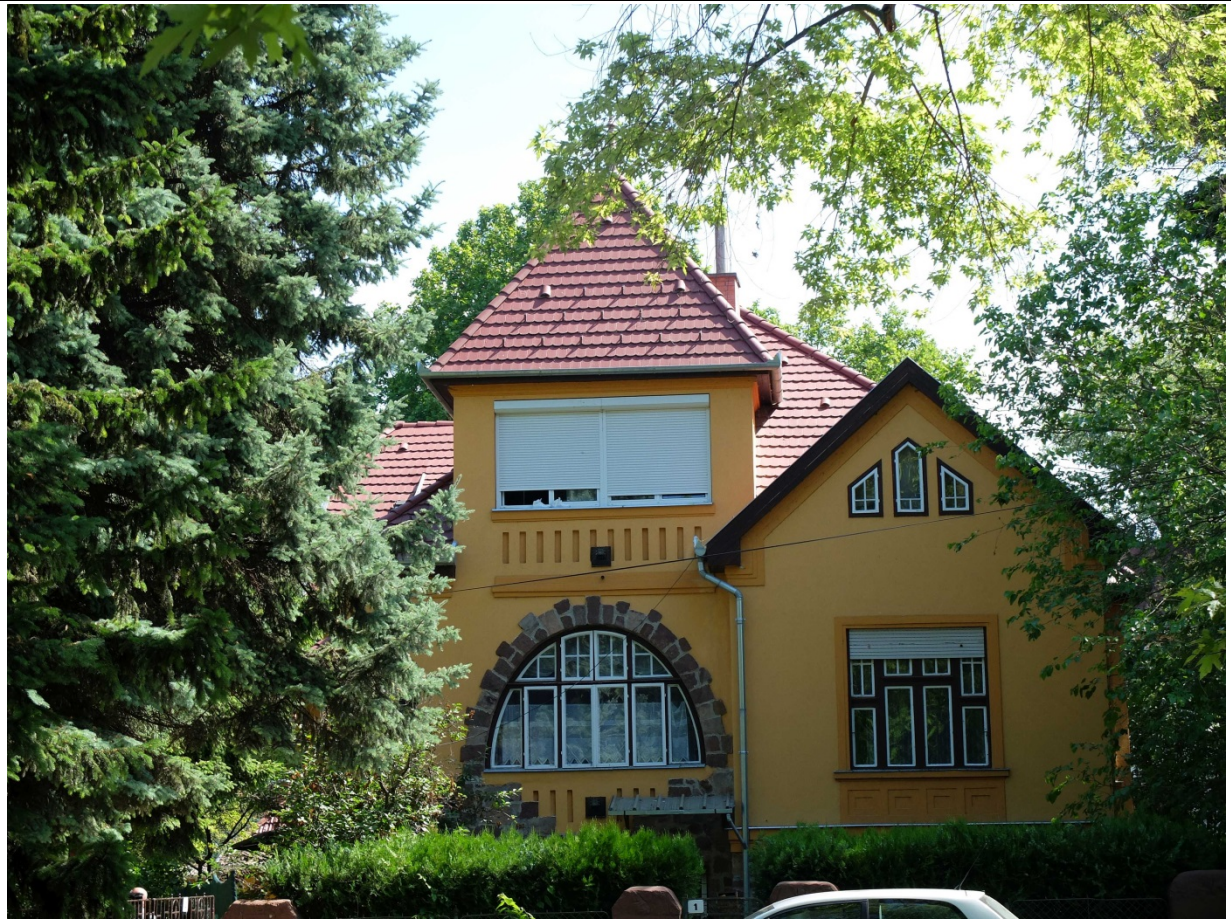
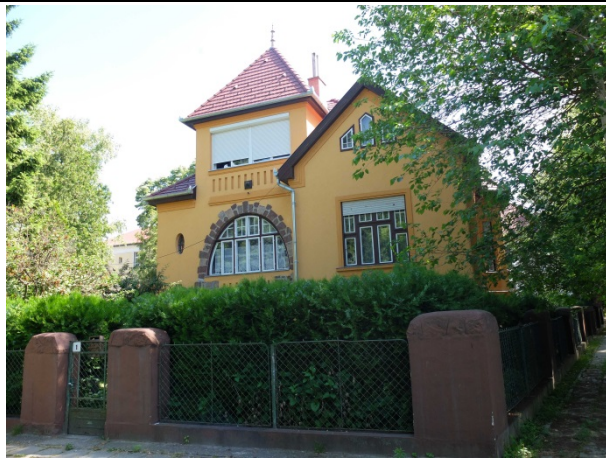
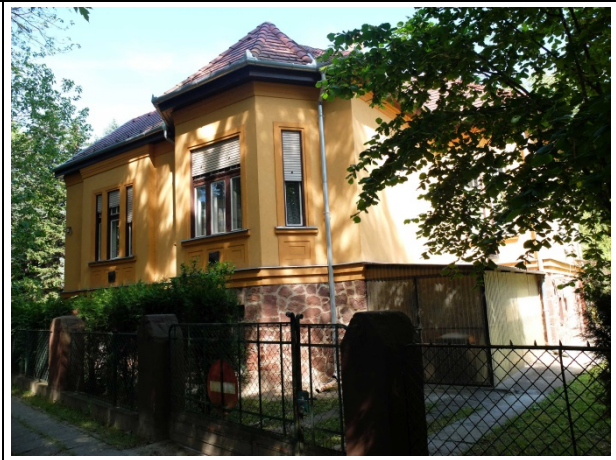
SORSZÁM	HRSZ	CÍM	MEGNEVEZÉS	TULAJDONOS	KEZELŐ
19	6738	Jókai park 1.	nyaralóépület	Magán	Magán
FUNKCIÓ	ÉPÍTÉS IDEJE	MŰSZAKI ÁLLAPOT	BEÉPÍTÉSI MÓD	SZINTSZÁM	TETŐ
Panzió		Felújított	szabadon álló	3	magastető

Szabadonálló beépítésű, Pince, földszint plusz tetőtér beépítéses családi ház.

A 20 század elejei archaizáló építészet jegyeit hordozza.

- Ablakok körül kialakított vakolattagozatok és azok díszítései,
- homlokzaton megjelenő nyílásosztások,
- oromfal párkánytagozata

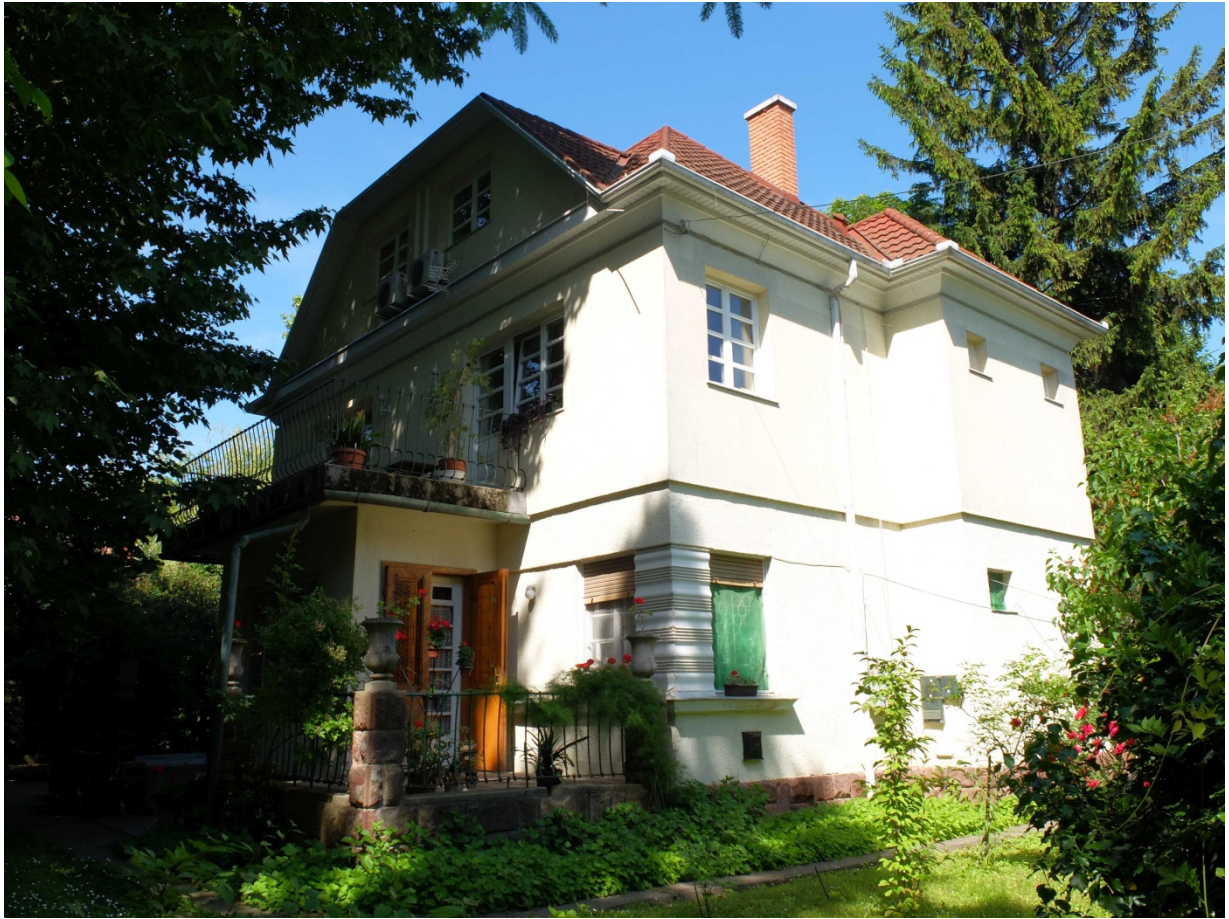
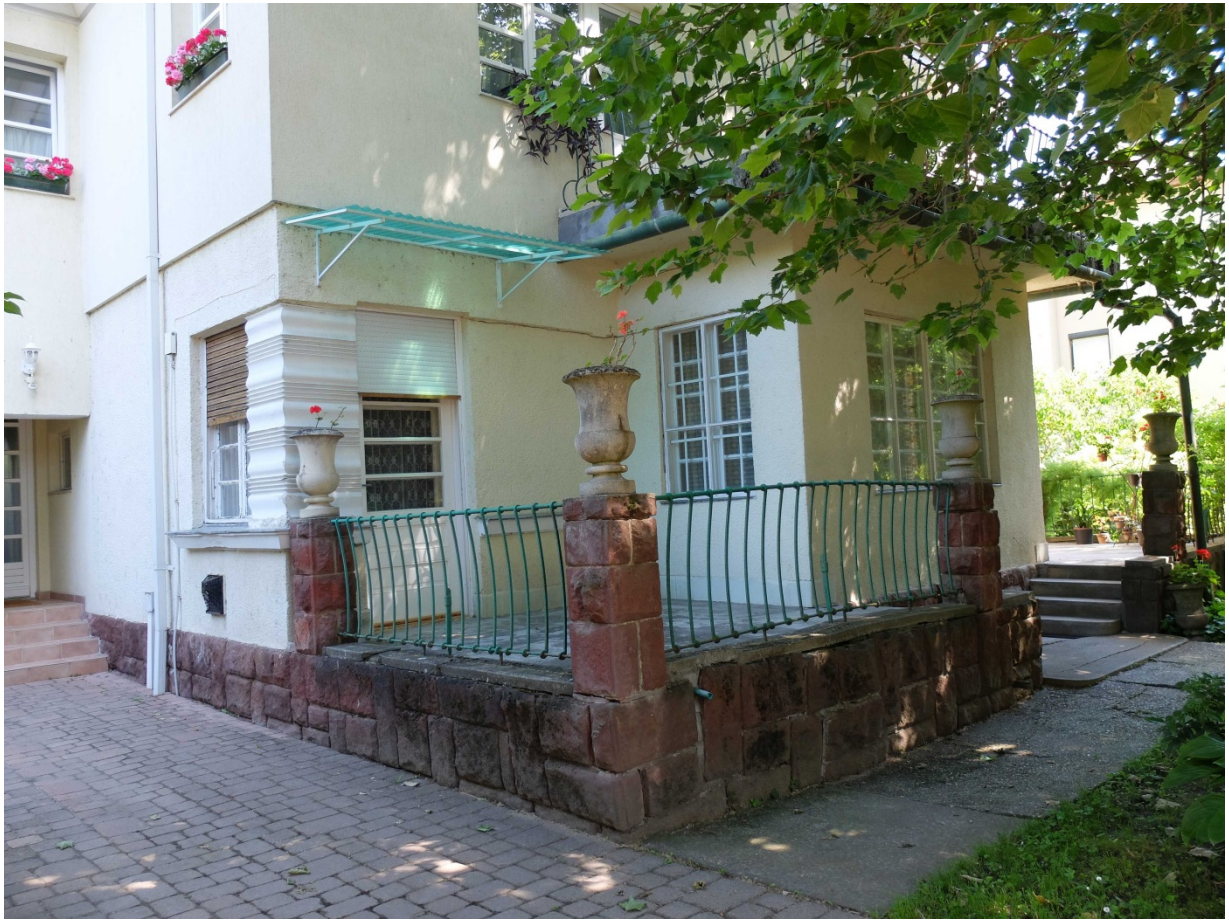
SORSZÁM	HRSZ	CÍM	MEGNEVEZÉS	TULAJDONOS	KEZELŐ
20	6732	Jókai Park 3/A	Lakóház	Magán	Magán
FUNKCIÓ	ÉPÍTÉS IDEJE	MŰSZAKI ÁLLAPOT	BEÉPÍTÉSI MÓD	SZINTSZÁM	TETŐ
Lakóház	-	Felújítás alatt	szabadon álló	3	magastető

Szabadon álló beépítésű magas tetős lakóház, az emeleti és a tetőtéri bővítmeny vélhetően utólag készült.

- kerítés oszlopon elhelyezett műkö virágtartó elemek,
- díszesen kialakított sarokpillér az ablakok magasságában.

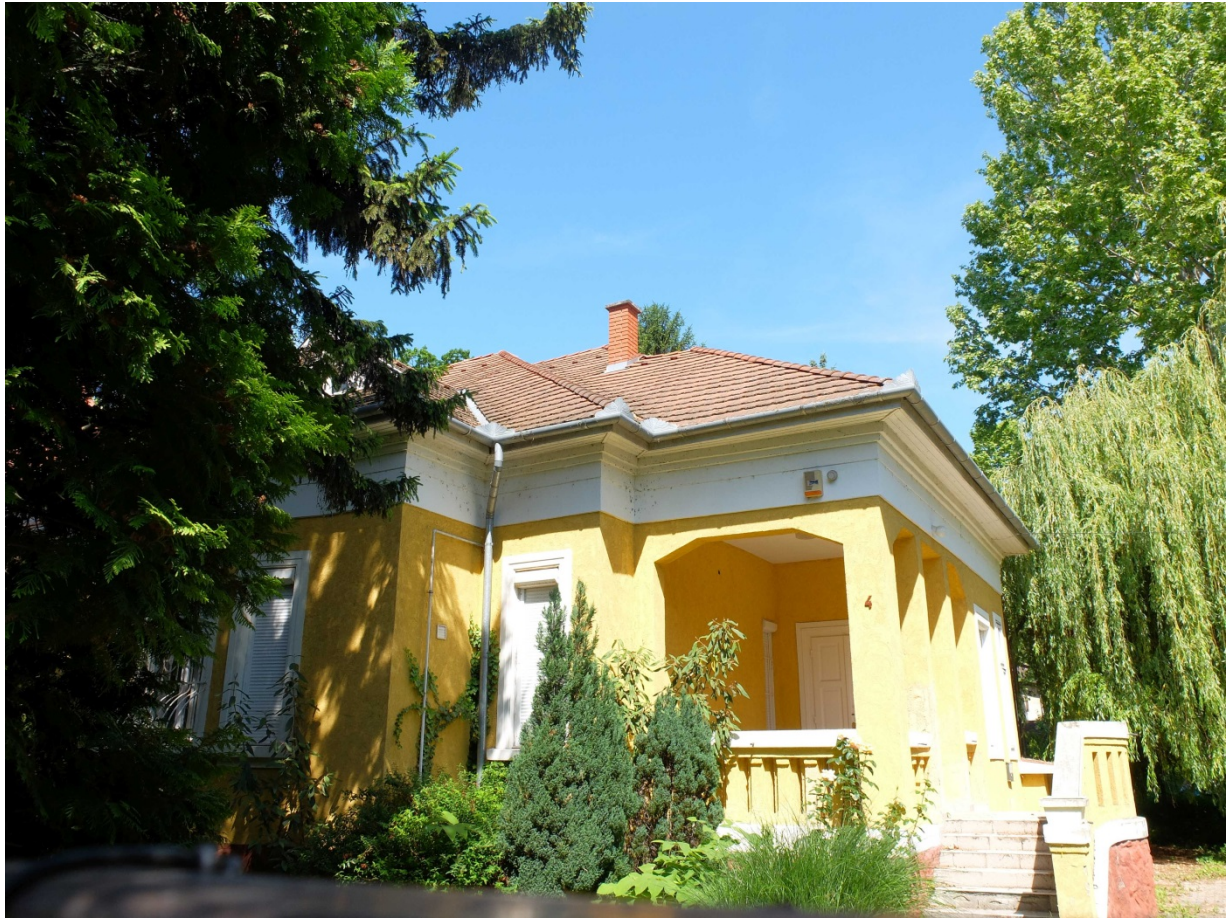
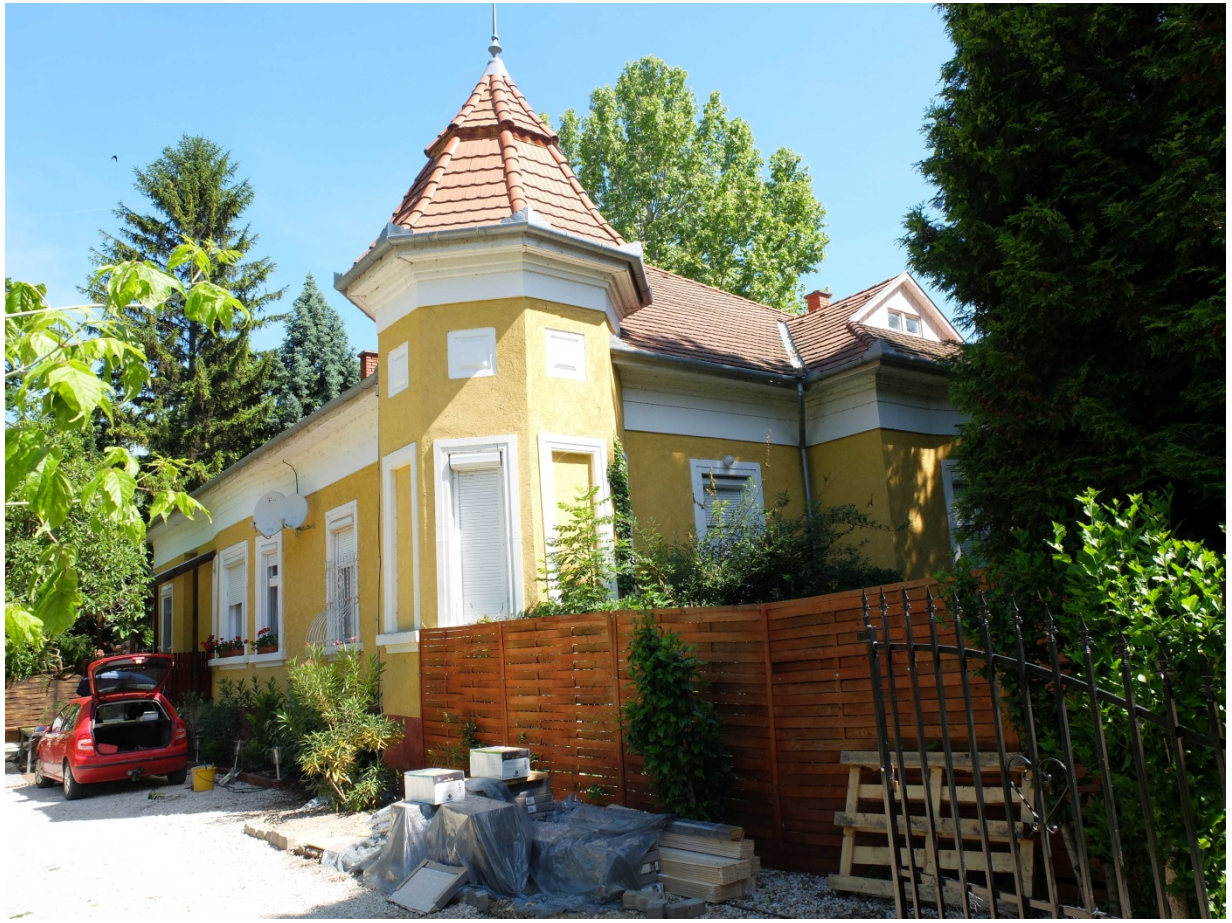
SORSZÁM	HRSZ	Cím	MEGNEVEZÉS	TULAJDONOS	KEZELŐ
21	6731	Jókai Park 4	Lakóház	Magán -	Magán -
FUNKCIÓ	ÉPÍTÉS IDEJE	MŰSZAKI ÁLLAPOT	BEÉPÍTÉSI MÓD	SZINTSZÁM	TETŐ
Lakóház	-	Felújítás alatt	szabadon álló	-	magastető

Huszadik századi egyszerű, polgári villaépület szabadon álló beépítéssel, földszintes kialakítással, magastetővel.

- az épület építészeti karaktere
- homlokzati tagozatok
- tetőidom
