2.- Függelék az 1/2018. (I.30.) önkormányzati rendelethez

HELYI EGYEDI ÉPÍTÉSZETI ÉRTÉKVÉDELEMMEL VÉDETT ÉPÜLETEK ADATLAPJAI

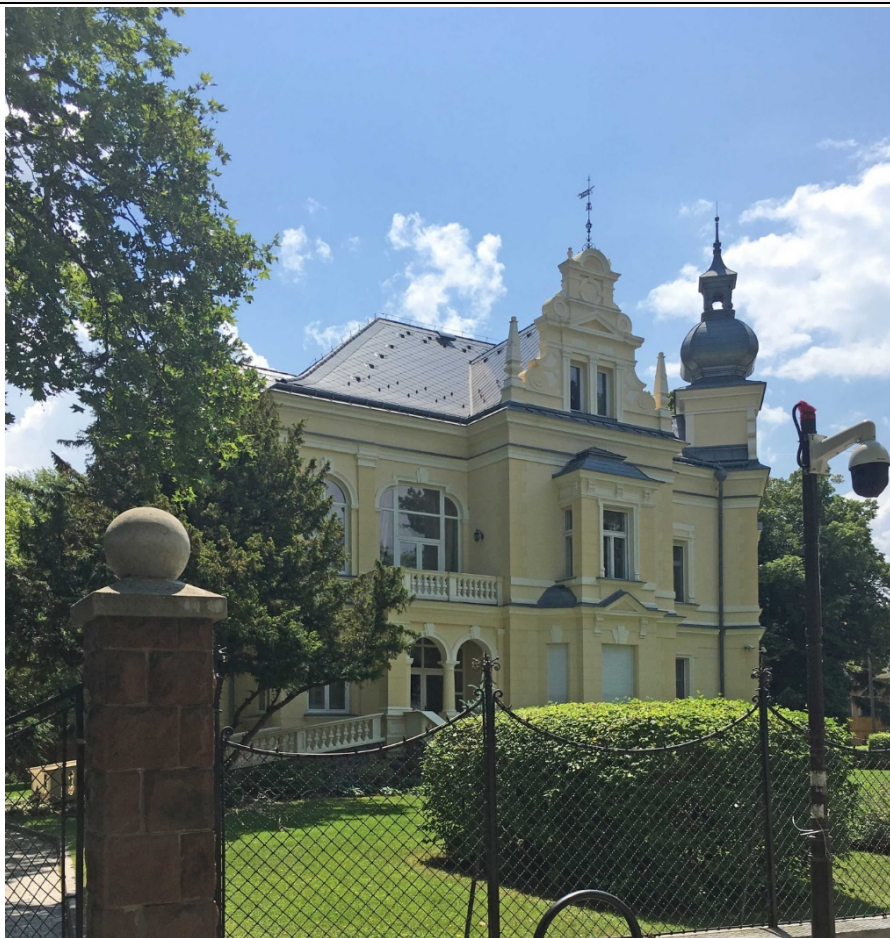
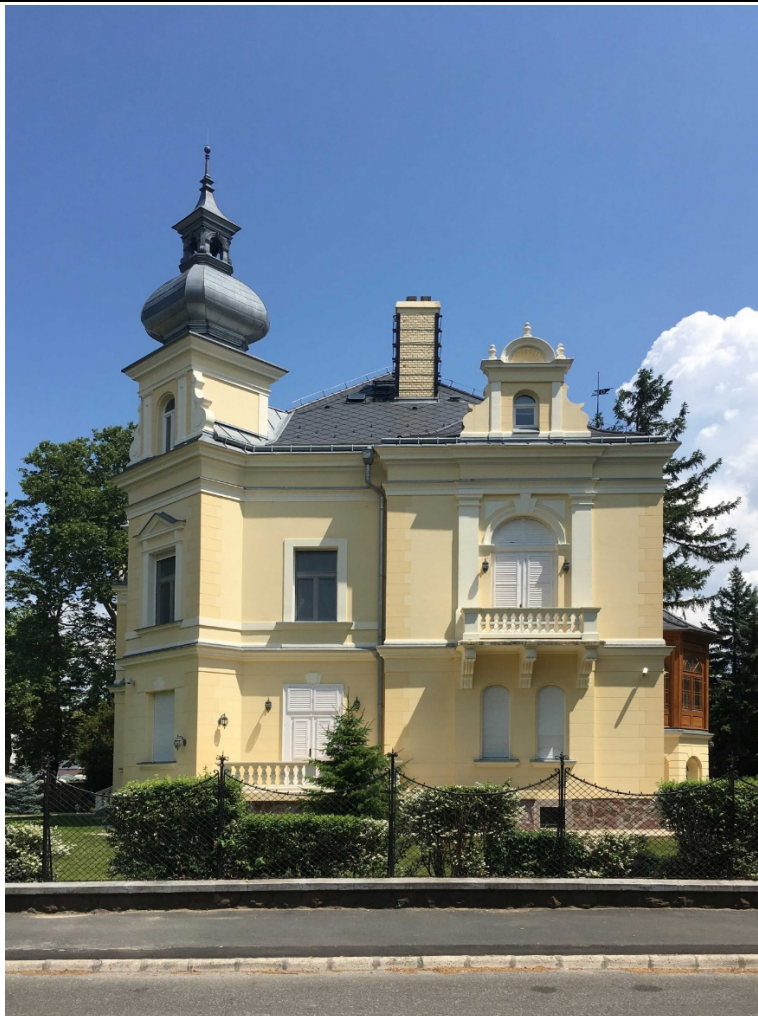
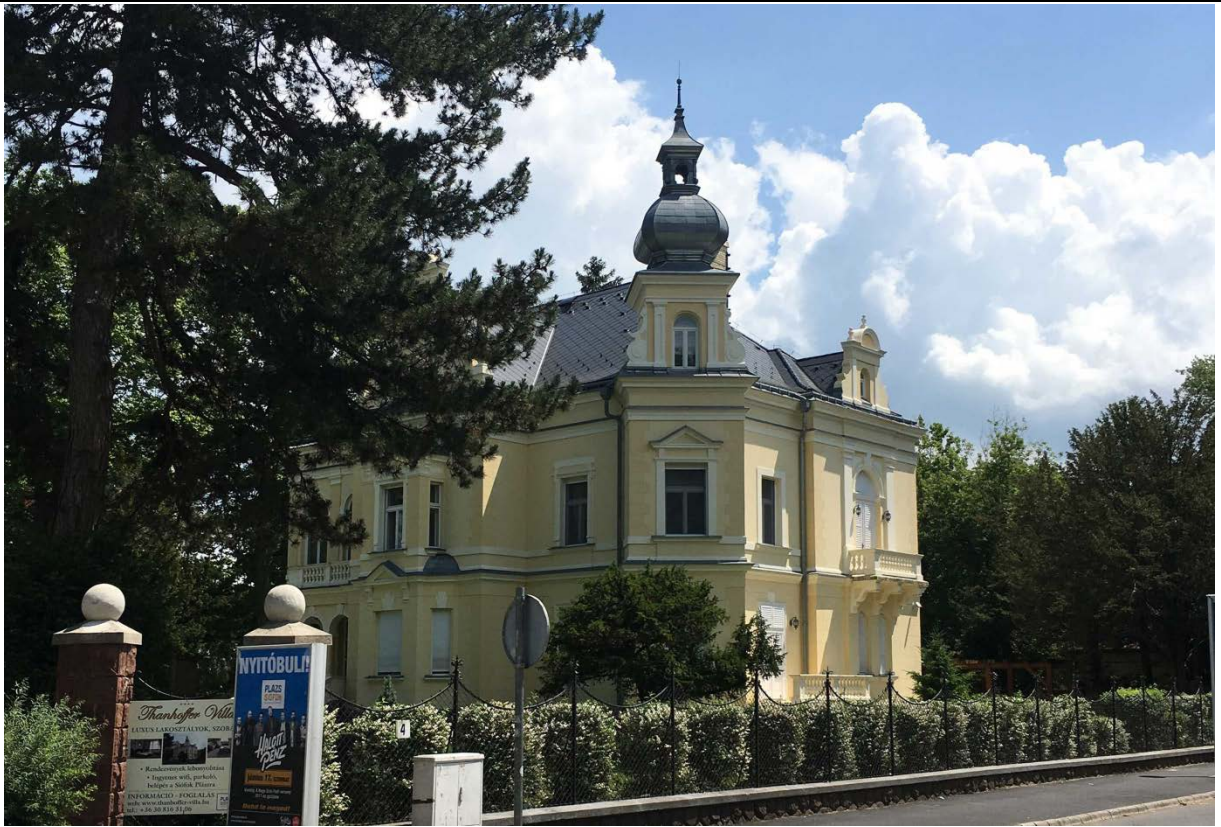
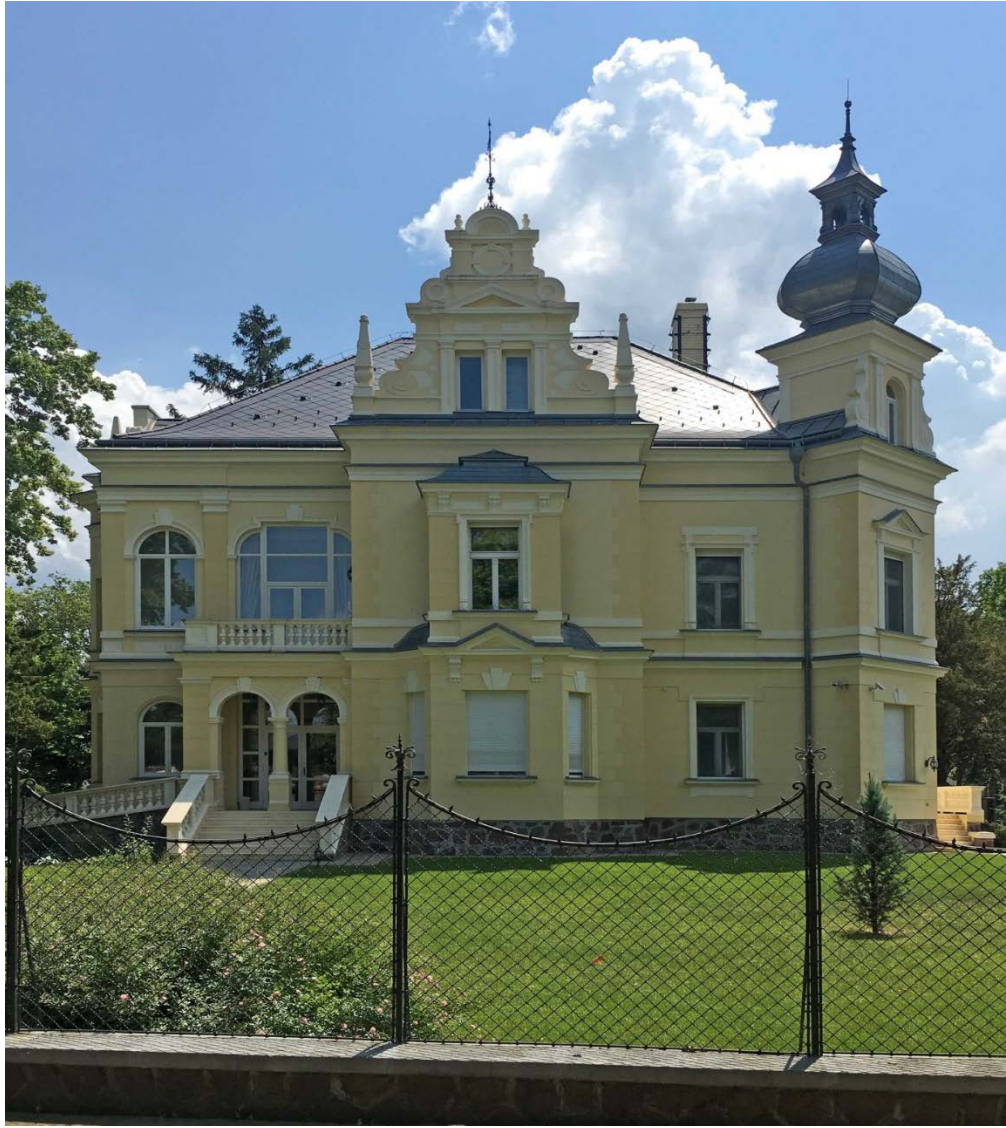
SORSZÁM	HRSZ	CÍM	MEGNEVEZÉS	TULAJDONOS	KEZELŐ
22	6741	Petőfi Sétány 4	Thanhoffer Villa	Siófok Város Önkormányzata	Balaton-parti Kft
FUNKCIÓ	ÉPÍTÉS IDEJE	MŰSZAKI ÁLLAPOT	BEÉPÍTÉSI MÓD	SZINTSZÁM	TETŐ
Lakóház/Üdülőépület	1896	Felújított	szabadon álló	3	magastető

Siófok legpatinásabb épülete, Thanhoffer Lajos anatómia professzor által épített 19. századi villa. Szabadon álló beépítésű, három 3 szintes, magastetős épület, díszekkel gazdagon tagolt homlokzattal. Somogy Megyei Közgyűlés Öröksége, Somogyország Kincse díjjal ismerte el. A tudós építette villa a vörös hadsereg parancsnokságaként, majd Horthy Miklós főhadiszállásaként is működött. Az épületet 1945 után államosították.

- kerítés,
- az épület építészeti karaktere,
- a homlokzatot tagoló osztó és zárópárkányzat,
- az épület nyíláskialakításai és a nyílászárók osztásai,
- kváderképzés,
- ablakok körüli tagozatok és díszes oromzatok,
- fa szerkezetű, bútorasztalos műességgel megmunkált zárterkély szerkezete,
- északi homlokzatra néző koronázó párkány feletti veretformás kialakítású, volutás keresztormozat,
- torony épületszárny, egyedi kialakítású fém szerkezetű kupolája.

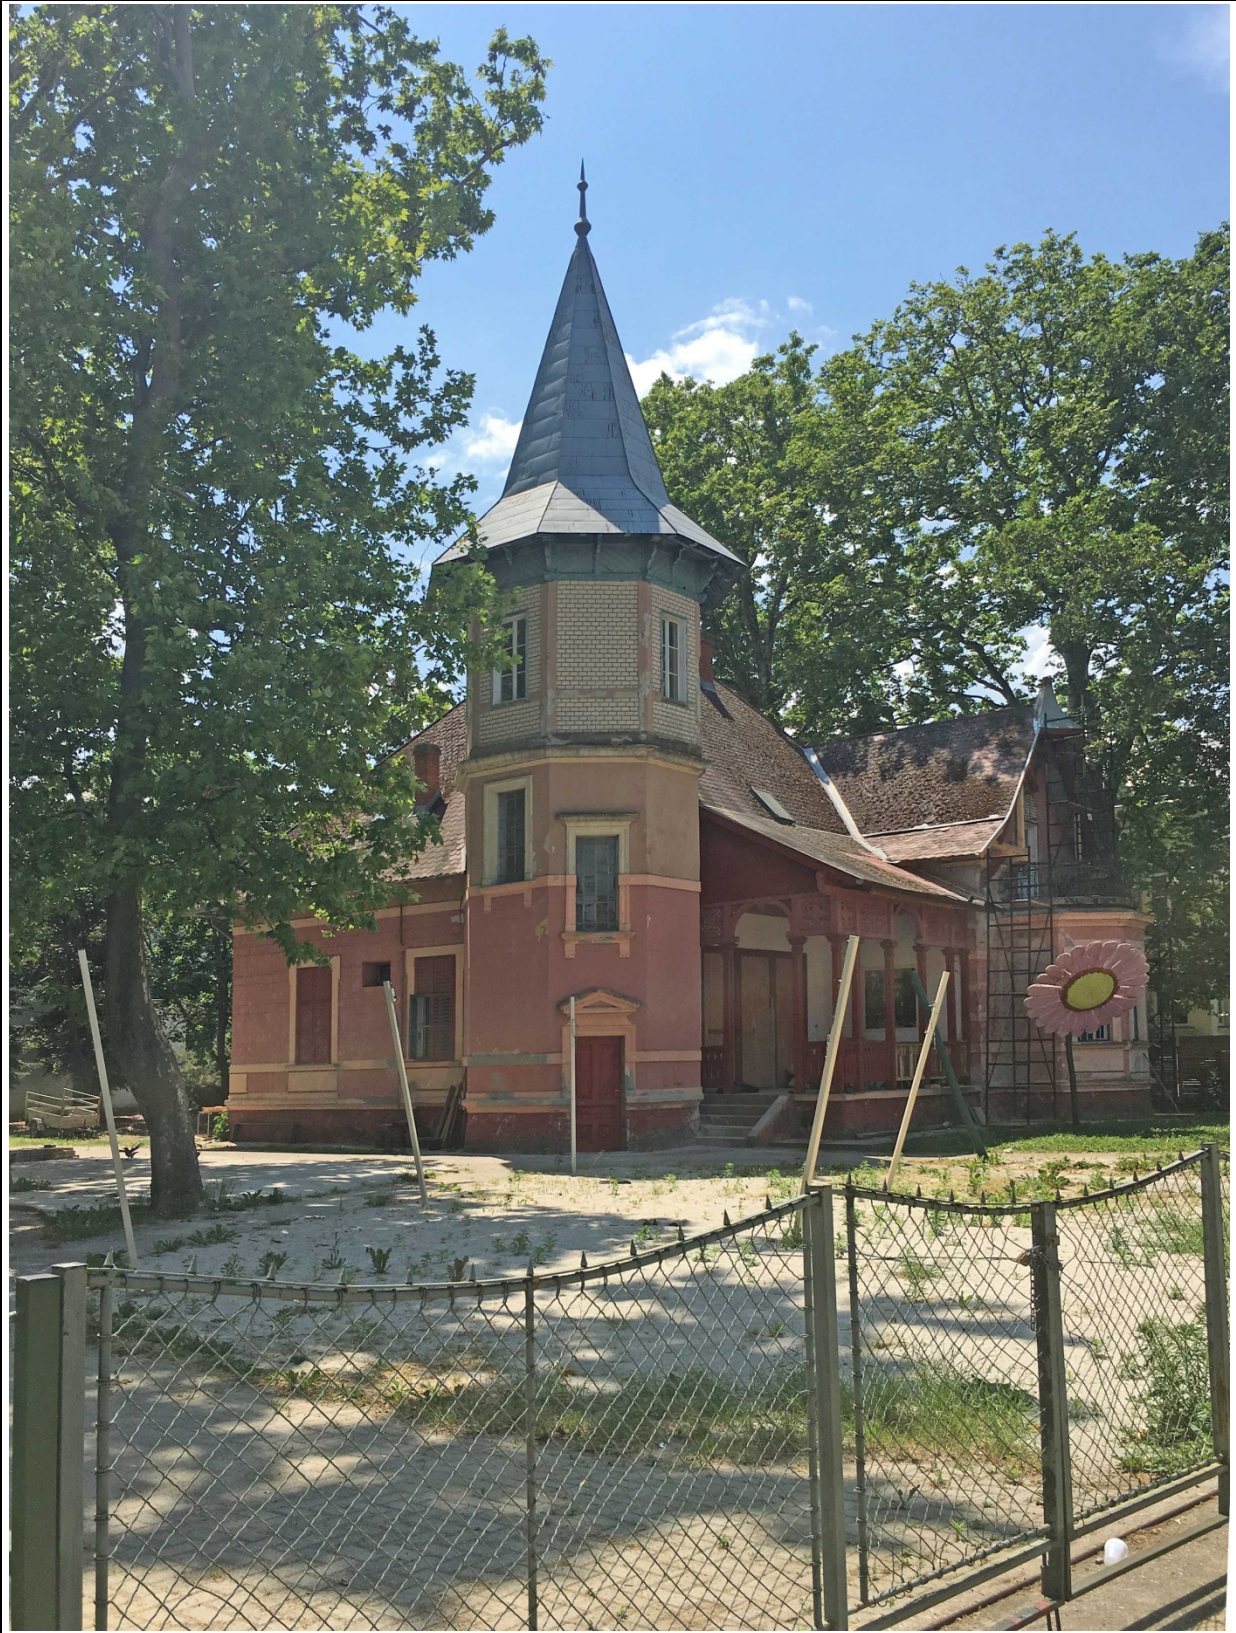
SORSZÁM	HRSZ	CÍM	MEGNEVEZÉS	TULAJDONOS	KEZELŐ
23	6742/6	Petőfi Sétány 6/1	Lakóház/Villa	Magán	Magán
FUNKCIÓ	ÉPÍTÉS IDEJE	MŰSZAKI ÁLLAPOT	BEÉPÍTÉSI MÓD	SZINTSZÁM	TETŐ
Lakóház/Üdülőépület	1897	Felújítandó	szabadon álló	F+tetőtér toronnyal	magastető

Szabadon álló beépítésű villaépület. Földszint plusz tetőtér beépítéses, magas tetős kialakítással. A homlokzat díszítésekkel gazdagon tagolt.

- az épületépítészeti karaktere,
- a teraszt lezáró fa szerkezetű díszes megmunkálású verandája,
- a zárt erkély feletti kovácsoltvas erkély korlát,
- homlokzat tagozatok, párkányok,
- tetőidom
- látszó, díszesen faragott ácsszerkezetek.

A kerítés stílusidegen, felújításakor az épület megjelenéséhez igazodó kerítés építése javasolt.

Az épület színezése nem illik az épület jellegéhez, az eredeti állapot szerinti színezés alkalmazandó.

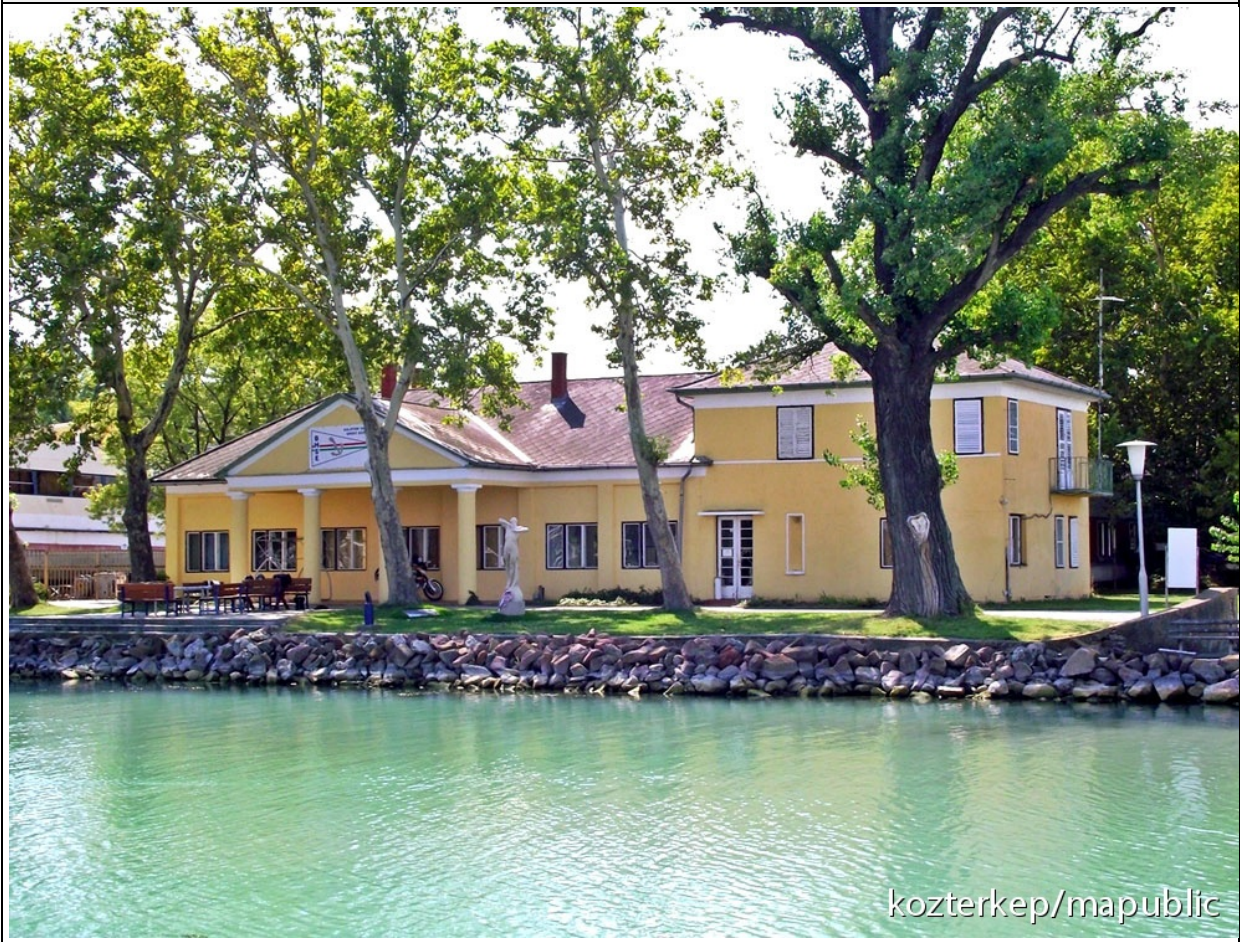
SORSZÁM	HRSZ	CÍM	MEGNEVEZÉS	TULAJDONOS	KEZELŐ
25	6772/2	Kikötői sziget	Kikötői volt kultúrház	Balatoni Hajózási Zrt	Balatoni Hajózási Zrt
FUNKCIÓ	ÉPÍTÉS IDEJE	MŰSZAKI ÁLLAPOT	BEÉPÍTÉSI MÓD	SZINTSZÁM	TETŐ
Balatoni Hajózási SE			szabadon álló	-	magastető

Szabadonálló beépítésű, középület, Földszintes és emeletes épületszárnyakkal, magastetős kialakítással, főhomlokzaton klasszikus dór oszloprend kialakítású oromzattal.

- az épületépítészeti karaktere,
- homlokzat tagozatok, párkányok,
- tetőidom
- nyílászáró osztások

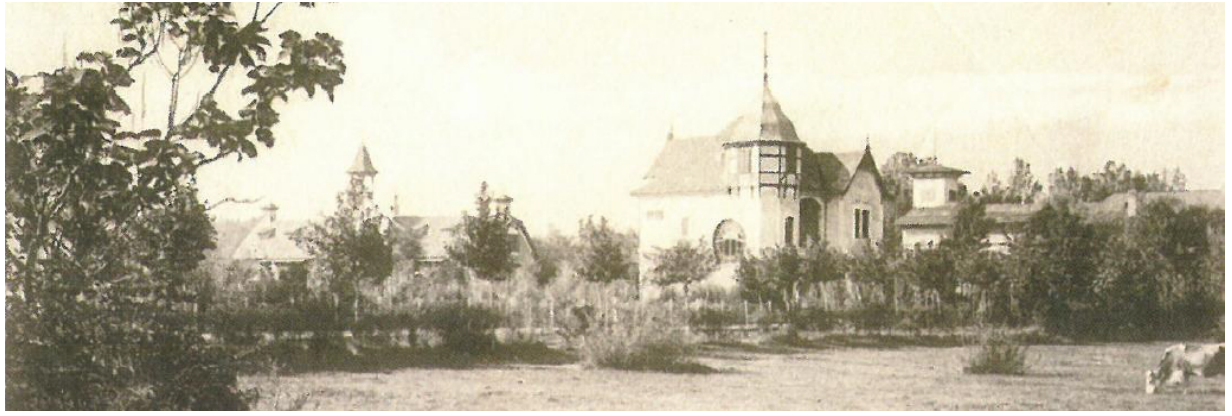
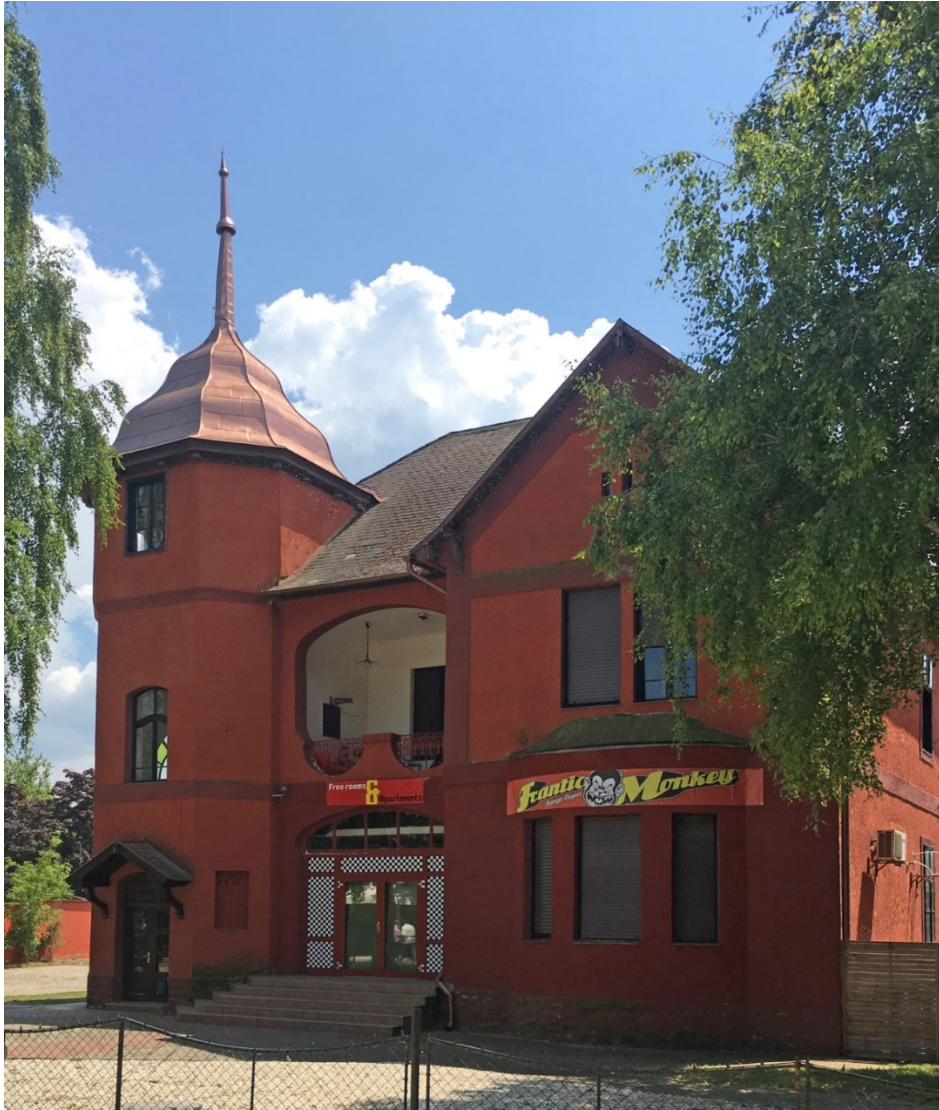
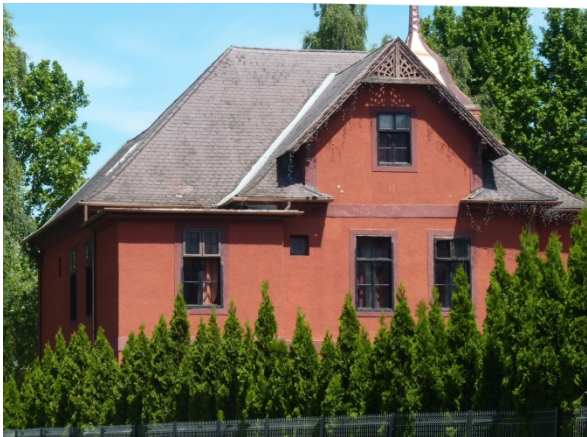
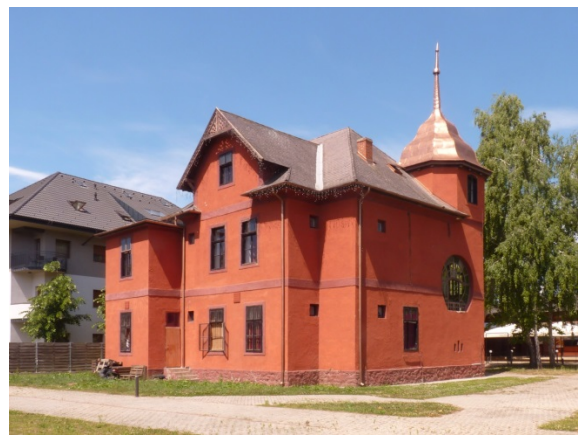
SORSZÁM	HRSZ	CÍM	MEGNEVEZÉS	TULAJDONOS	KEZELŐ
26	6742/3	Petőfi Sétány 8/C	Üdülőépület	Magán	Magán
FUNKCIÓ	ÉPÍTÉS IDEJE	MŰSZAKI ÁLLAPOT	BEÉPÍTÉSI MÓD	SZINTSZÁM	TETŐ
Üdülőépület	1897	Átépitve	szabadon álló	-	magastető

Az épületet Andrényi Zsigmond és Gaál Lajos papírgyárosok építették 1897-ben.

Szabadon álló beépítésű villaépület. Földszint plusz tetőtér beépítéses, magastetős kialakítással. A homlokzat díszítésekkel gazdagon tagolt.

- az épületépítészeti karaktere,
- homlokzat tagozatok, párkányok,
- tetőidom
- látszó, díszesen faragott ácsszerkezetek.

Az épület színezése nem illik az épület jellegéhez, az eredeti állapot szerinti színezés alkalmazandó.

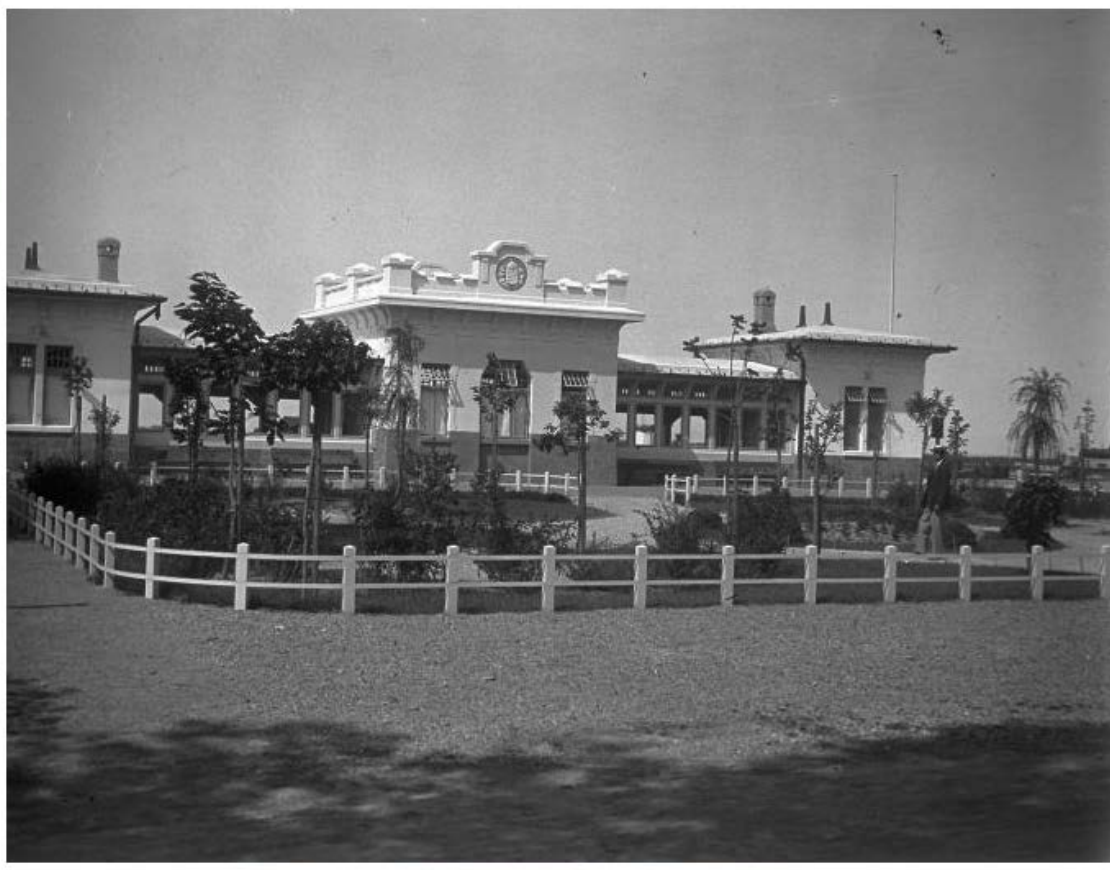
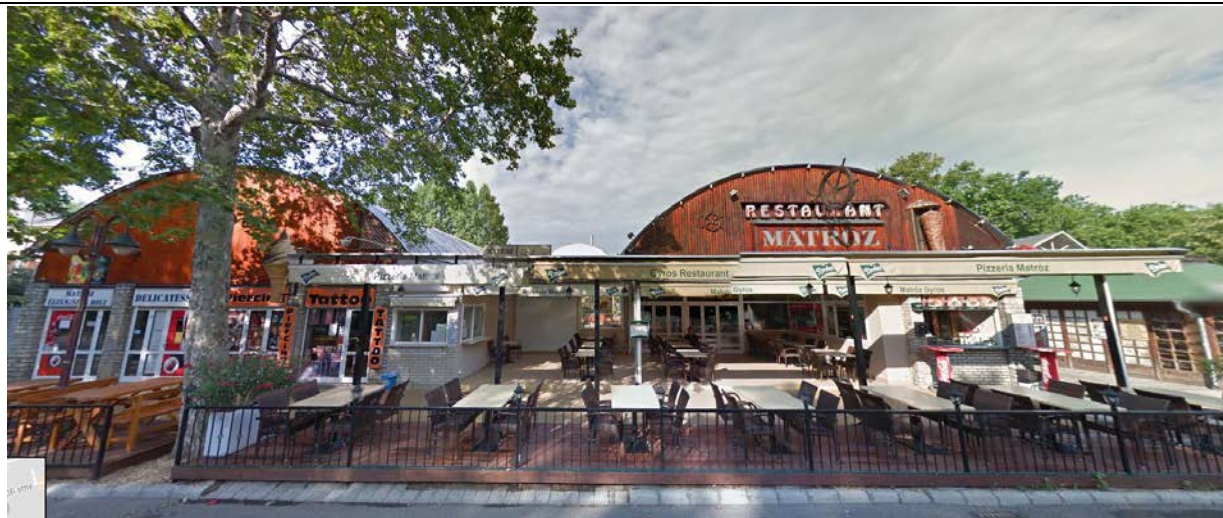
FOTÓ

SORSZÁM	HRSZ	CÍM	MEGNEVEZÉS	TULAJDONOS	KEZELŐ
29	6724	Mártírok útja 15	Matróz Restaurant- a volt Hajóállomás épülete	-	-
FUNKCIÓ	ÉPÍTÉS IDEJE	MŰSZAKI ÁLLAPOT	BEÉPÍTÉSI MÓD	SZINTSZÁM	TETŐ
Panzió	1915-1919	Átépítendő	szabadon álló	1	magastető

Az eredeti fotón megjelenő díszes épület, mára már felismerhetetlen. A jelenlegi épületet látva véleményem szerint az eredeti épületből nem maradt semmi. Az épület teljes átépítése és helyreállítása javasolt. Amennyiben ez nem lehetséges, javaslom a védettséget megszüntetni.

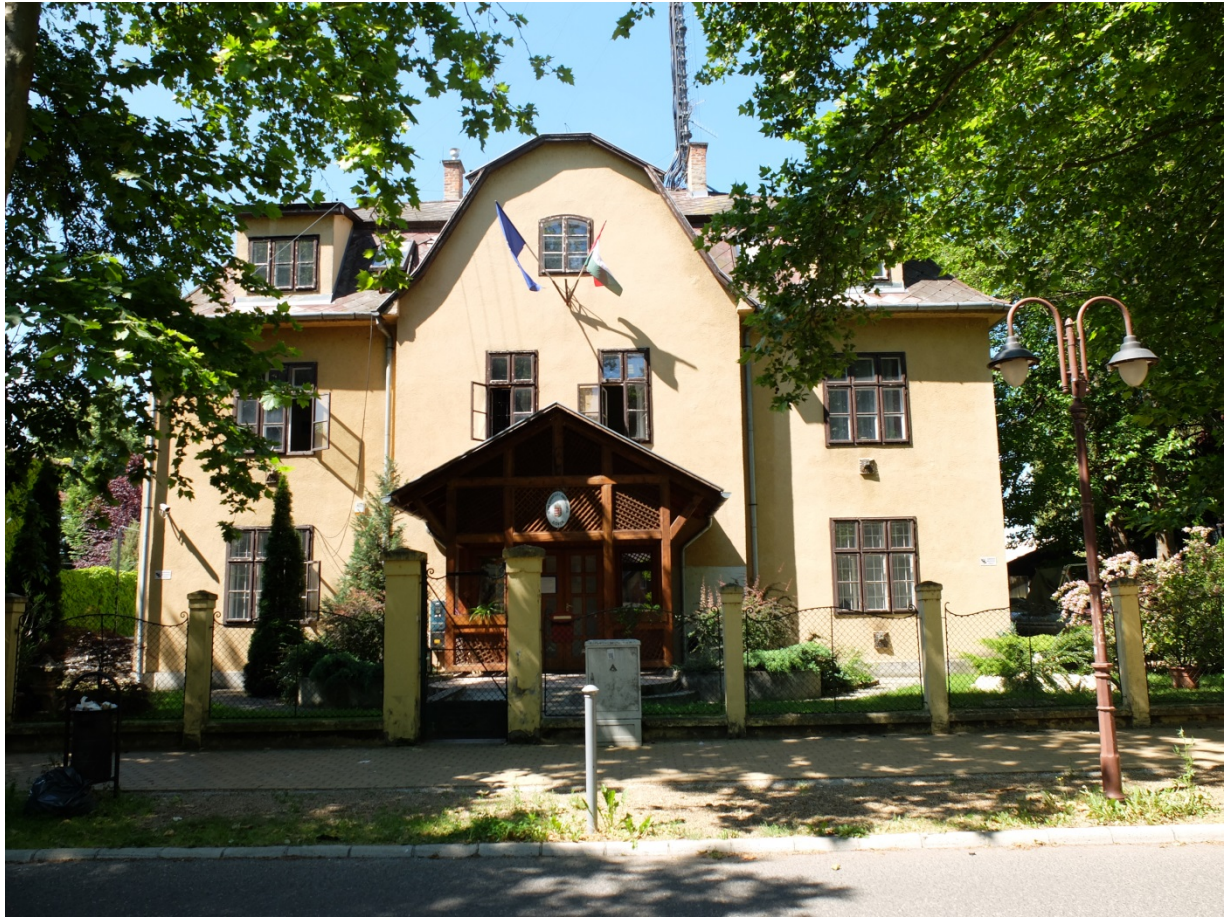
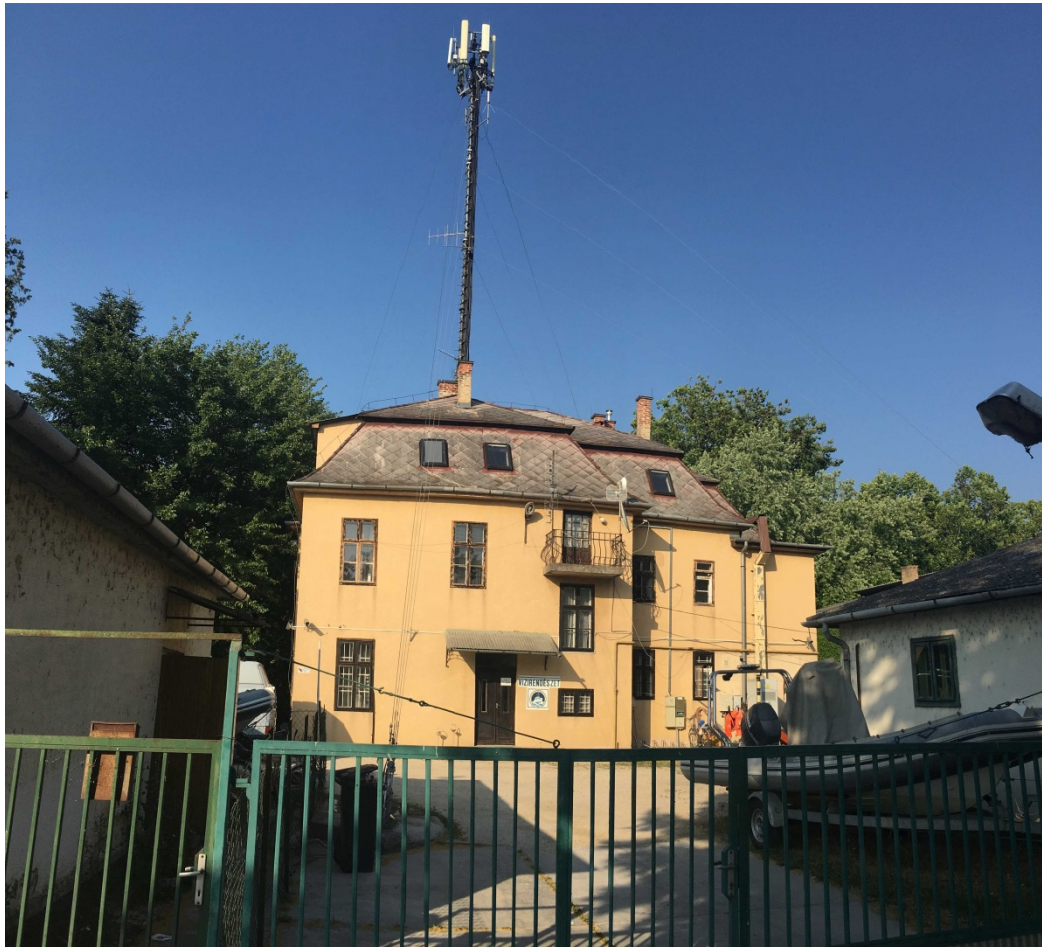
Fotó

SORSZÁM	HRSZ	CÍM	MEGNEVEZÉS	TULAJDONOS	KEZELŐ
30	6718	Mártírok útja 5	Vízi rendészet épülete	Siófok Város	Siófok Város -
FUNKCIÓ	ÉPÍTÉS IDEJE	MŰSZAKI ÁLLAPOT	BEÉPÍTÉSI MÓD	SZINTSZÁM	TETŐ
Intézményi	-	Felújítandó	szabadon álló	2	magastető

Szabadon álló, manzárd tetős, puritán homlokzati megjelenésű intézményi épület. A rádió antenna az épület tetőgerincen való elhelyezése településképileg nem megengedhető elem.

A hátsó homlokzaton megjelenő utólagos nyílás kialakítások meglehetősen rontják az épület megjelenésének értékét.

- az épület építészeti karaktere,
- tetőidom,
- a nyílásosztások és kiosztási ritmikájuk,
- a nyílászárók tokosztásai,
- díszes fa veranda szerkezete.

A későbbi felújítás alkalmával a szabvány rombuszpalafedés, hagyományos cserépfedésre cserélendő, az antenna eltávolítandó. A hátsó udvar területe településképileg rendezendő.

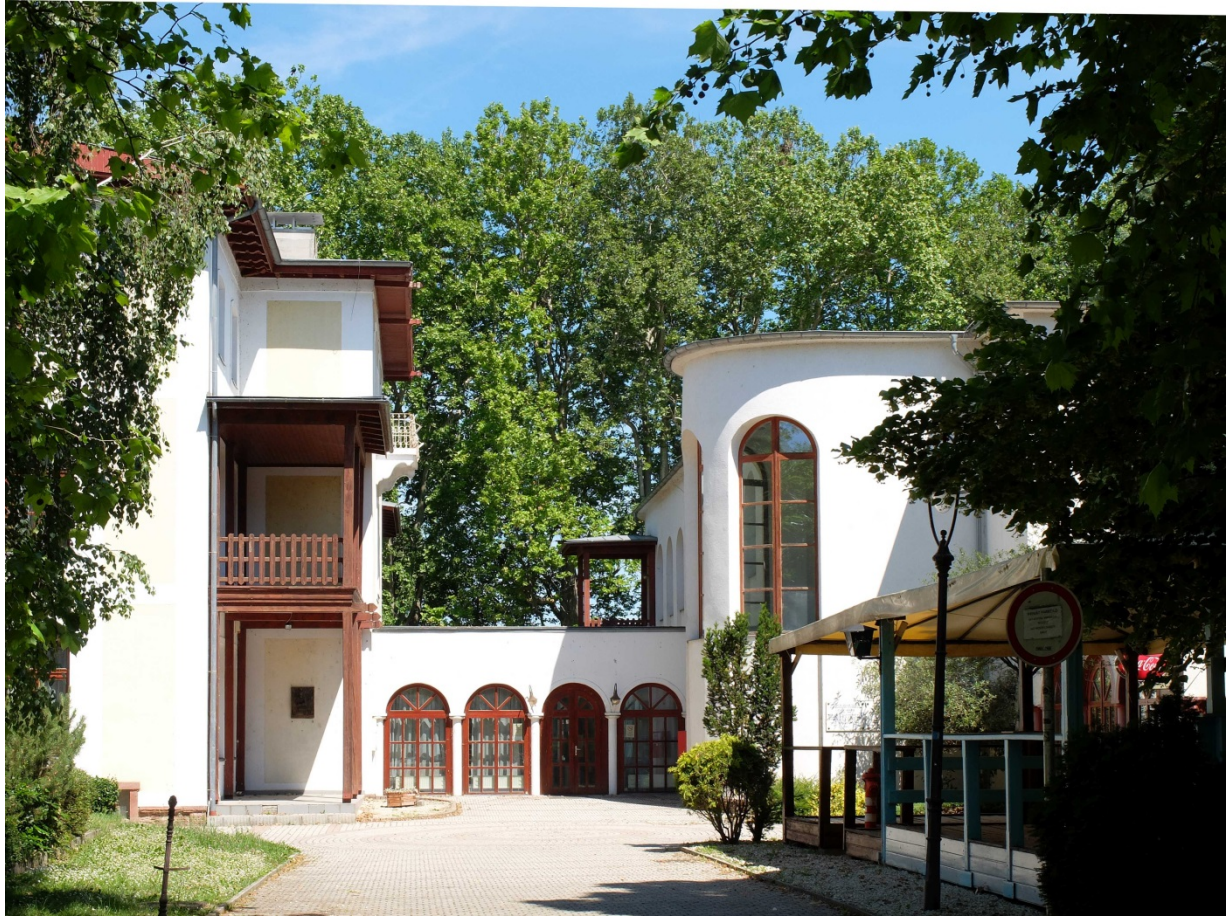
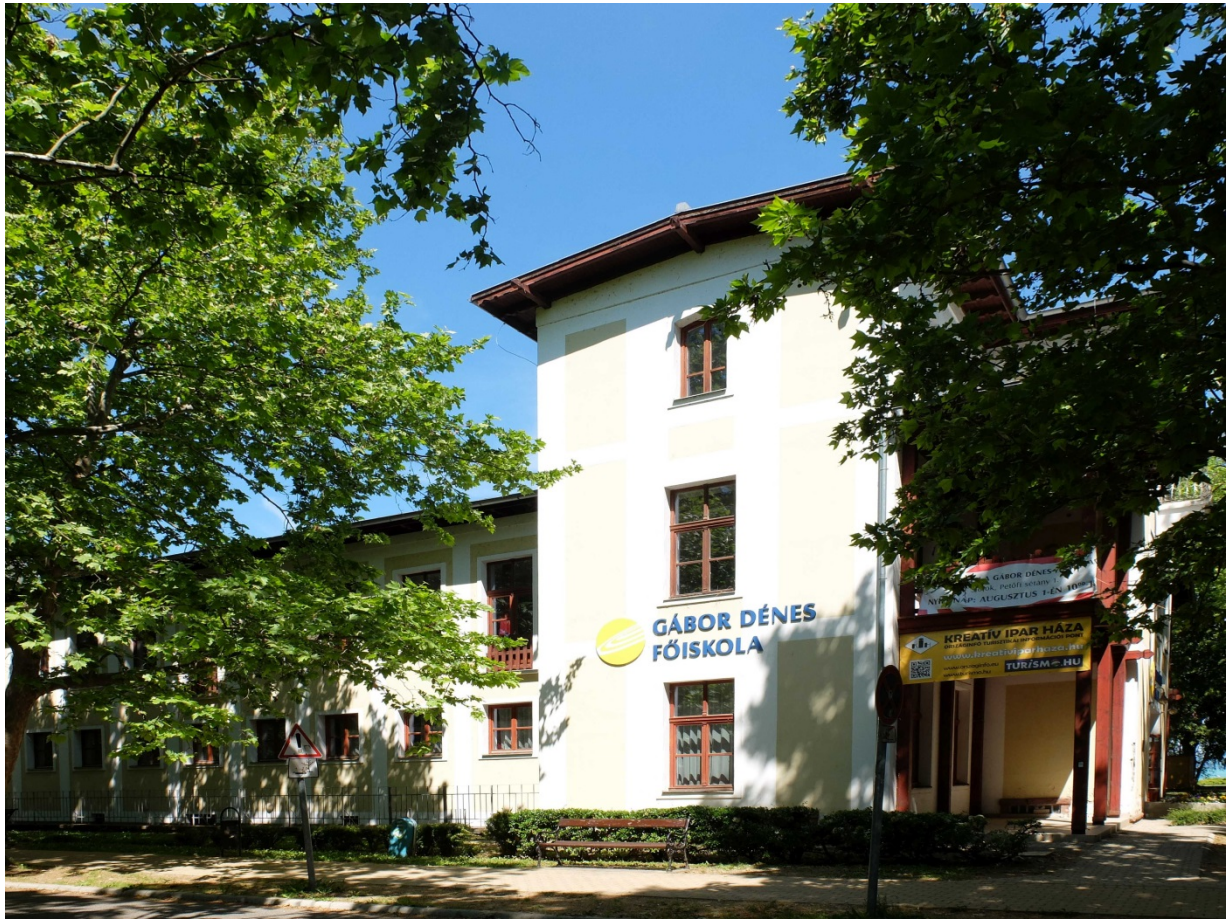
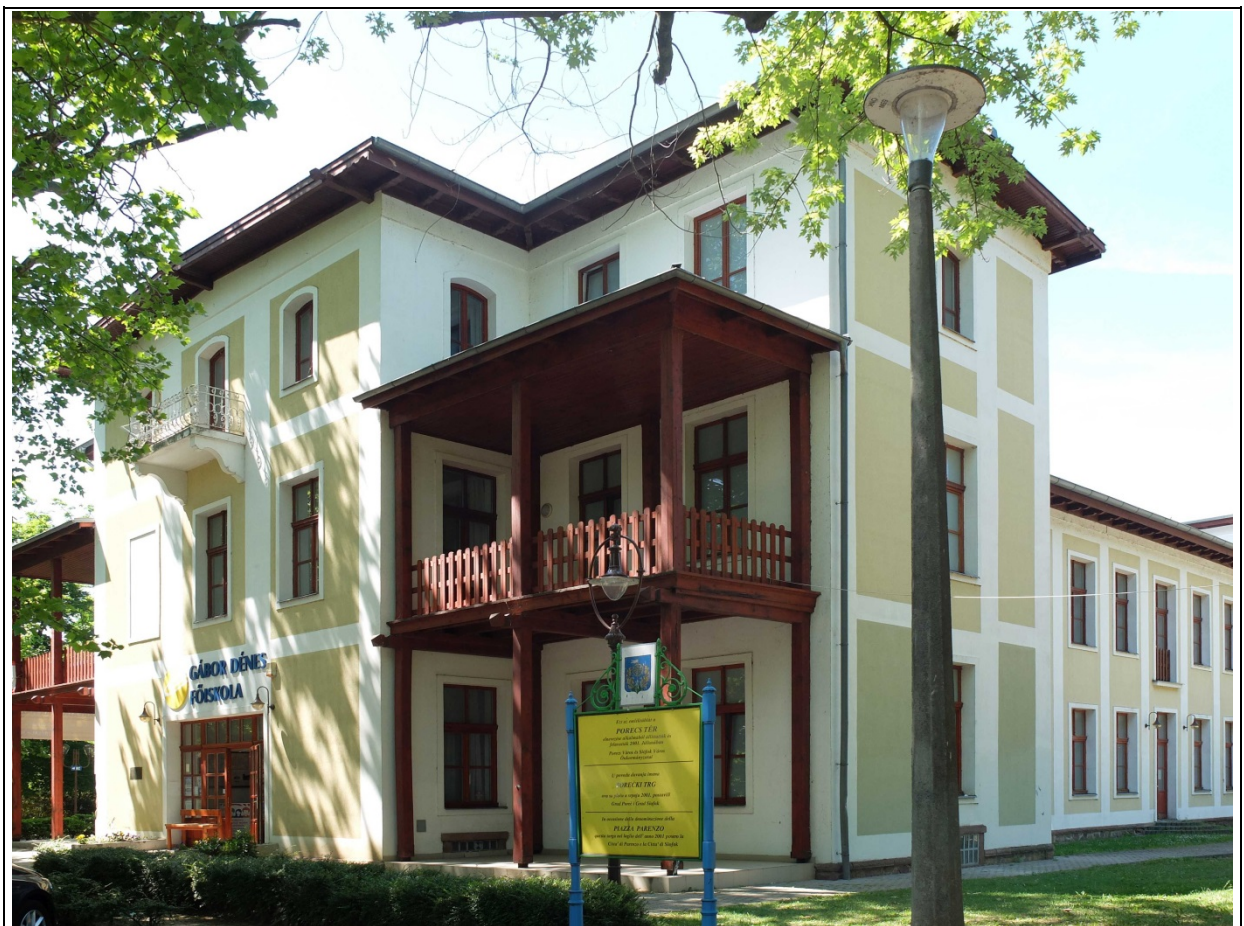
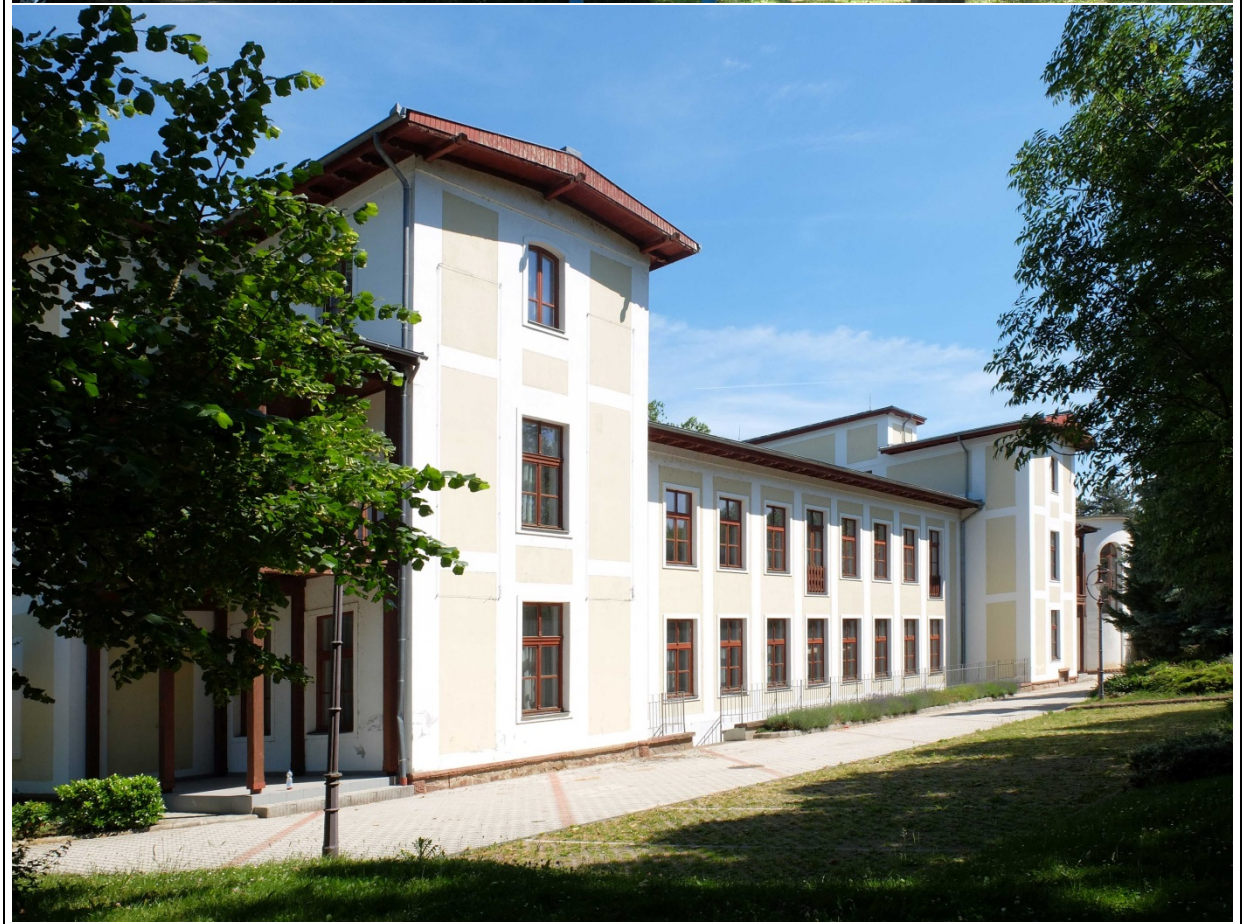
SORSZÁM	HRSZ	CÍM	MEGNEVEZÉS	TULAJDONOS	KEZELŐ
31	6752	Petőfi sétány 1.	Gábor Dénes Főiskola		
FUNKCIÓ	ÉPÍTÉS IDEJE	MŰSZAKI ÁLLAPOT	BEÉPÍTÉSI MÓD	SZINTSZÁM	TETŐ
Iskola			szabadon álló		magastető

Szabadon álló beépítésű, horizontálisa és vertikálisan tagolt, több szárnyból álló épület. Eredetileg 1891-ben épült, hajdani külön Sió és külön Hullám szálloda épületei. Jelenleg a Gábor Dénes Főiskola épülete, melyből a nyugati épületszárny Sió Hostelként üzemel.

- az épület építészeti karaktere,
- homlokzat tagozatok, párkányok,
- tetőidom,
- nyílásosztások és kiosztási ritmikájuk,
- nyílászárók tokosztásai,
- díszes faszerkezetű verandák,
- tetőszerkezetek művesen megmunkált ácsszerkezetei.

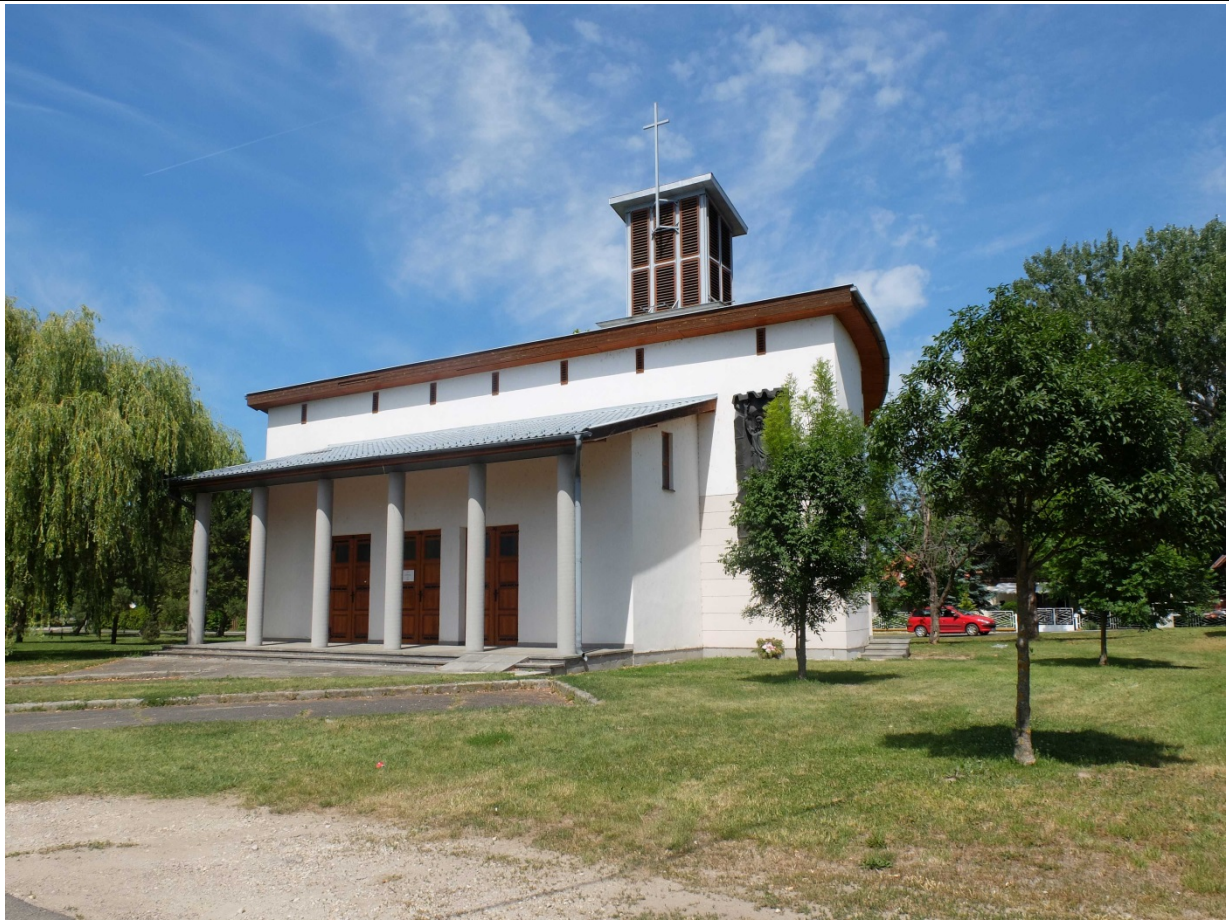
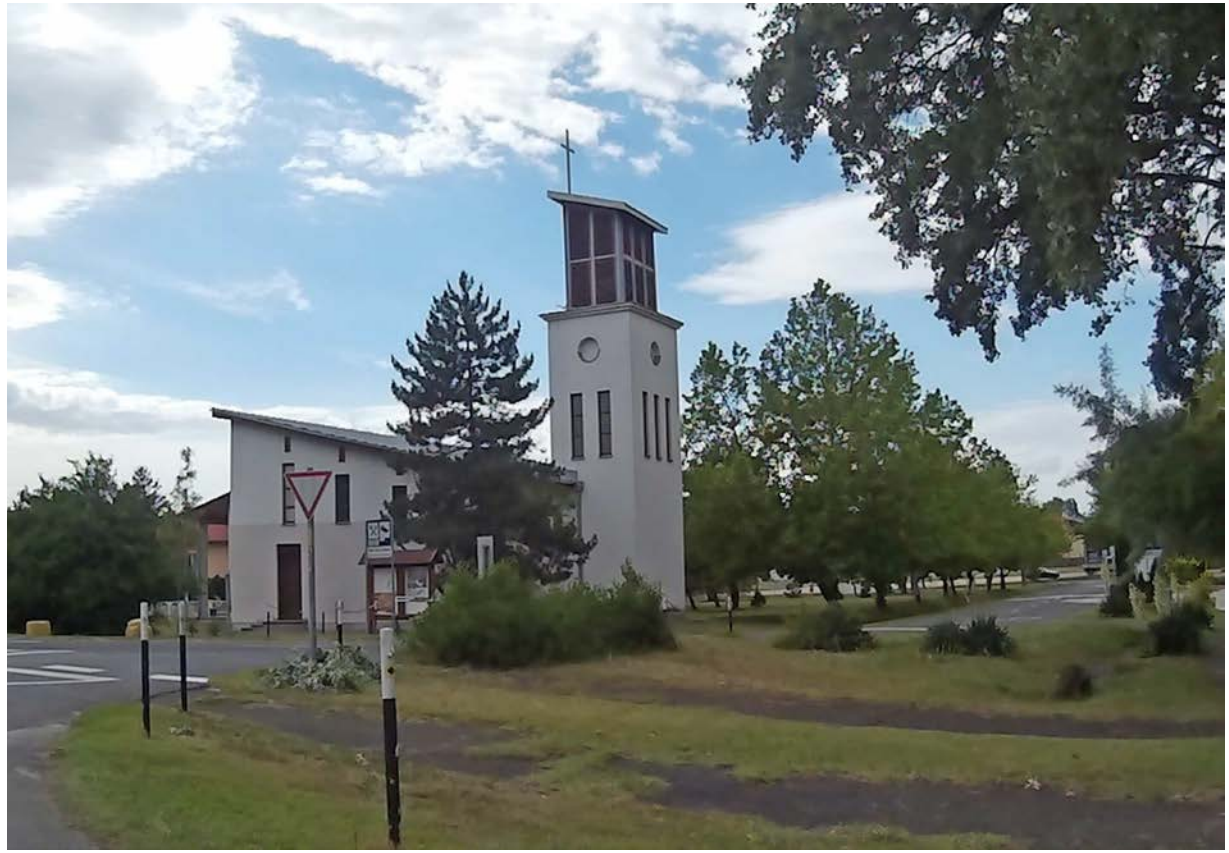
Fotó

SORSZÁM	HRSZ	CÍM	MEGNEVEZÉS	TULAJDONOS	KEZELŐ
32	3784/1-2	Darnay Kálmán tér	Római Katolikus templom	Római Katolikus Egyház	Római Katolikus Egyház
FUNKCIÓ	ÉPÍTÉS IDEJE	MŰSZAKI ÁLLAPOT	BEÉPÍTÉSI MÓD	SZINTSZÁM	TETŐ
templom			szabadon álló		magastető

Hent László építész tervezte kortárs modern templom épület, a torony elhelyezkedése miatt oldalhatáron álló beépítés. félkörív alakú templomtéri alaprajzzal, árkádszerűen kialakított főbejárati előtetővel, templomtér feletti félnyeregvetős kialakítással. A torony épülete külön álló traktus, felső részén fa, szerkezetű zárt haranglábbal, alacsony hajlásszögű félnyeregvetős kialakítással, fémlemezfedéssel. A főbejárat déli homlokzatát a közlekedési balesetben elhunytak emlékére készített dombormű díszíti.

- az épület építészeti karaktere,
- homlokzat tagozatok,
- tetőidom,
- nyílásosztások és kiosztási ritmikájuk,
