2.- Függelék az 1/2018. (I.30.) önkormányzati rendelethez

HELYI EGYEDI ÉPÍTÉSZETI ÉRTÉKVÉDELEMMEL VÉDETT ÉPÜLETEK ADATLAPJAI

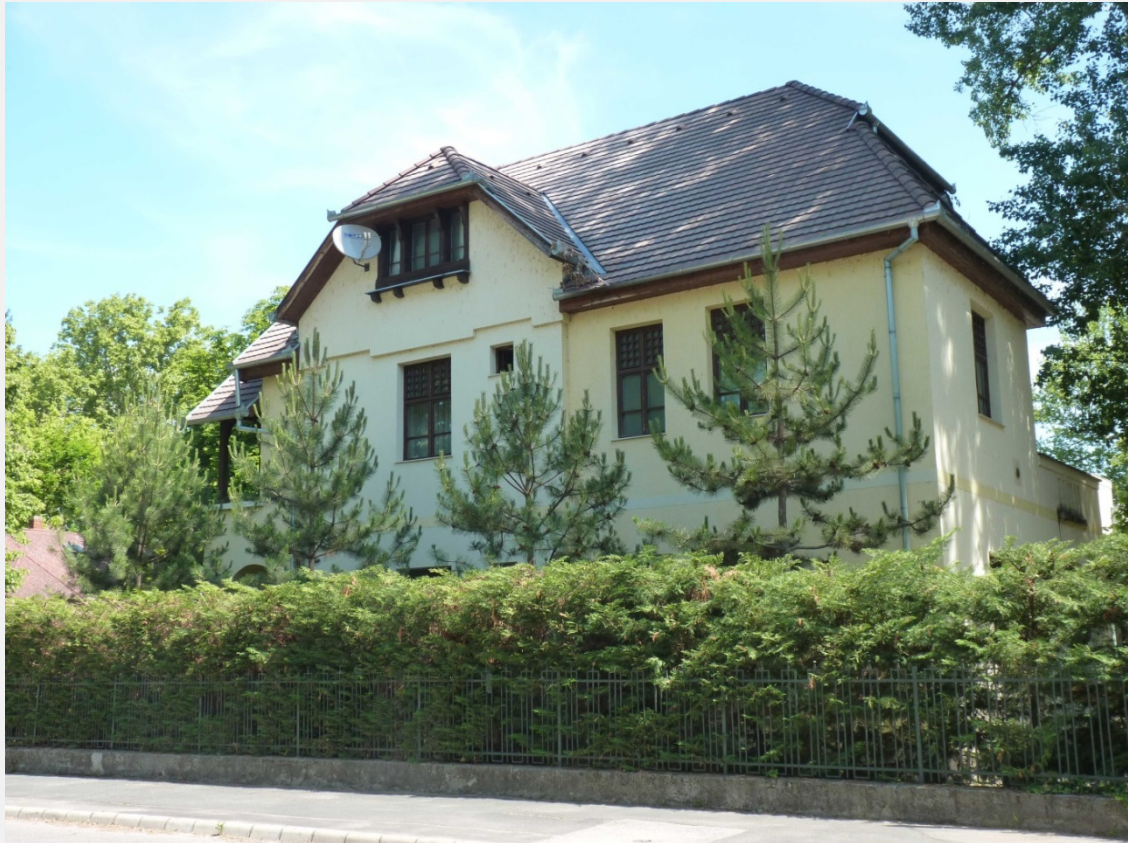
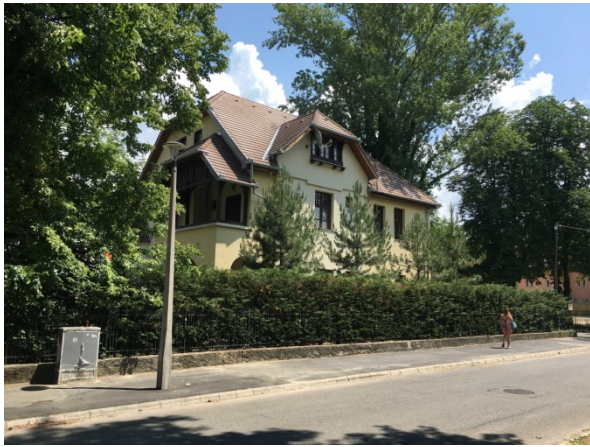
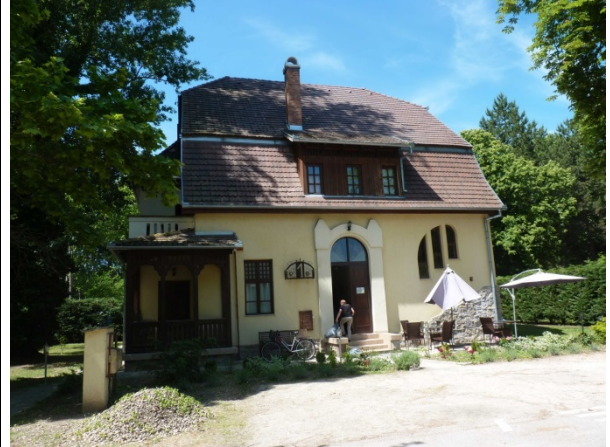
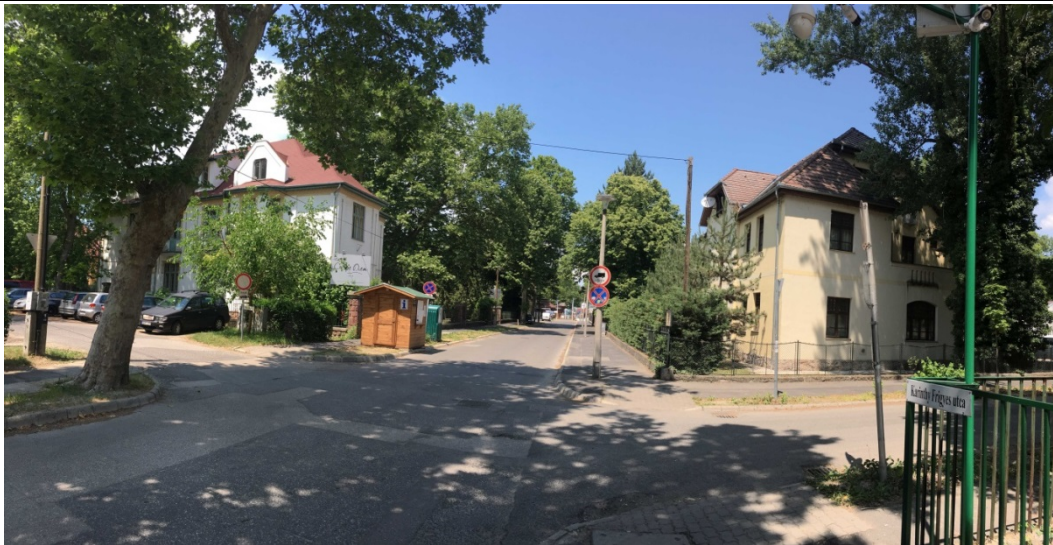
Fotó

SORSZÁM	HRSZ	CÍM	MEGNEVEZÉS	TULAJDONOS	KEZELŐ
33	6742/9	Köztársaság utca 1	Lakóház	Magán	Magán
FUNKCIÓ	ÉPÍTÉS IDEJE	MŰSZAKI ÁLLAPOT	BEÉPÍTÉSI MÓD	SZINTSZÁM	TETŐ
Lakóház	-	Kielégítő	szabadon álló	3	magastető

Szabadon álló beépítésű lakóépület, mely a Kós Károly féle 20.sz. eleji historizmusának építészeti stílus jegyeit hordozza magán, különösen a főbejárati oldal homlokzati kialakítása és a csonkakontyolt nyeregtetős fedéldom, ill., fedett erkély.

- az épület építészeti karaktere,
- homlokzat tagozatok,
- tetőidom,
- nyílásosztások és kiosztási ritmikájuk,
- mives kialakítású fa szerkezetű veranda,
- díszesen kialakító fa szerkezetű ablakok és tokosztásaik,
- bejárati ajtó körüli díszes pilaszter és boltív.

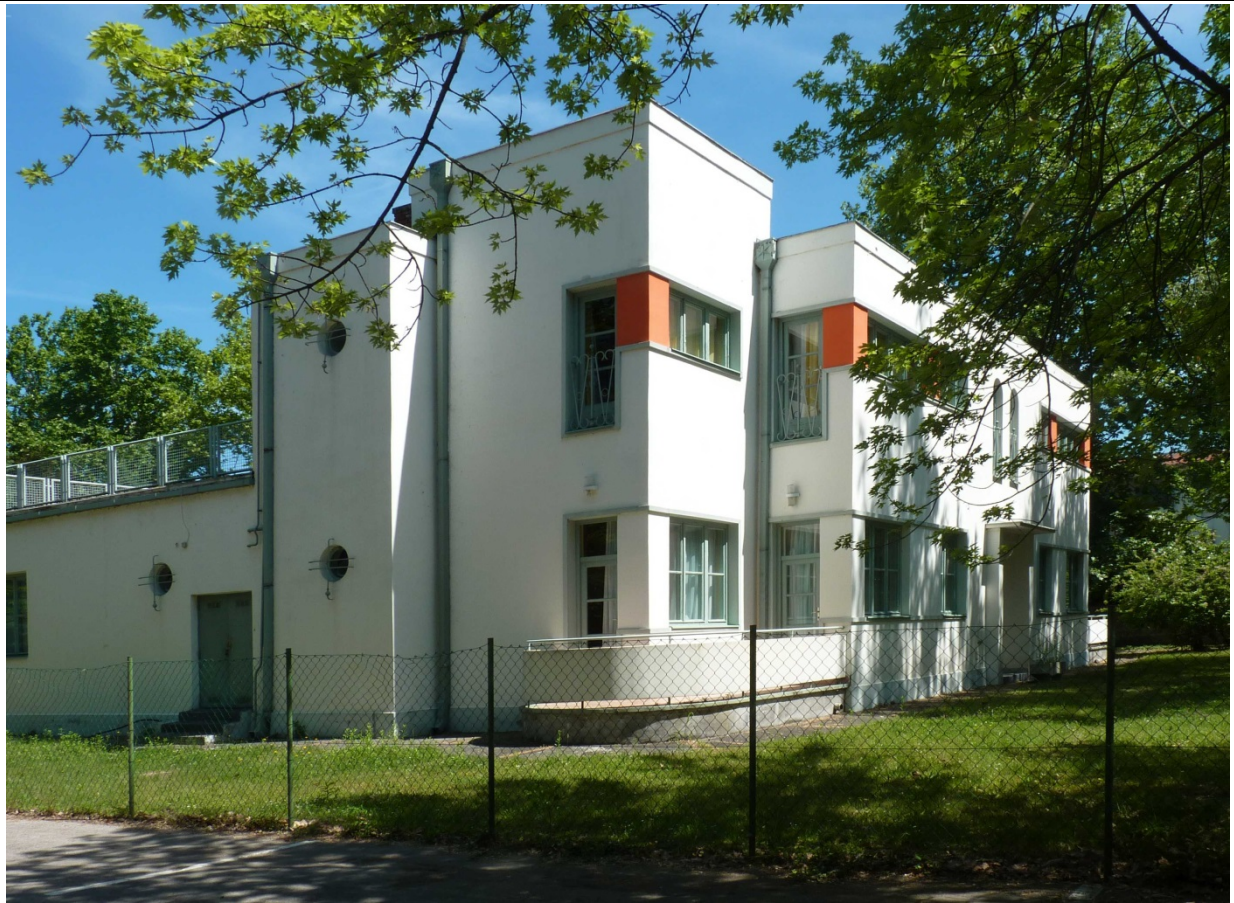
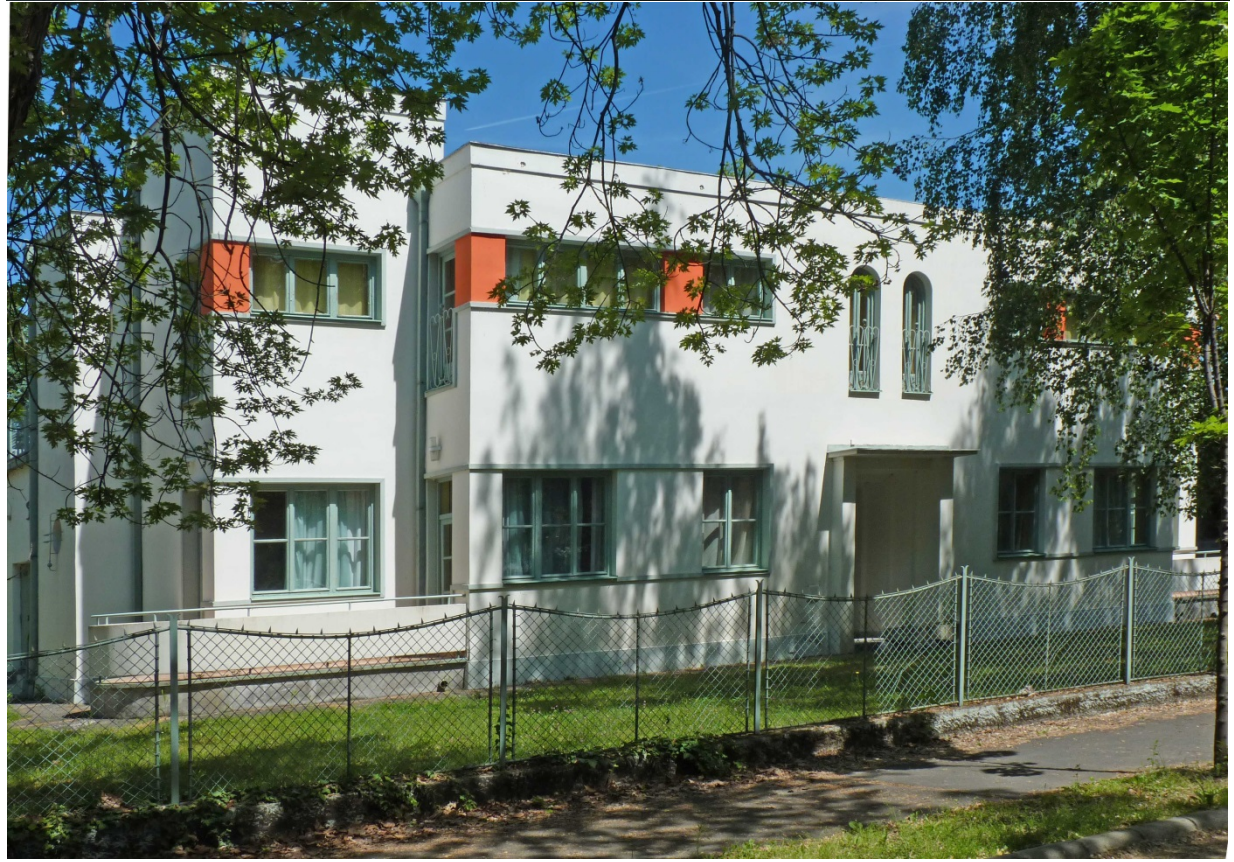
Fotó

SORSZÁM	HRSZ	CÍM	MEGNEVEZÉS	TULAJDONOS	KEZELŐ
34	6742/10	Köztársaság utca 3	Üdülő épület	Magán	Magán -
FUNKCIÓ	ÉPÍTÉS IDEJE	MŰSZAKI ÁLLAPOT	BEÉPÍTÉSI MÓD	SZINTSZÁM	TETŐ
Üdülő	1925-1930	Felújított	szabadon álló	2	magastető

A fürdőtelep modern épületei közé tartozó panziót 1930 körül építtette Siklós Zsigmond. Szabadonálló beépítésű, kétszintes, terasztetős, modern lakóépület.

- az épület építészeti karaktere,
- homlokzati tagozatok,
- nyílásosztások és kiosztási ritmikájuk.

A későbbi felújítások során javasoljuk az épület karakteréhez illeszkedő kerítés építését.

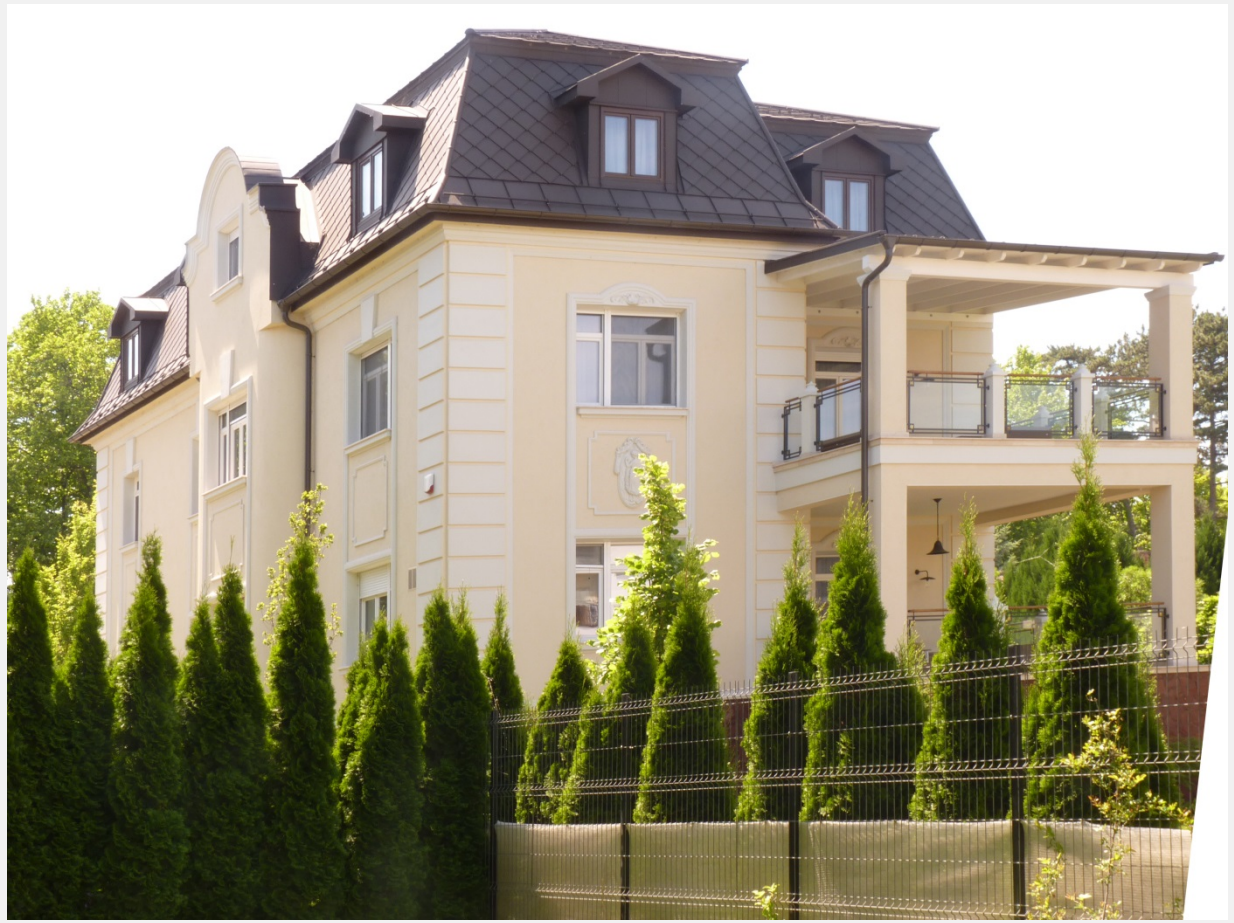
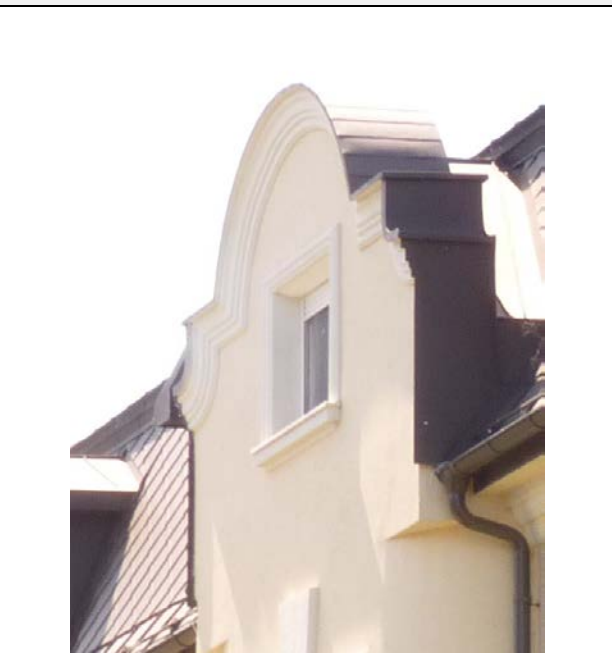
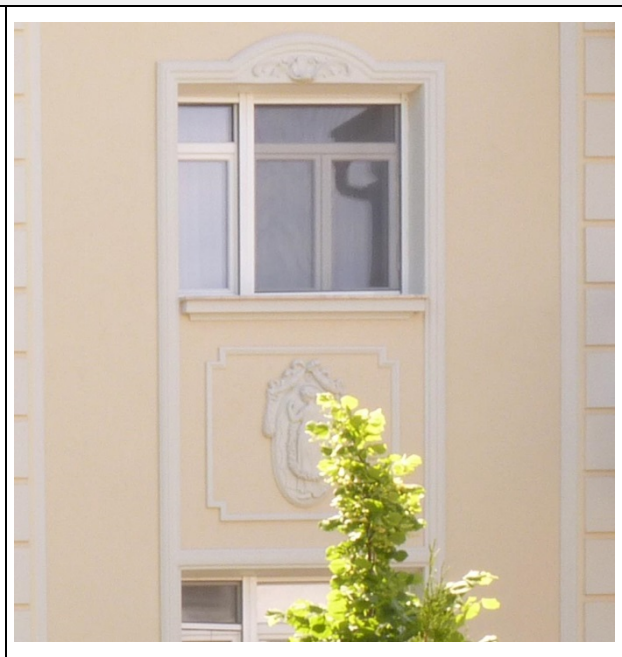
Fotó

SORSZÁM	HRSZ	CÍM	MEGNEVEZÉS	TULAJDONOS	KEZELŐ
35	6688	Köztársaság utca 8	Pedagógus ház	Magán	Magán
FUNKCIÓ	ÉPÍTÉS IDEJE	MŰSZAKI ÁLLAPOT	BEÉPÍTÉSI MÓD	SZINTSZÁM	TETŐ
Pedagógus ház			szabadon álló		magastető

Szabadonálló beépítésű, háromszintes, manzárd tetős, lakóépület, historizáló homlokzatkialakítással.

- az épület építészeti karaktere,
- homlokzati tagozatok,
- tetőidom,
- nyílásosztások és kiosztási ritmikájuk,
- déli homlokzaton megjelenő figurális stukkó az emeleti ablak parapet sávjában,
- észak-nyugati tetőidomból kiálló keresztoromzat.

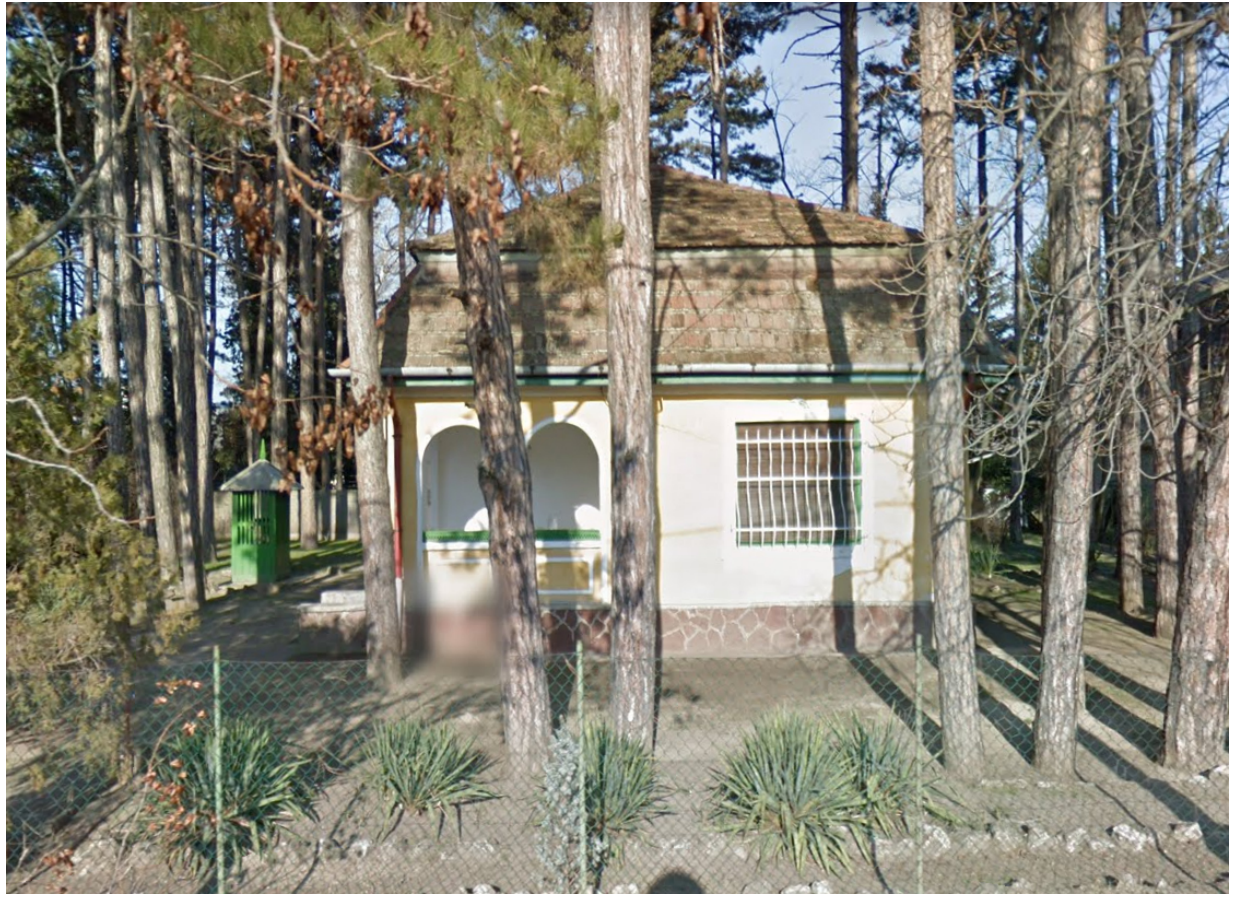
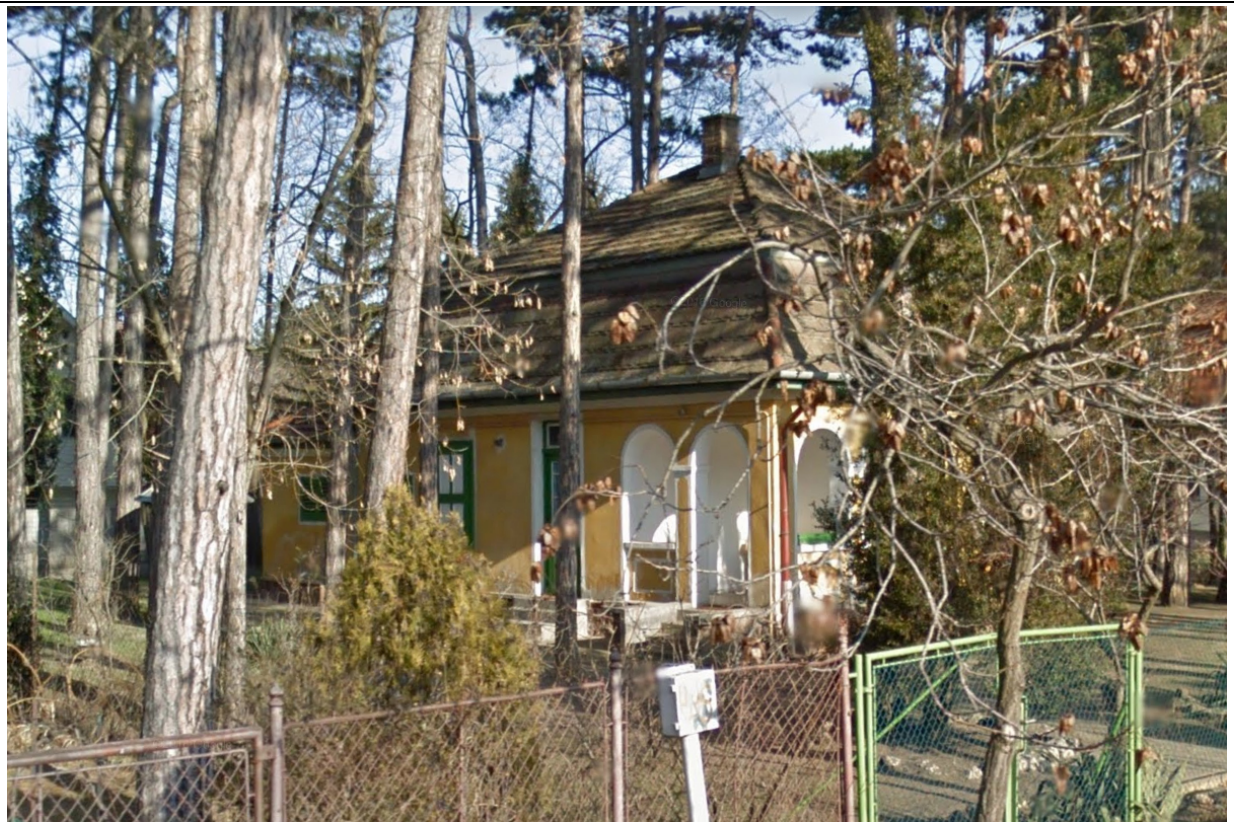
Fotó

SORSZÁM	HRSZ	CÍM	MEGNEVEZÉS	TULAJDONOS	KEZELŐ
36	3913	Ady Endre utca 50.	Nyaraló épület	Magán tulajdonos	-
FUNKCIÓ	ÉPÍTÉS IDEJE	MŰSZAKI ÁLLAPOT	BEÉPÍTÉSI MÓD	SZINTSZÁM	TETŐ
nyaralóépület	-	Felújított	szabadon álló		magastető

Szabadonálló beépítésű, földszintes elrendezésű, manzárd tetős villaépület, romantikus stílusú homlokzattal.

- az épület építészeti karaktere,
- tetőidom,
- nyílászárók osztásai és kiosztási ritmikája,
- nyílászáró szerkezetek tokosztásai,
- homlokzati tagozatok,
- anyaghasználat,
- színhasználat.

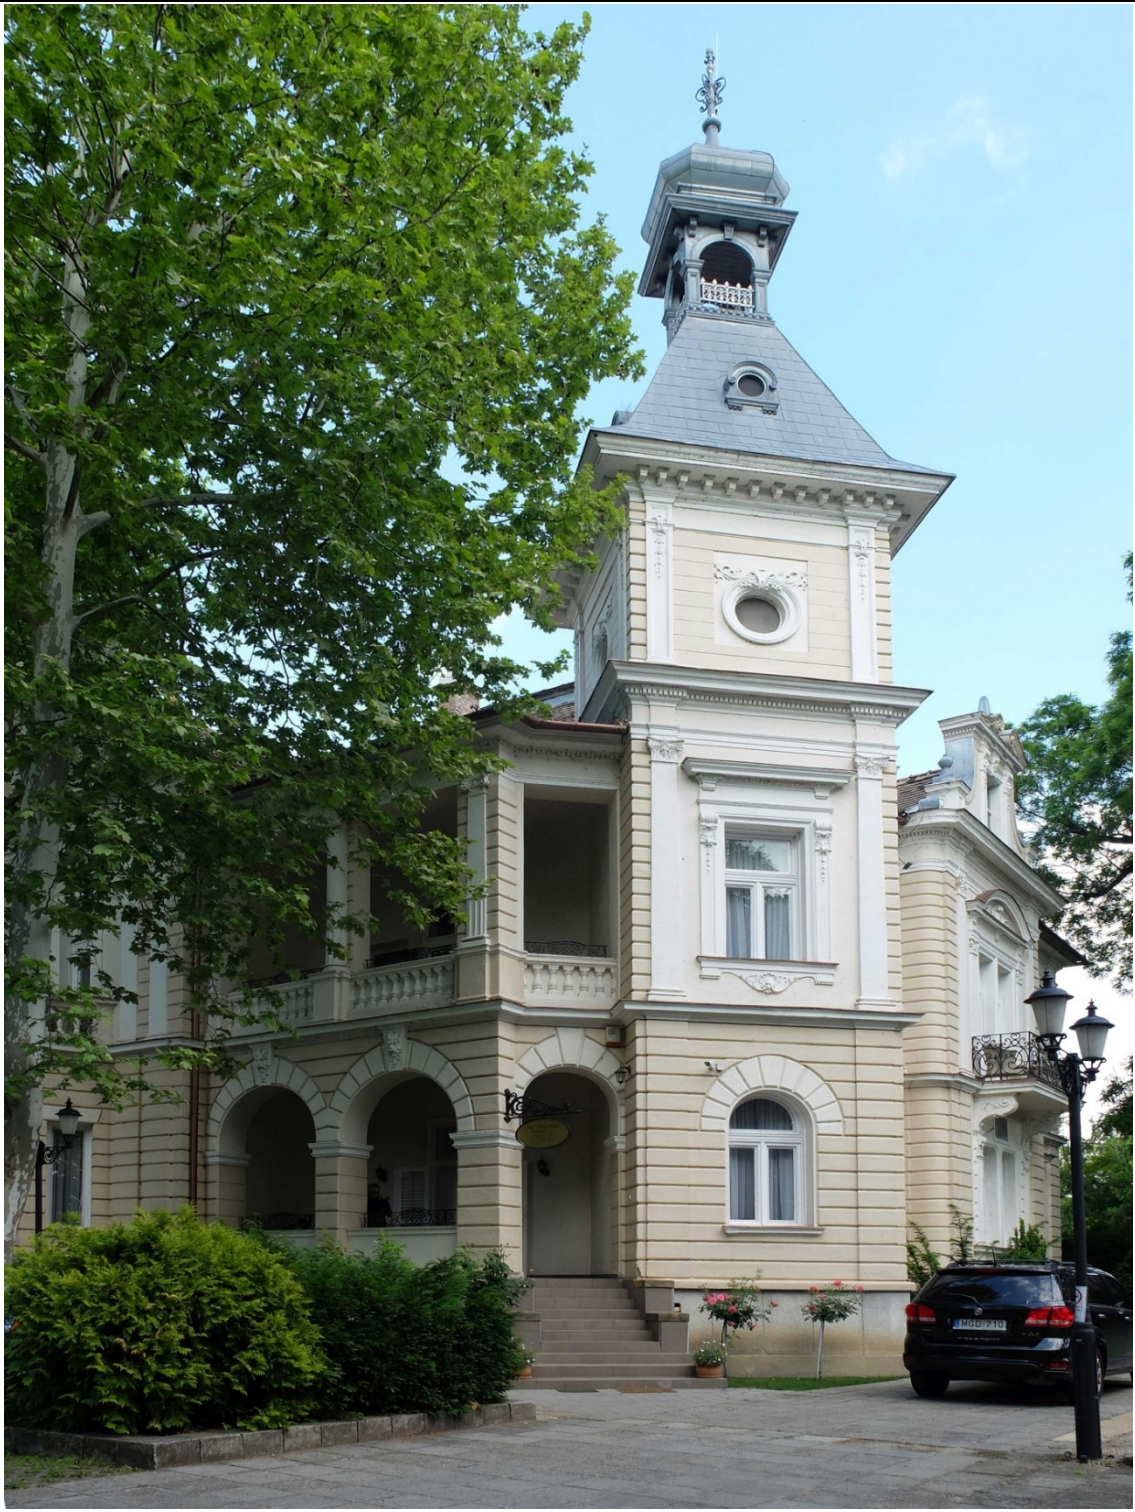
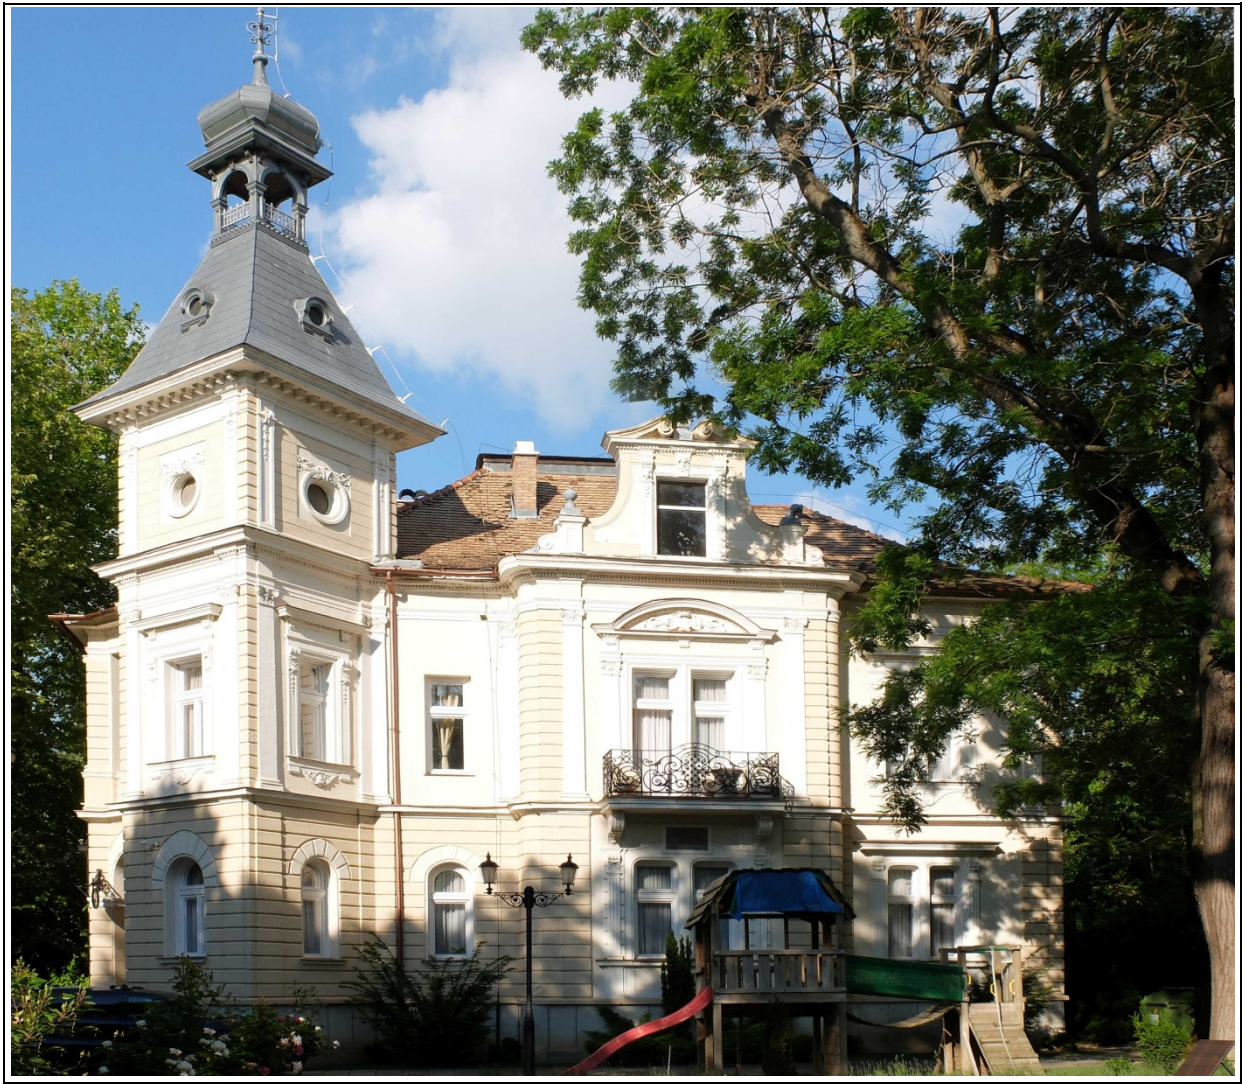
FOTÓ

SORSZÁM	HRSZ	CÍM	MEGNEVEZÉS	TULAJDONOS	KEZELŐ
39	6812	Horgony utca	Halászlati irodaház		
FUNKCIÓ	ÉPÍTÉS IDEJE	MŰSZAKI ÁLLAPOT	BEÉPÍTÉSI MÓD	SZINTSZÁM	TETŐ
irodaépület		Felújított	szabadon álló		magastető

Szabadon álló beépítésű, háromszintes, tetőtér beépítéses irodaépület, a historizmus építészeti jegyeinek megjelenésével.

- az épület építészeti karaktere,
- homlokzati tagozatok,
- tetőidom,
- nyílásosztások és kiosztási ritmikájuk.

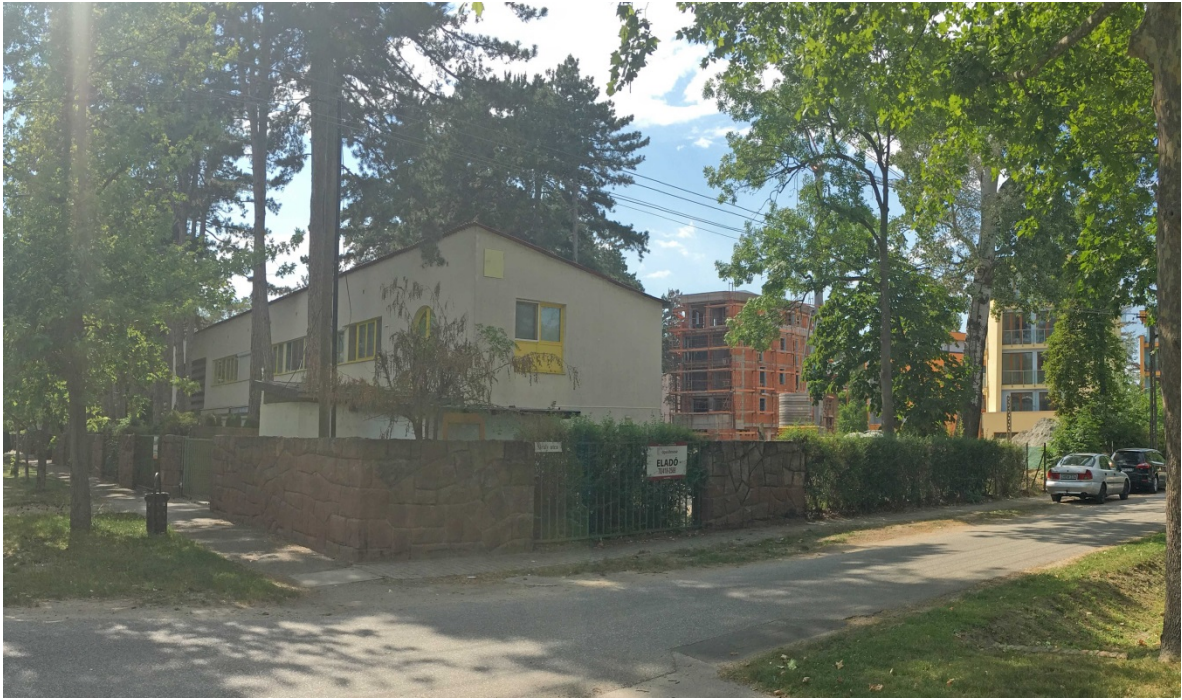
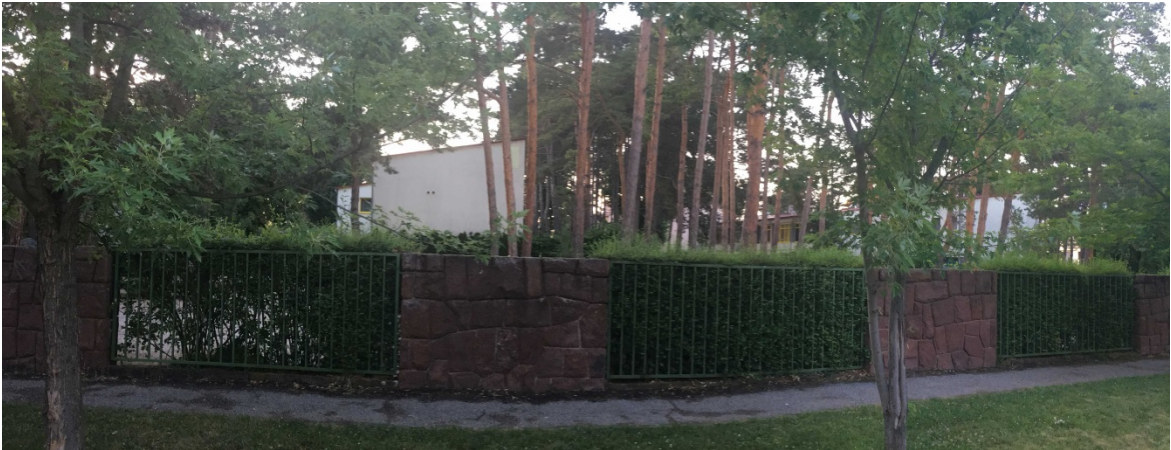
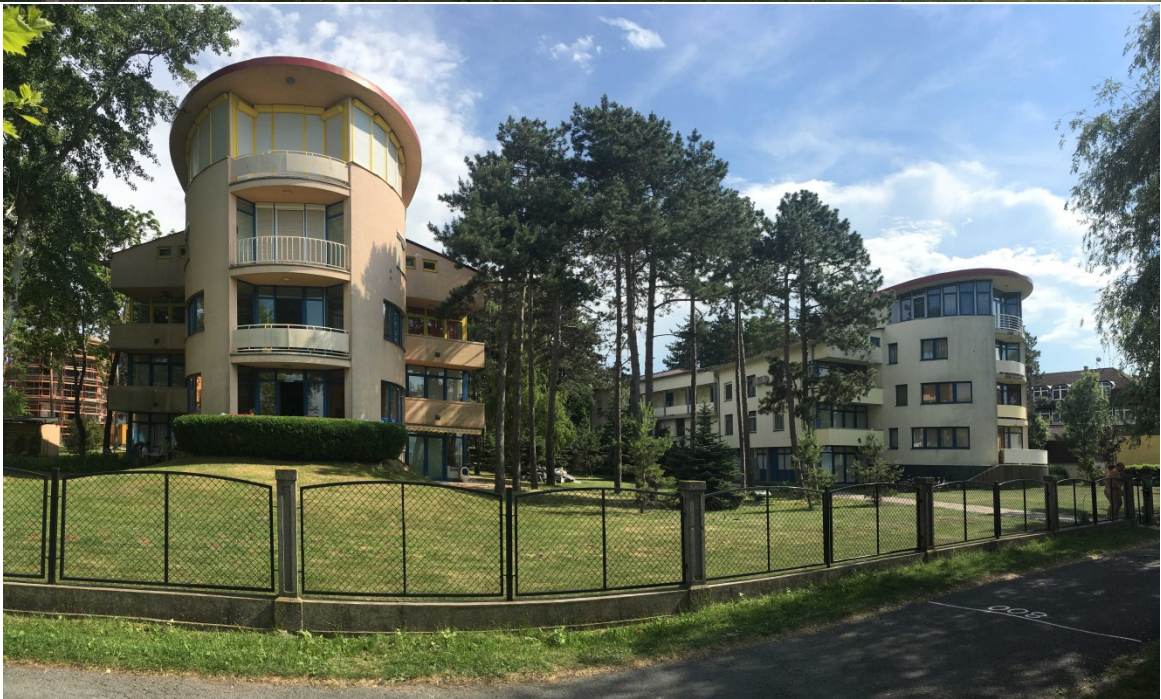
Fotó

SORSZÁM	HRSZ	CÍM	MEGNEVEZÉS	TULAJDONOS	KEZELŐ
41.	6779	Vitorlás utca	Meteorológiai obszervatórium	MET	MET
FUNKCIÓ	ÉPÍTÉS IDEJE	MŰSZAKI ÁLLAPOT	BEÉPÍTÉSI MÓD	SZINTSZÁM	TETŐ
Obszervatórium	1956	Felújítandó	szabadon álló	2	magastető
MEGJEGYZÉS					
Felvételező: Bianki Dániel DLA			Helyszínelés dátuma: 2017.06.03		
LEÍRÁS, JELLEMZŐK, ÁLLAPOT, VÉDENDŐ ÉRTÉK					
<p>A Siófok partjainál, a kikötő közelségében található egy a partról nem mindennapi megjelenést mutató épület, a Meteorológiai Obszervatórium, amely létrejött Zách Alfréd munkájának köszönhető. Ebből a központból kapja a Balatoni régió a viharjelzéseket. Az épületet Molnár Péter építész tervezte.</p> <p>Az épület védendő értékei:</p> <ul style="list-style-type: none"> - az épület építészeti karaktere, - homlokzati tagozatok, - tetőidom, - nyílásosztások és kiosztási ritmikájuk, - a homlokzat burkolására használt mázas kerámia burkolat, - az épület udvarán található Borsos Miklós szobrászművész Balatoni napfény elnevezésű fekvő nő szobra

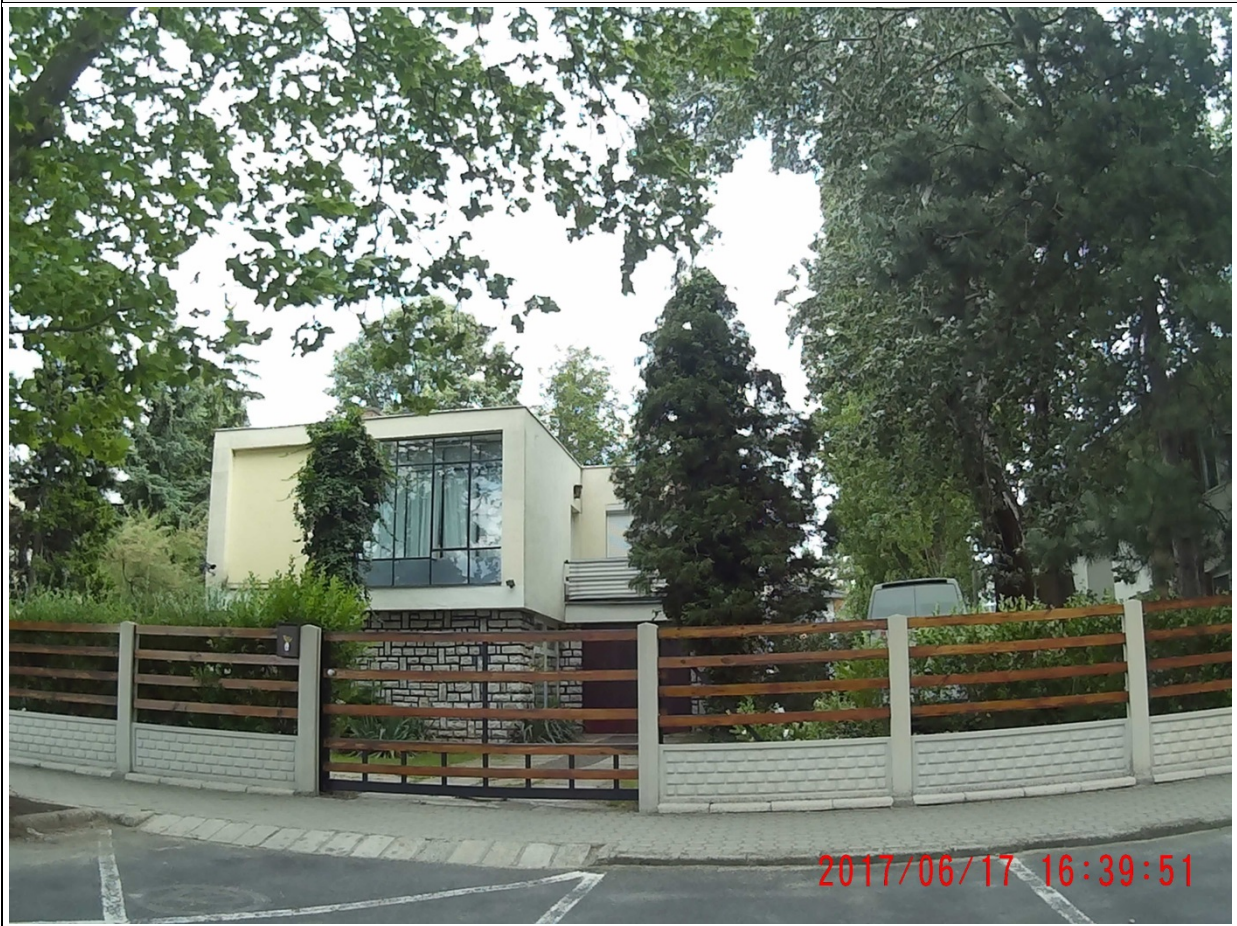
SORSZÁM	HRSZ	CÍM	MEGNEVEZÉS	TULAJDONOS	KEZELŐ
42.	4295	Petőfi sétány 34	Villa ép	Magán	Magán
FUNKCIÓ	ÉPÍTÉS IDEJE	MŰSZAKI ÁLLAPOT	BEÉPÍTÉSI MÓD	SZINTSZÁM	TETŐ
Lakóház/üzlet	-	Kielégítő	szabadonálló	2	Lapostető

Szabadonálló beépítésű, két szintes, lapostetős lakó-nyaralóépület, a Bauhaus építészetére jellemző stílusjegyekkel

- az épület építészeti karaktere,
- homlokzati tagozatok,
- lapostető,
- nyílásosztások és kiosztási ritmikájuk,
- nyílászáró osztások,
- lábazati kőburkolat.

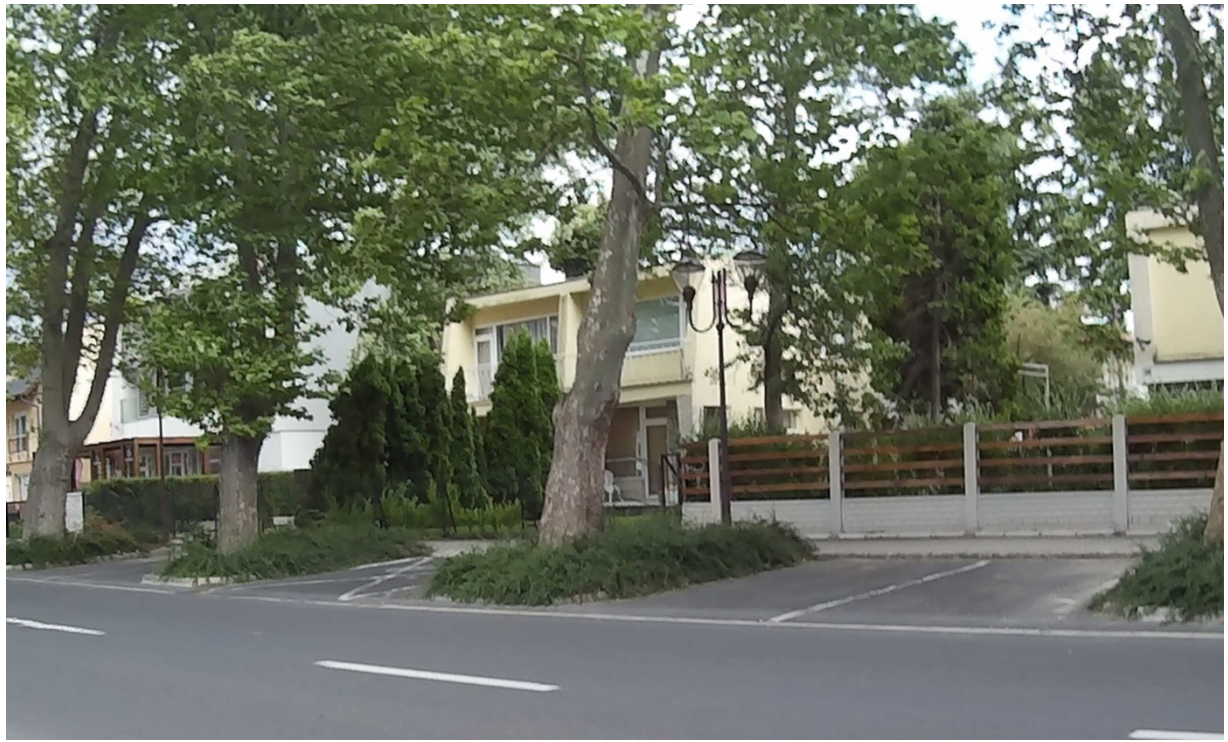
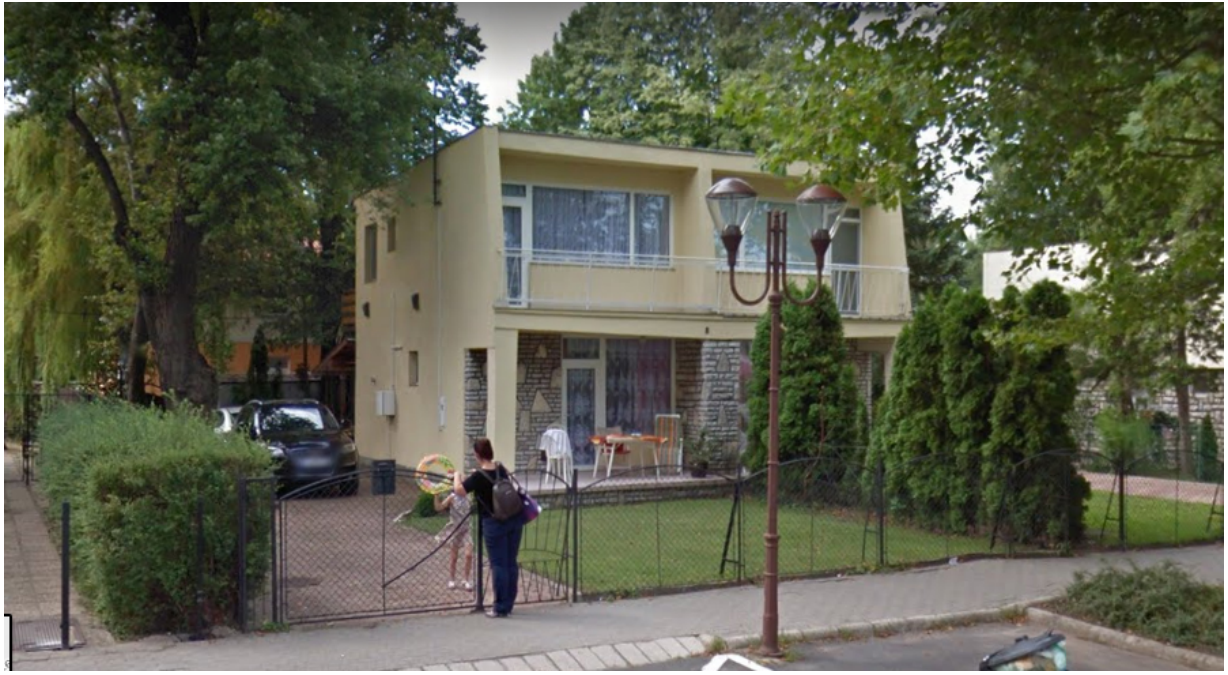
Fotó

SORSZÁM	HRSZ	CÍM	MEGNEVEZÉS	TULAJDONOS	KEZELŐ
43	4296-97	Petőfi sétány 36/A-B	Villa ép		
FUNKCIÓ	ÉPÍTÉS IDEJE	MŰSZAKI ÁLLAPOT	BEÉPÍTÉSI MÓD	SZINTSZÁM	TETŐ
Villa		Kielégítő	Szabadon álló Ikres		Lapostető
MEGJEGYZÉS					
Felvételező,			Helyszínelés dátuma: 2017.06.18.		
LEÍRÁS, JELLEMZŐK, ÁLLAPOT, VÉDENDŐ ÉRTÉK					
Ikres beépítésű, kétszintes, lapostetős nyaralóépület, a 70-es évek modern magyar építészetére jellemző stílusjegyekkel					
Az épület védendő értékei:					
<ul style="list-style-type: none"> - az épület építészeti karaktere, - homlokzati tagozatok, - lapostető, - nyílásosztások és kiosztási ritmikájuk, - nyílászáró osztások, - lábazati kőburkolat. 					
INDOKLÁS					
A település történetének részét képezi, településképet meghatározó épület.					
HELYSZÍNRAJZ

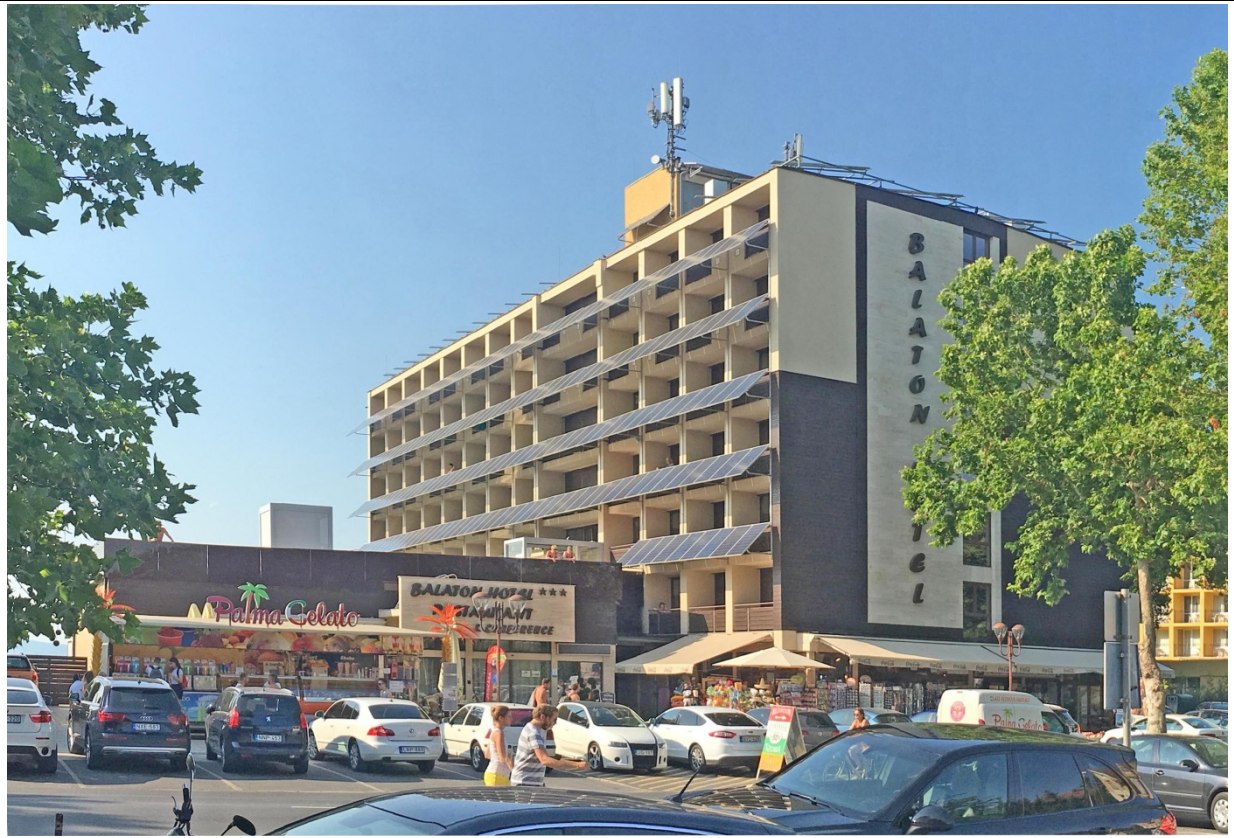
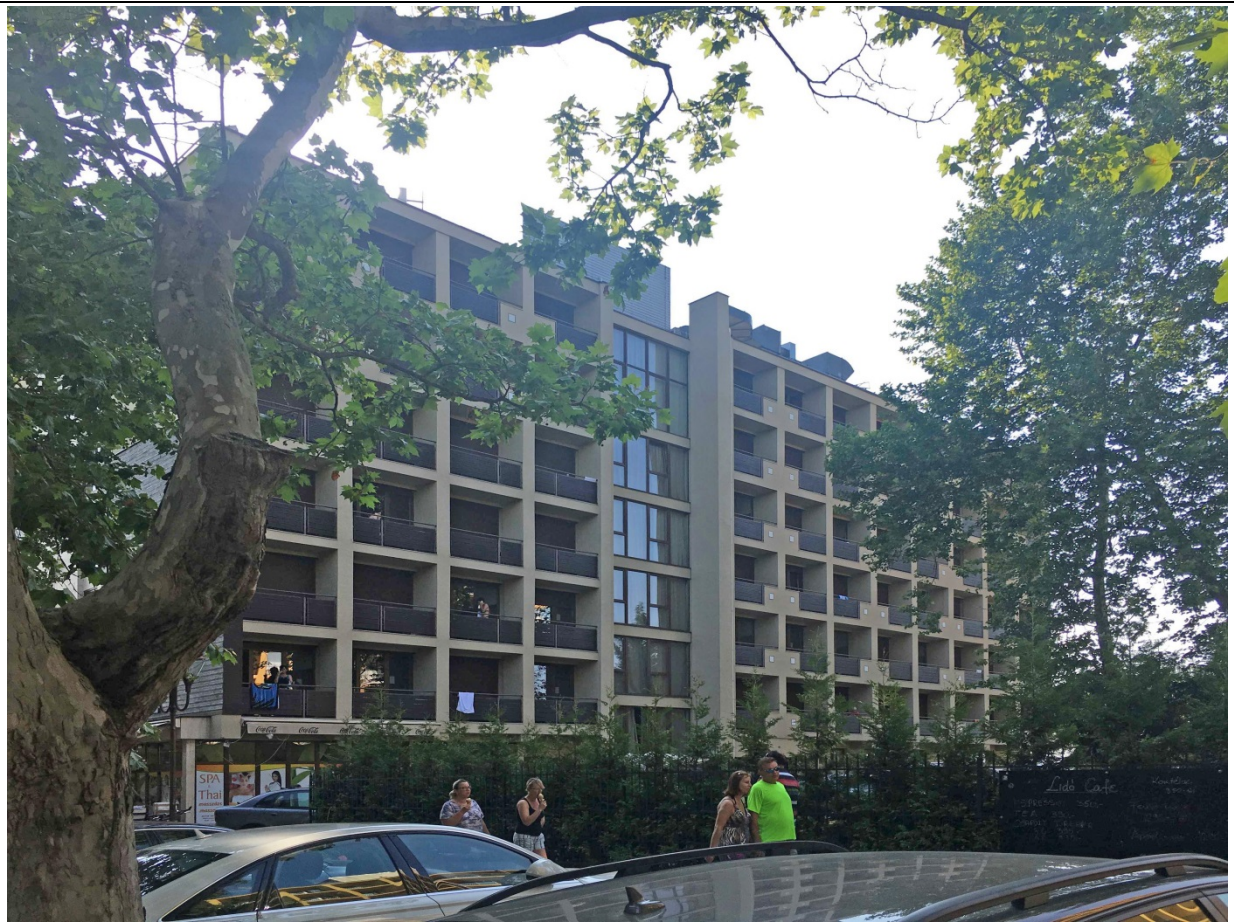
Fotó

SORSZÁM	HRSZ	CÍM	MEGNEVEZÉS	TULAJDONOS	KEZELŐ
44.	4274	Petőfi Sétány 9	Balaton Hotel	Magán	-
FUNKCIÓ	ÉPÍTÉS IDEJE	MŰSZAKI ÁLLAPOT	BEÉPÍTÉSI MÓD	SZINTSZÁM	TETŐ
Hotel	1962	Felújított	szabadon álló	7	lapostető

A Siófoki szállodasor, a Balaton, Lídó és a Hungária, azonos terv szerint készültek, azonban mára számos homlokzati elem, tagozat és színezés különbözteti meg őket egymástól..

- az épület építészeti karaktere,
- homlokzati tagozatok,
- lapostető,
- nyílásosztások és kiosztási ritmikájuk,
- nyílászáró osztások.

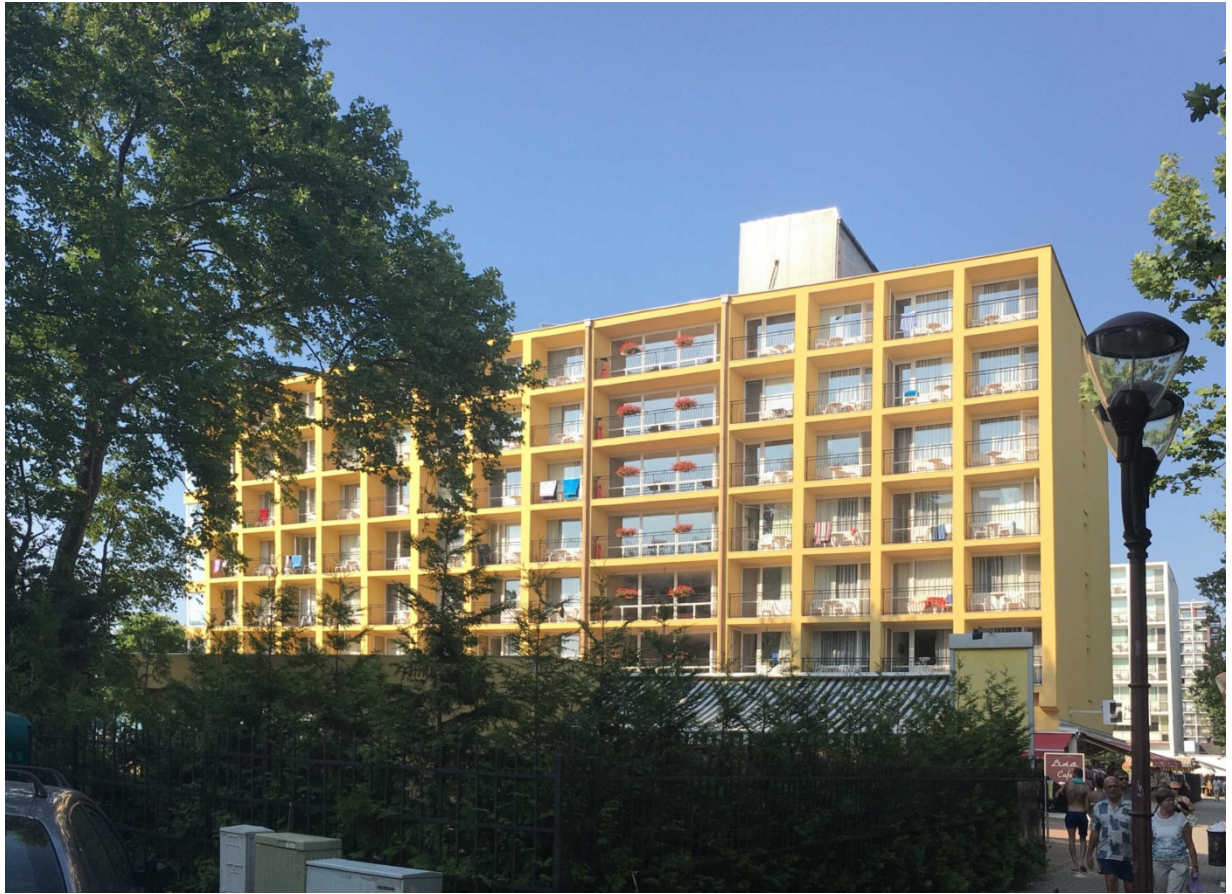
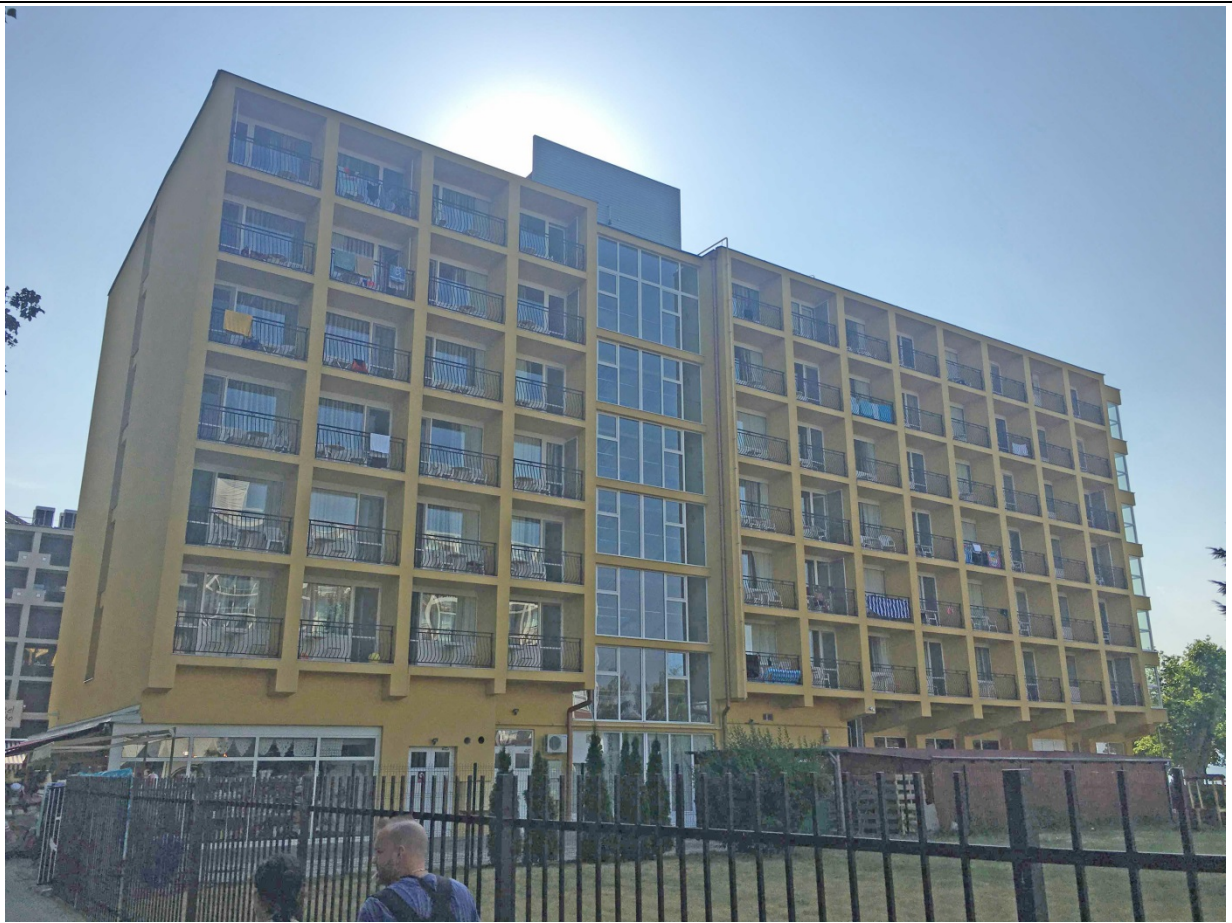
Fotó

SORSZÁM	HRSZ	CÍM	MEGNEVEZÉS	TULAJDONOS	KEZELŐ
45.	4273/1	Petőfi Sétány 11	Hotel Lidó	Magán	-
FUNKCIÓ	ÉPÍTÉS IDEJE	MŰSZAKI ÁLLAPOT	BEÉPÍTÉSI MÓD	SZINTSZÁM	TETŐ
Hotel	1963	Felújított	szabadon álló	7	lapostető

A Siófoki szállodasor, a Balaton, Lidó és a Hungária, azonos terv szerint készültek, azonban mára számos homlokzati elem, tagozat és színezés különbözteti meg őket egymástól..

- az épület építészeti karaktere,
- homlokzati tagozatok,
- lapostető,
- nyílászorútsók és kiosztási ritmikájuk,
- nyílászorú osztatások.
