2.- Függelék az 1/2018. (I.30.) önkormányzati rendelethez

HELYI EGYEDI ÉPÍTÉSZETI ÉRTÉKVÉDELEMMEL VÉDETT ÉPÜLETEK ADATLAPJAI

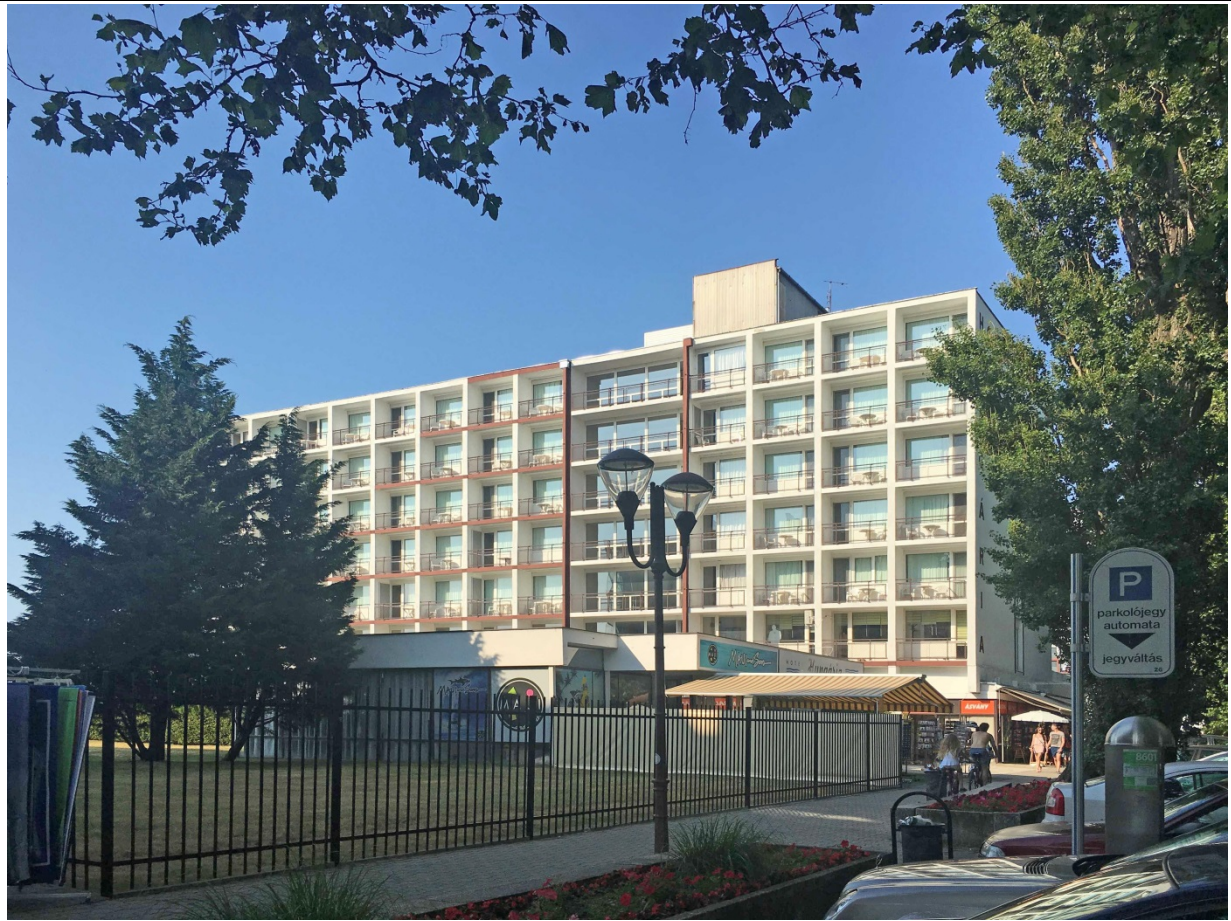
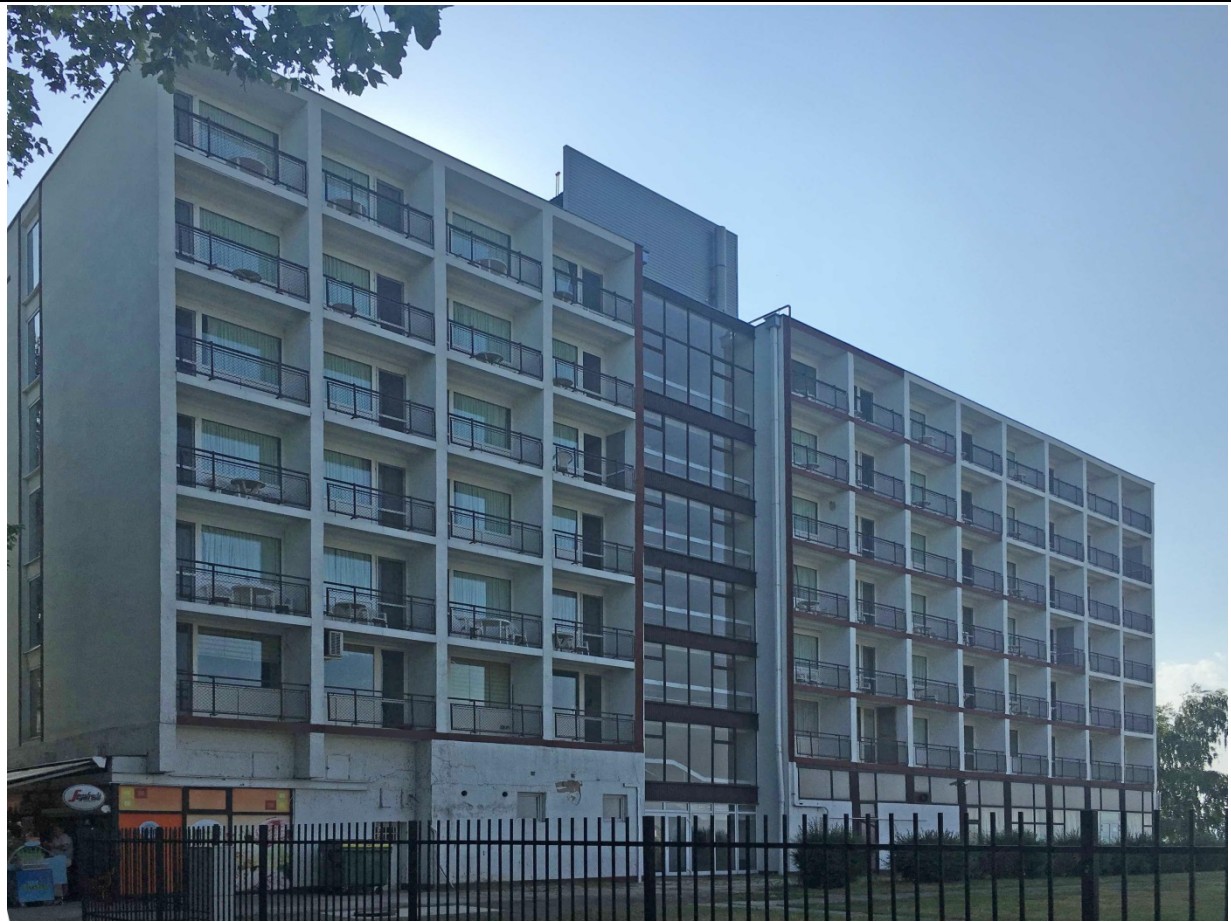
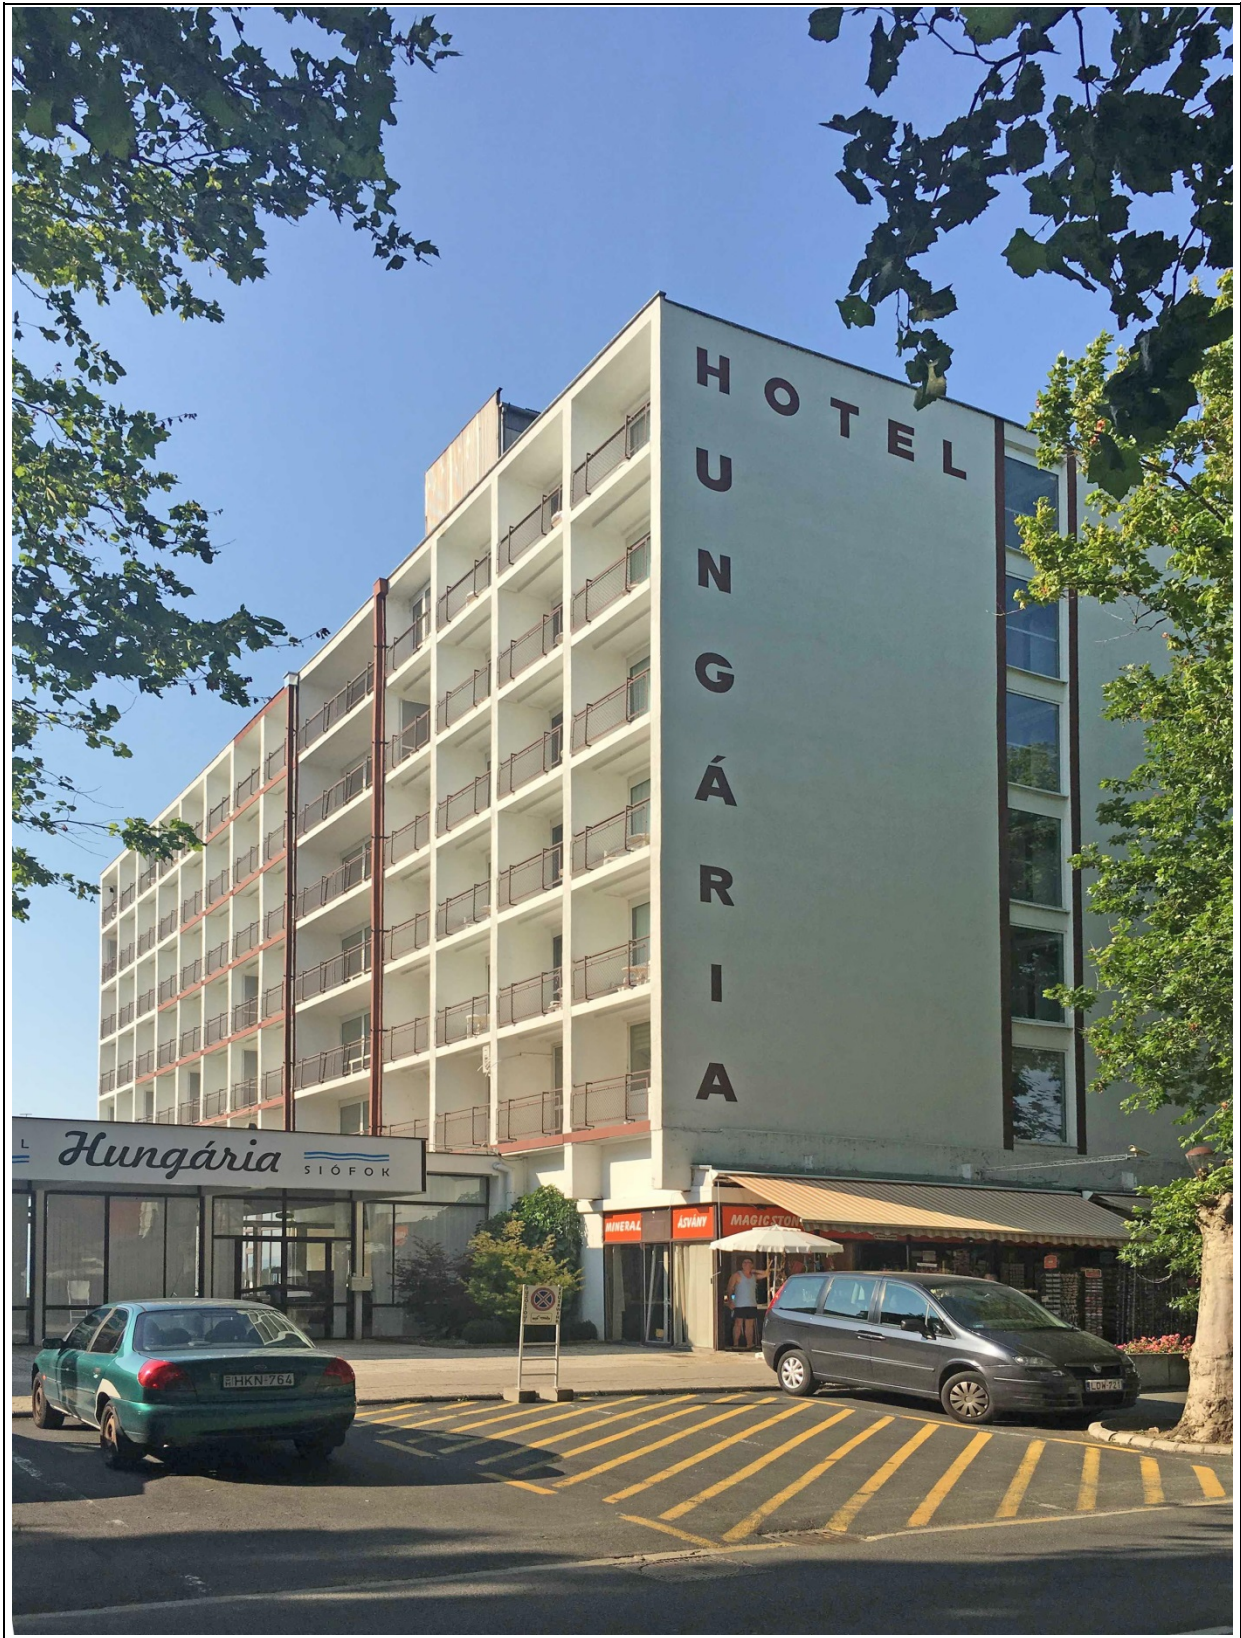
Fotó

SORSZÁM	HRSZ	CÍM	MEGNEVEZÉS	TULAJDONOS	KEZELŐ
46.	4273/2	Petőfi Sétány 13	Hungária Hotel	Magán-	-
FUNKCIÓ	ÉPÍTÉS IDEJE	MŰSZAKI ÁLLAPOT	BEÉPÍTÉSI MÓD	SZINTSZÁM	TETŐ
Hotel	1966	Felújítandó	szabadon álló	7	lapostető

A Siófoki szállodasor, a Balaton, Lídó és a Hungária, lezárásaként épült, tizenhárom emeletes Hotel Európa. Építész tervezői Czigler Endre, Polónyi Károly. A siófoki szállodasor létesítésére a Balaton-környék fejlesztése keretében került sor. A fsz.+13 szintes szálló (Európa) összesen mintegy 1100 szállodai férőhelyet biztosít zömmel 2 ágyas, fürdőszobás szobákban. A szálloda idényjelleggel épült.

- az épület építészeti karaktere,
- homlokzati tagozatok,
- lapostető,
- nyílásosztások és kiosztási ritmikájuk,
- nyílászáró osztások.

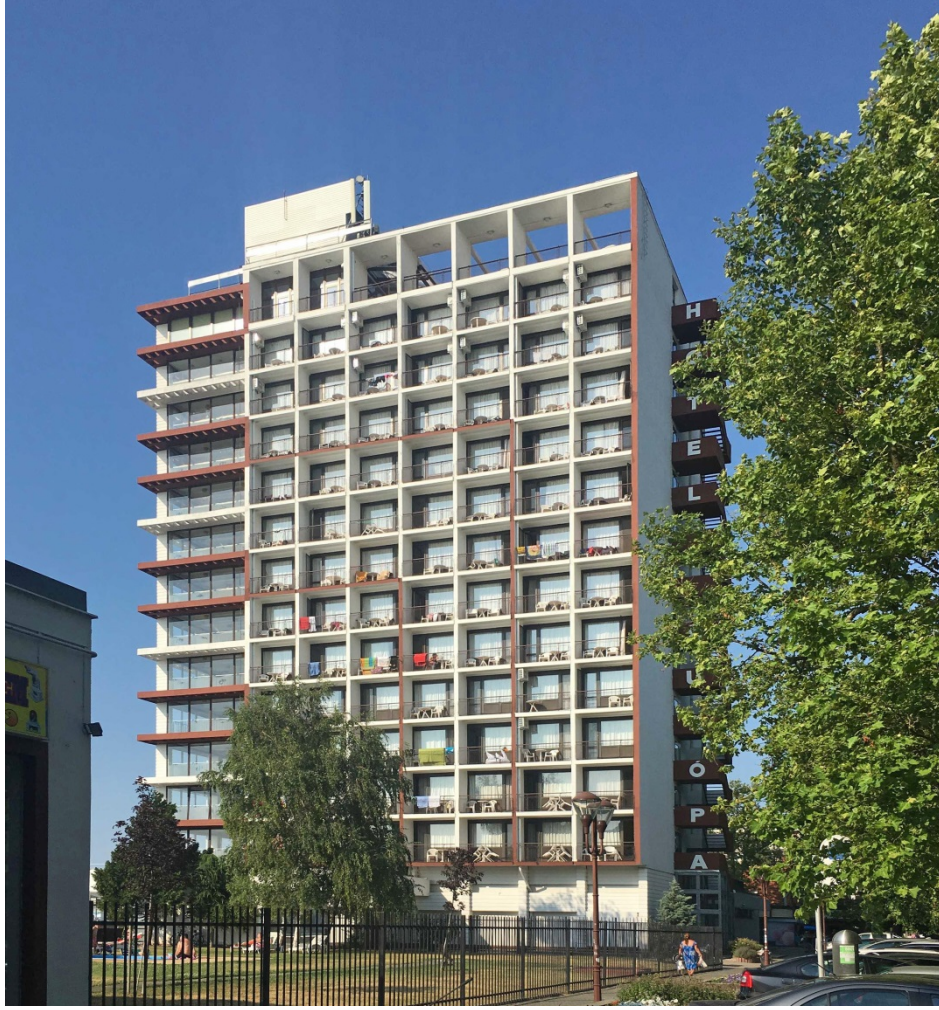
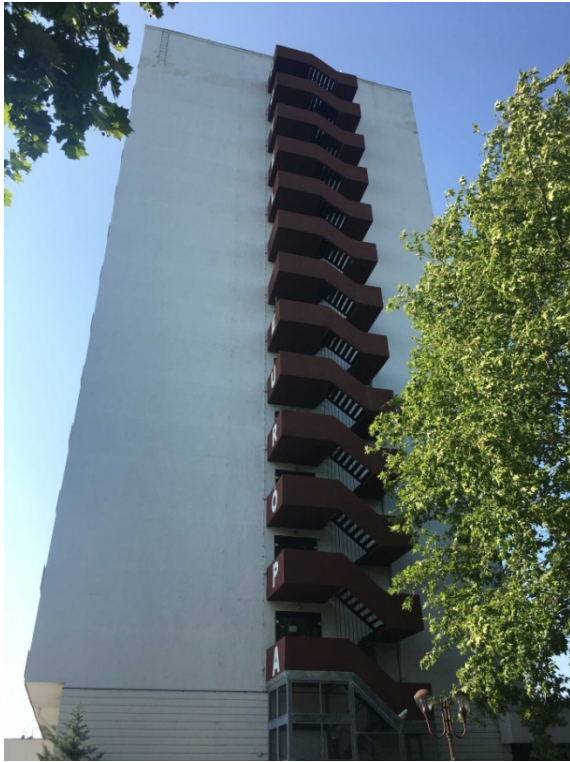
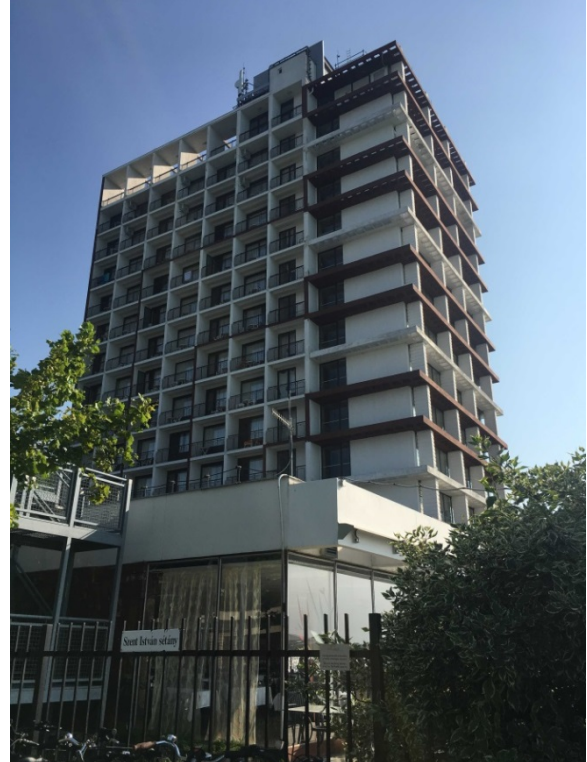
SORSZÁM	HRSZ	CÍM	MEGNEVEZÉS	TULAJDONOS	KEZELŐ
47.	4271	Petőfi Sétány 15	Hotel Európa és Étterem	Magán	-
FUNKCIÓ	ÉPÍTÉS IDEJE	MŰSZAKI ÁLLAPOT	BEÉPÍTÉSI MÓD	SZINTSZÁM	TETŐ
Hotel	1966	Felújítandó	szabadon álló	14	lapostető

A Siófoki szállodasor, a Balaton, Lídó és a Hungária, lezárásaként épült, tizenhárom emeletes Hotel Európa. Építész tervezői Czigler Endre, Polónyi Károly. A siófoki szállodasor létesítésére a Balaton-környék fejlesztése keretében került sor. A fsz.+13 szintes szálló (Európa) összesen mintegy 1100 szállodai férőhelyet biztosít zömmel 2 ágyas, fürdőszobás szobákban. A szálloda idényjelleggel épült.

- az épület építészeti karaktere,
- homlokzati tagozatok,
- lapostető,
- nyílásosztások és kiosztási ritmikájuk,
- nyílászáró osztások.

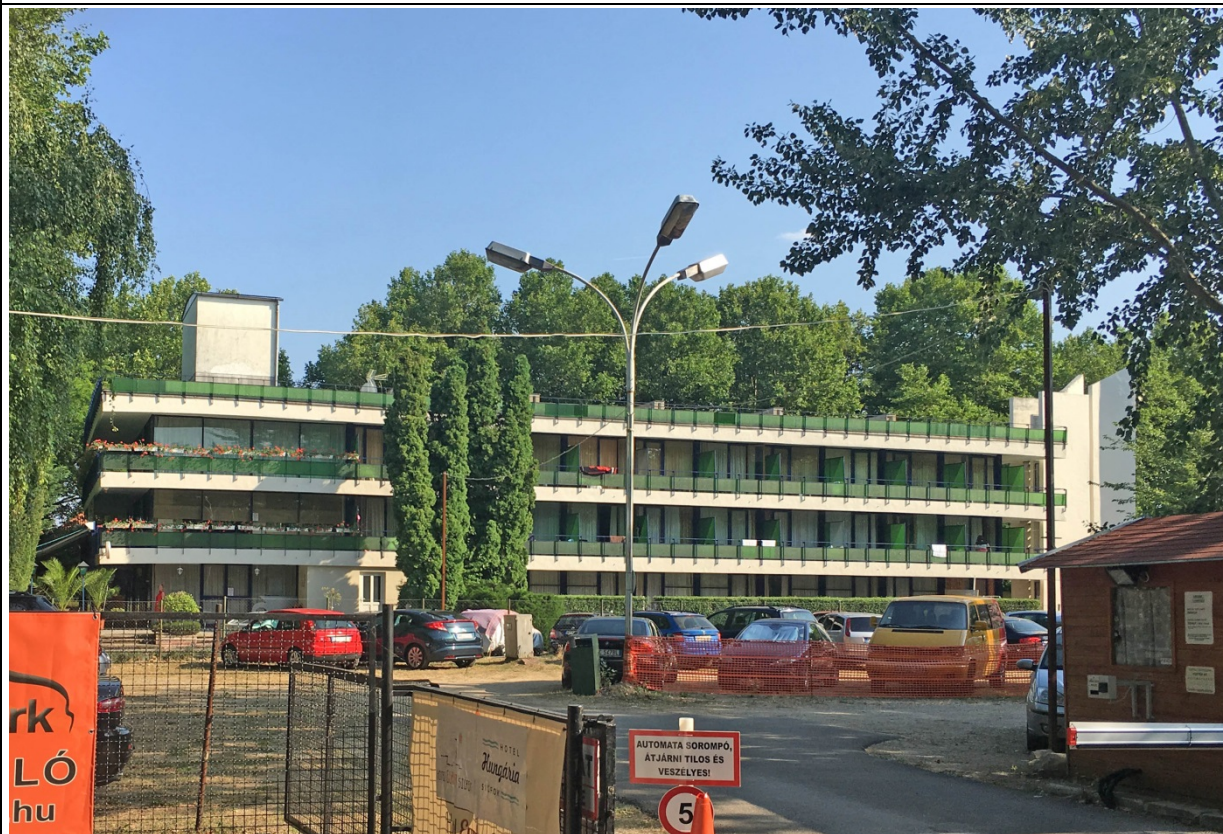
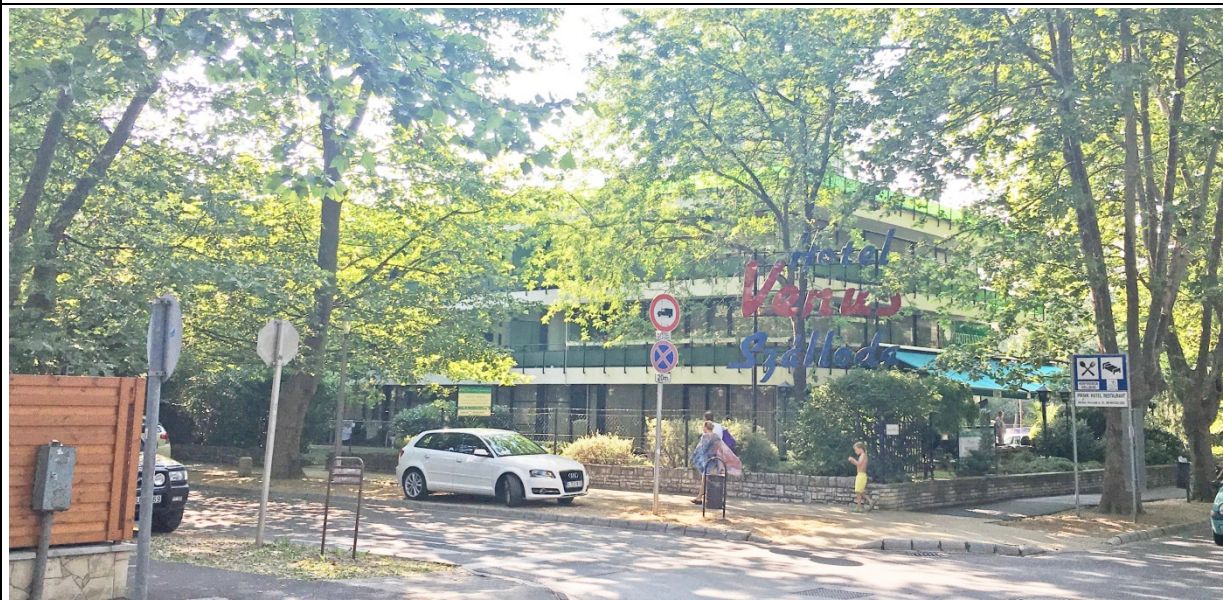
FOTÓ

SORSZÁM	HRSZ	CÍM	MEGNEVEZÉS	TULAJDONOS	KEZELŐ
49	6680/1	Kinizsi Pál út 3	Vénusz Szálló		
FUNKCIÓ	ÉPÍTÉS IDEJE	MŰSZAKI ÁLLAPOT	BEÉPÍTÉSI MÓD	SZINTSZÁM	TETŐ
Hotel	1961	Felújított	szabadon álló	3	lapostető

„A földszint plusz kétszintes épületben a fürdőszobás, loggiás a szintenként közös hallhoz kapcsolódó szállodai szobák a folyosókról nyílnak. A tetőre napozó került zuhanyzóval és pihenőbútorokkal. A belső közlekedés a közös előterekbe, szabadon beállított lépcsőkön történik. Az épületen kívüli lépcsőn a napozóterasz közelíthető meg, ami egyben vészkijáratként is működhet. Az épület 25 cm vastag haránt téglafalú, monolit vasbeton lemez födémszerkezettel, 2.4 m-es belmagassággal épült. A környék a tervező által javasolt beépítése, az épület előtti terület kertészeti kiképzése is a tulajdonos saját elképzelése alapján készült. A beruházó 1960 őszen határozta el az építést és 1961 nyarán már üzemelt a szálloda..” Az épület tervezője Földesi Lajos, aki az épület tervezéséért YBL Miklós díjban részesült.” –
 Forrás: balatoniepitészet.hu

- az épület építészeti karaktere,
- homlokzati tagozatok,
- lapostető,
- nyílásosztások és kiosztási ritmikájuk,
- nyílászáró osztások.

Korai kép az épületről, melyen még áthelyezése előtt Bolgár Judit művésznő Vöcsök nevű szobra látható: A szobrot javasoljuk visszatelepíteni az eredeti helyére.

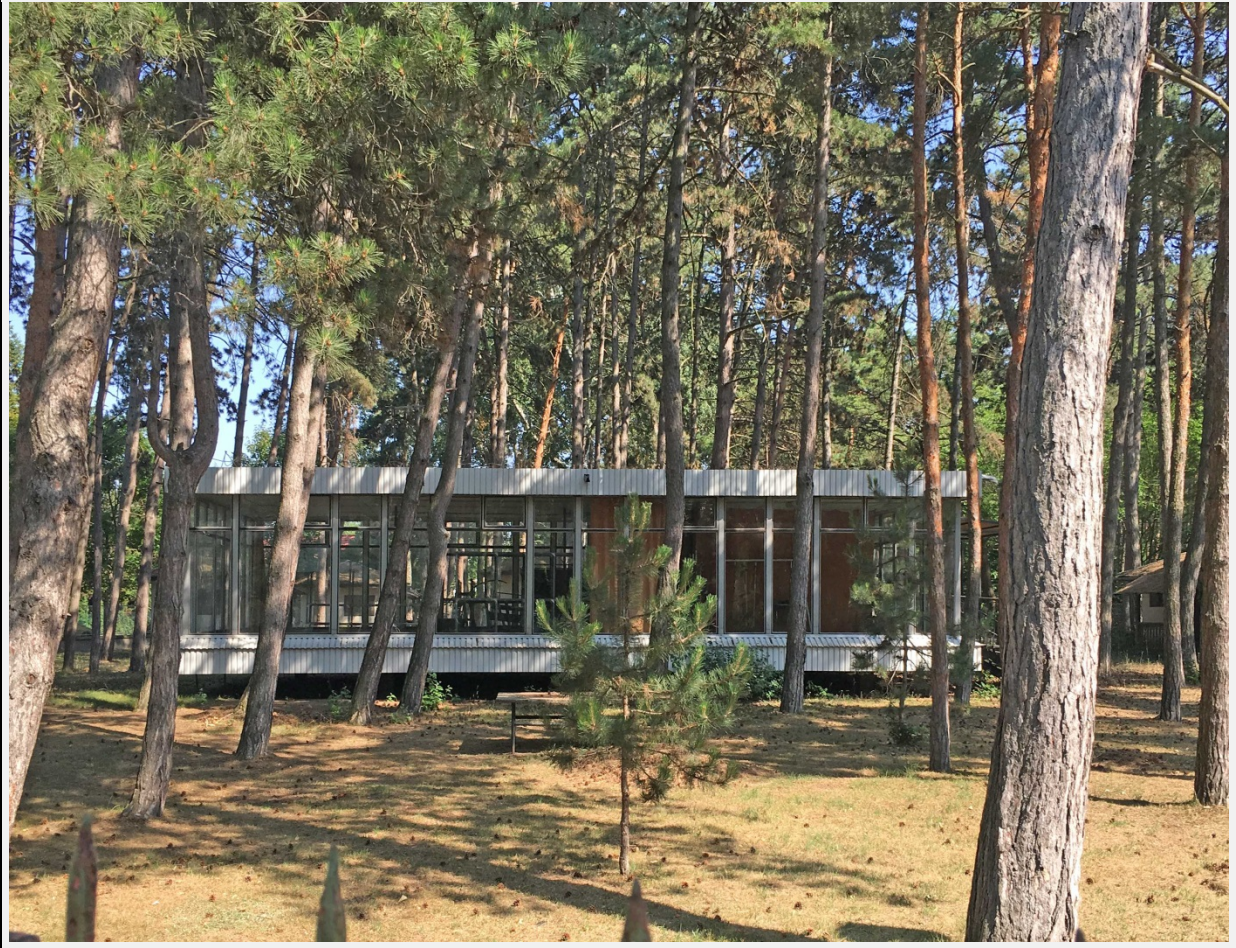
Fotó

SORSZÁM	HRSZ	CÍM	MEGNEVEZÉS	TULAJDONOS	KEZELŐ
50.	7435	Deák Ferenc Sétány 41.	Közösségi épület	Magán	-
FUNKCIÓ	ÉPÍTÉS IDEJE	MŰSZAKI ÁLLAPOT	BEÉPÍTÉSI MÓD	SZINTSZÁM	TETŐ
-	-	Felújított	szabadon álló	1	lapostető

Szabadonálló beépítésű közösségi épület, a klasszikus modern építészetre jellemző megjelenéssel.

A függőleges acélpillérekhez kettő, vízszintesen lebegő lemez tapad: a padlózati és a lefedő födém szerkezete.

- az épület építészeti karaktere,
- homlokzati tagozatok,
- lapostető,
- nyílásosztások és kiosztási ritmikájuk,
- nyílászáró osztások.

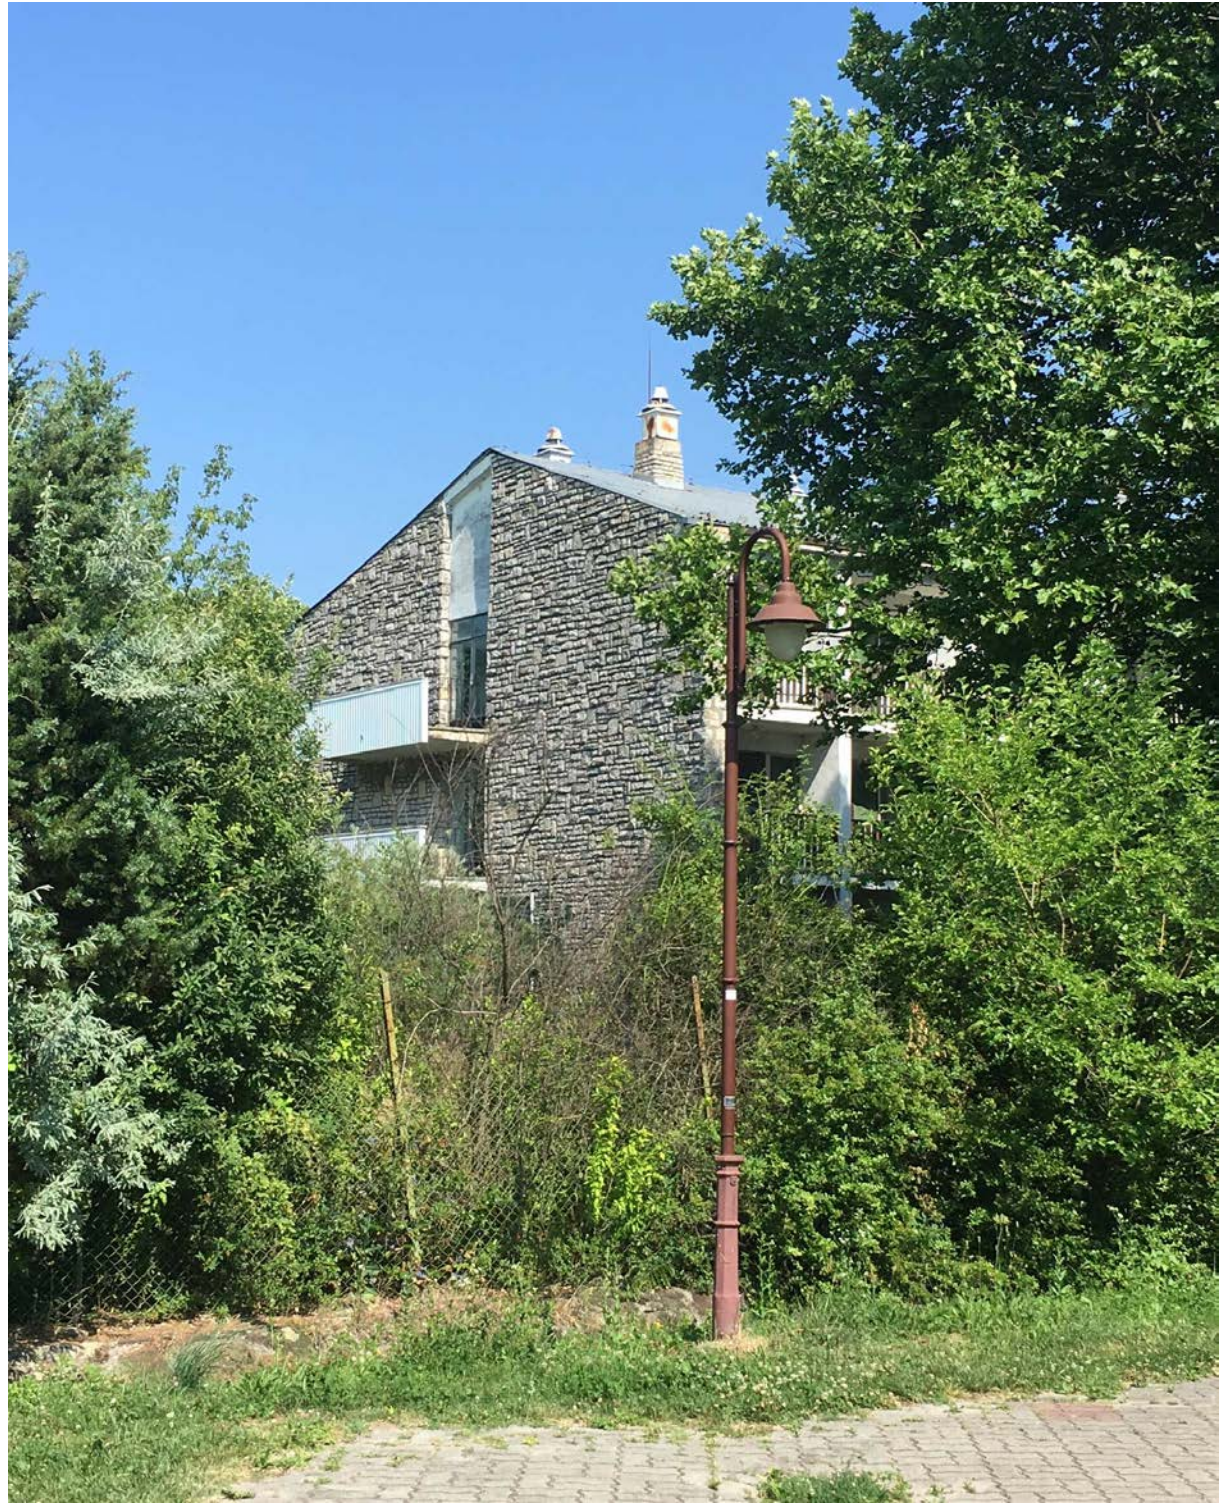
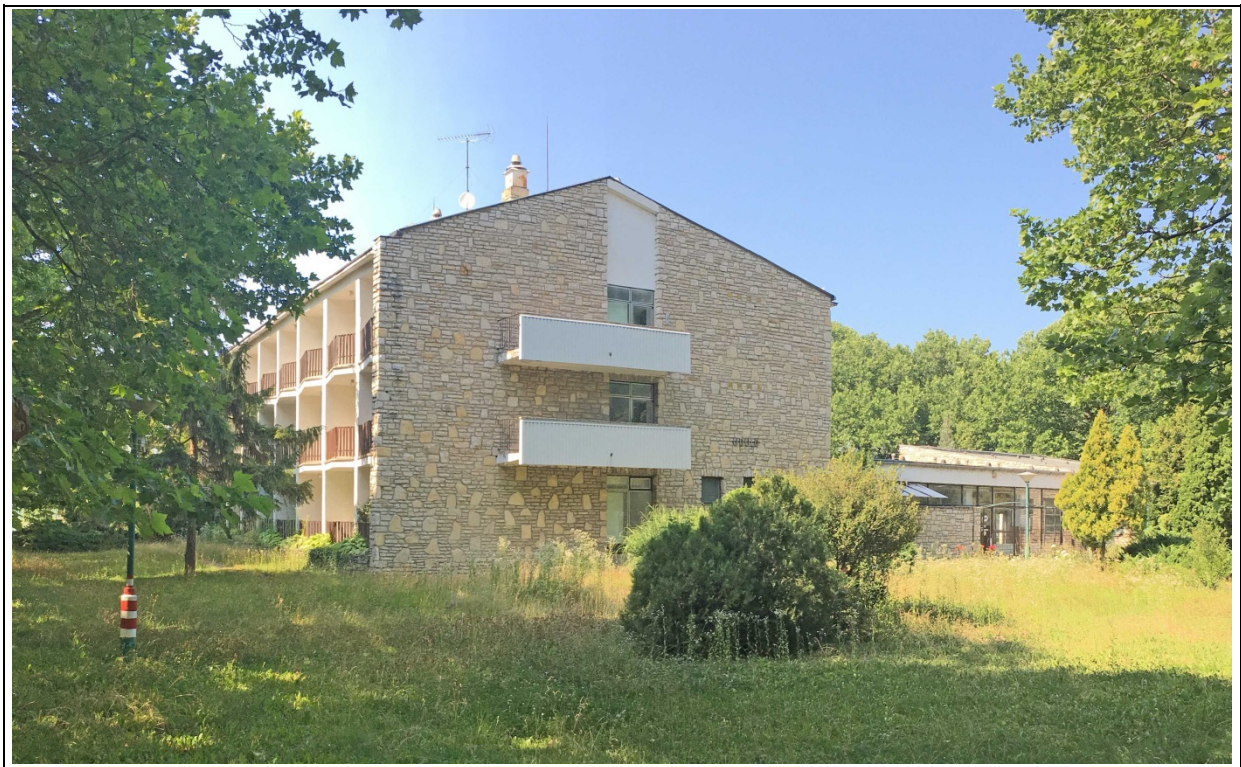
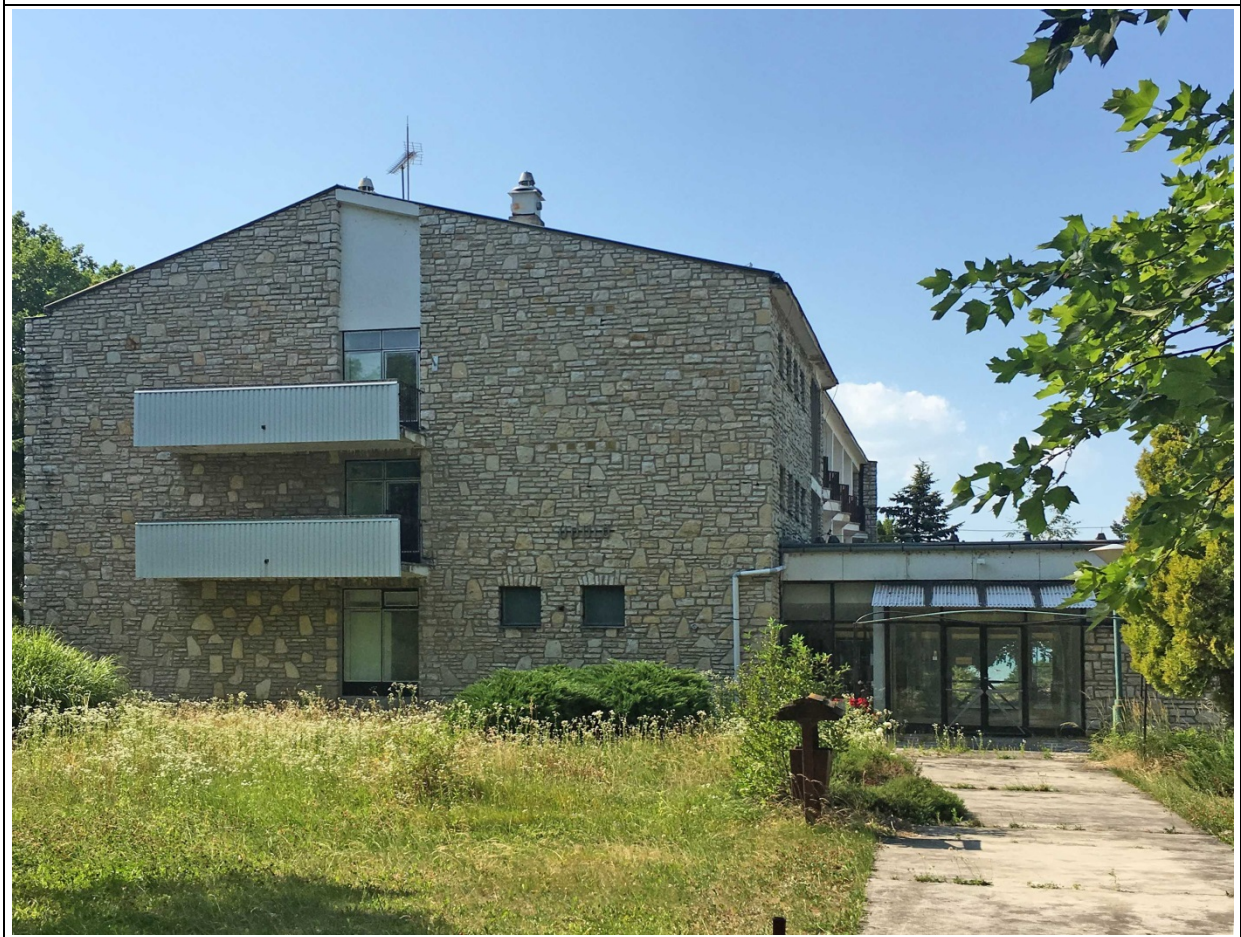
SORSZÁM	HRSZ	CÍM	MEGNEVEZÉS	TULAJDONOS	KEZELŐ
51.	7459	Deák Ferenc sétány 4 .	Üdülőépület Kajak-kenu Szövetség központja.	Kajak-kenu Szövetség -	Kajak-kenu Szövetség -
FUNKCIÓ	ÉPÍTÉS IDEJE	MŰSZAKI ÁLLAPOT	BEÉPÍTÉSI MÓD	SZINTSZÁM	TETŐ
-	-	Felújítandó	szabadon álló	3	magas/lapostető

Az épület 3 épületszárnyra tagolódik: a földszintes középső fogadó épületből, a nyaralószobákat tartalmazó 3 szintes magas tetős épületszárnyból és a szintén földszintes lapstetős üzemi épületből.

Az üdülő a 70-es évek hazai modern építészetének szép példája.

- az épület építészeti karaktere,
- homlokzati tagozatok,
- tetőidom,
- nyílásosztások és kiosztási ritmikájuk,
- nyílászáró osztások,
- kőfal homlokzat,
- eredeti erkély acélkorlát

Az esetleges későbbi felújítás során, a бүtű falakon megjelenő acél erkélykorlátok a hosszanti homlokzat loggia korlátain visszaállítandók a jelenlegi stílusidegen korlátok helyett, ill. a trapézlemez tetőfedés cserépfedésre, vagy síklemez fedésre cserélendő. Az esetleges hőszigetelés a kőfal belső oldalán javasolt, pl. ytong blokk használatával.

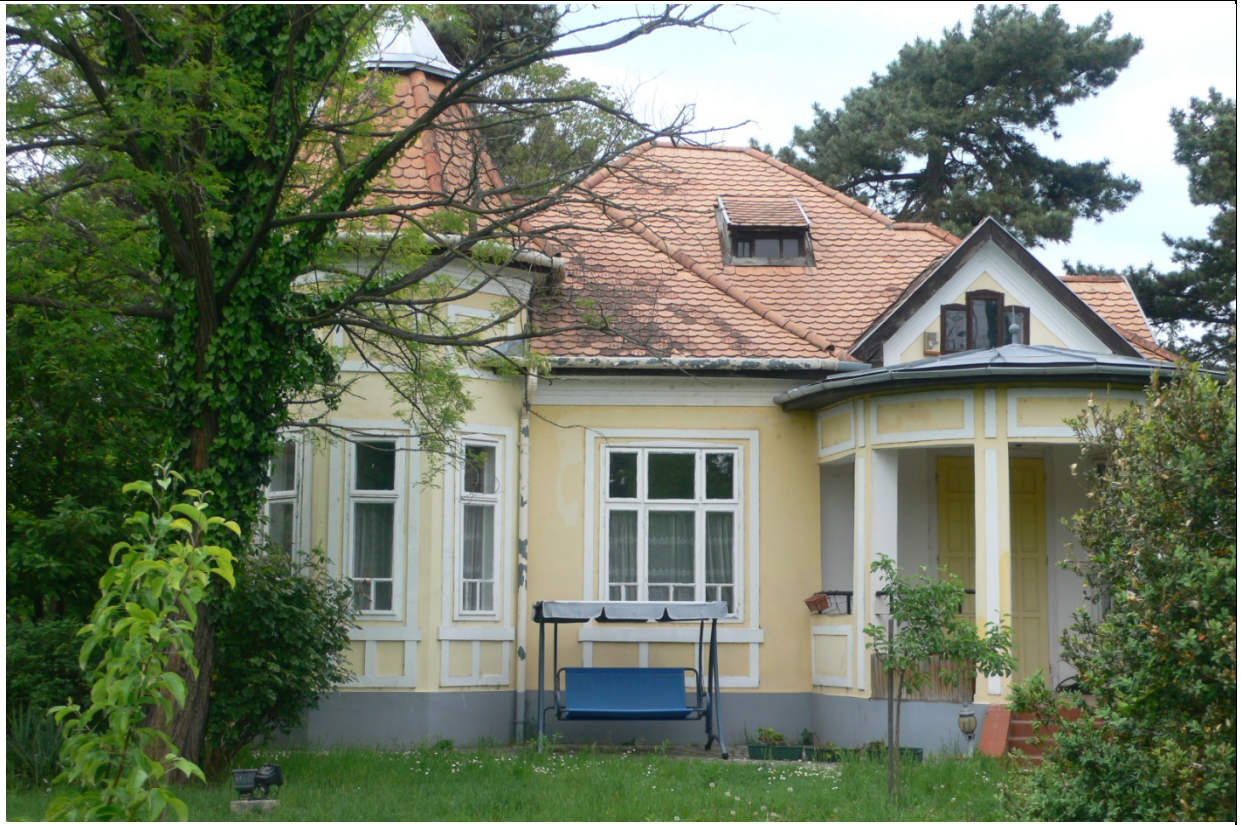
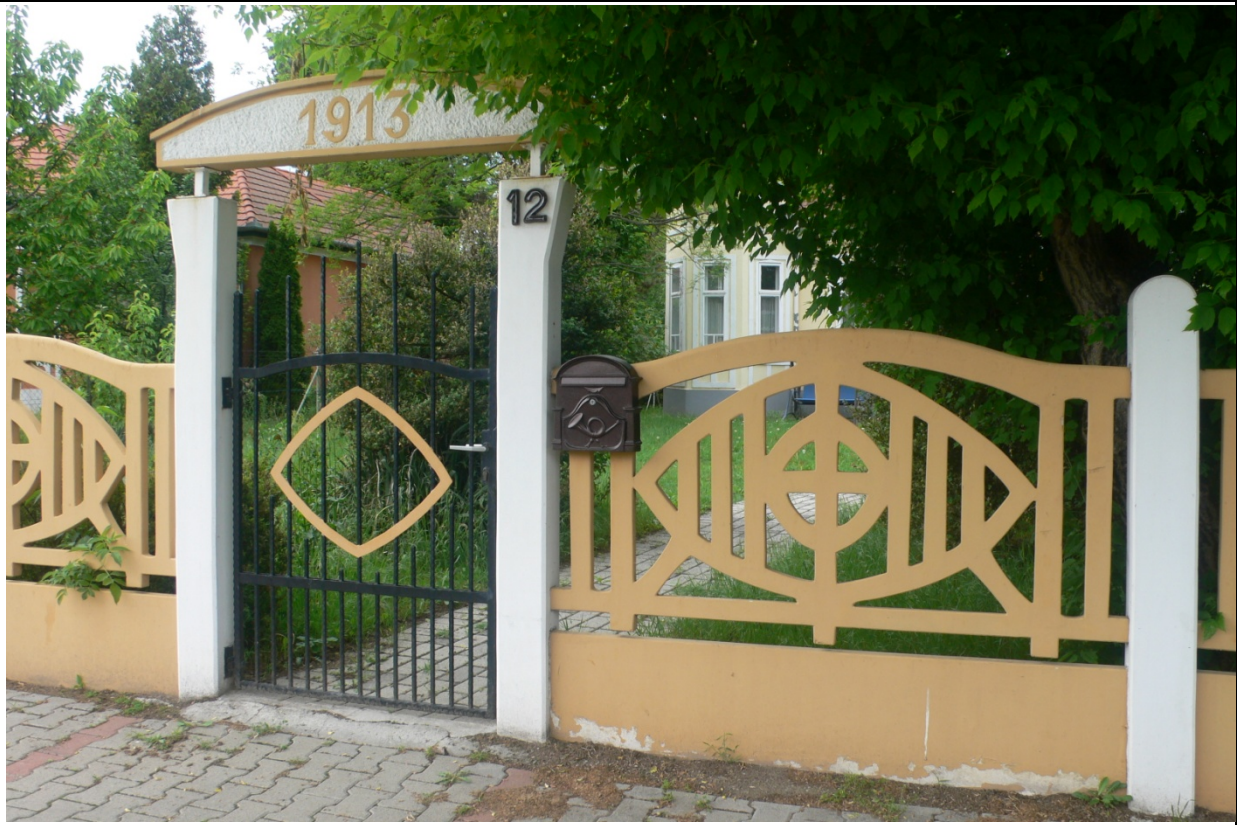
Fotó

SORSZÁM	HRSZ	CÍM	MEGNEVEZÉS	TULAJDONOS	KEZELŐ
52.	6865	Fenyves Sor 12.	Villaépület	Magán	Magán
FUNKCIÓ	ÉPÍTÉS IDEJE	MŰSZAKI ÁLLAPOT	BEÉPÍTÉSI MÓD	SZINTSZÁM	TETŐ
-	1913	Felújítandó	szabadon álló	3	magas/lapostető

Huszadik század elején épült, polgári villaépület szabadon álló beépítéssel, földszintes kialakítással, összetett geometriájú magastetővel, toronysüveggel.

- az épület építészeti karaktere,
- homlokzati tagozatok,
- tetőidom,
- nyílászárók és kiosztási ritmikájuk,
- nyílászáró tokosztásai,
- kerítés.

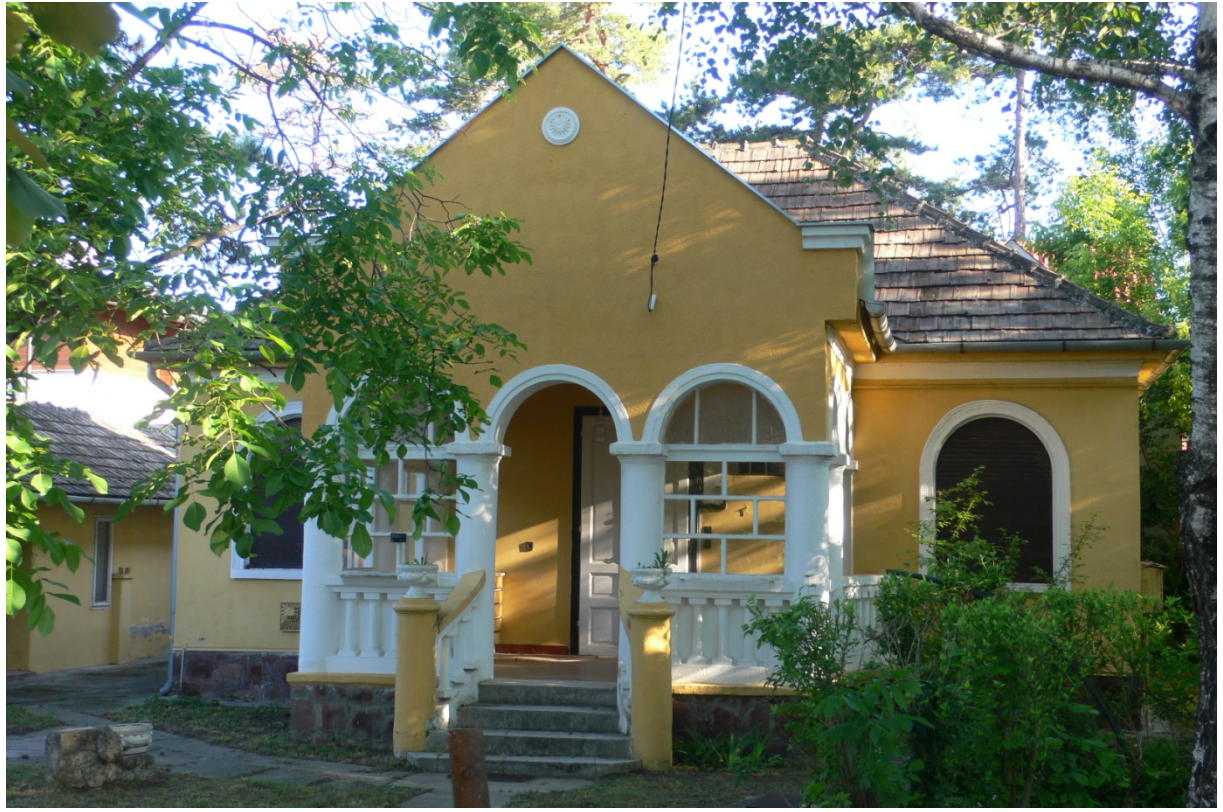
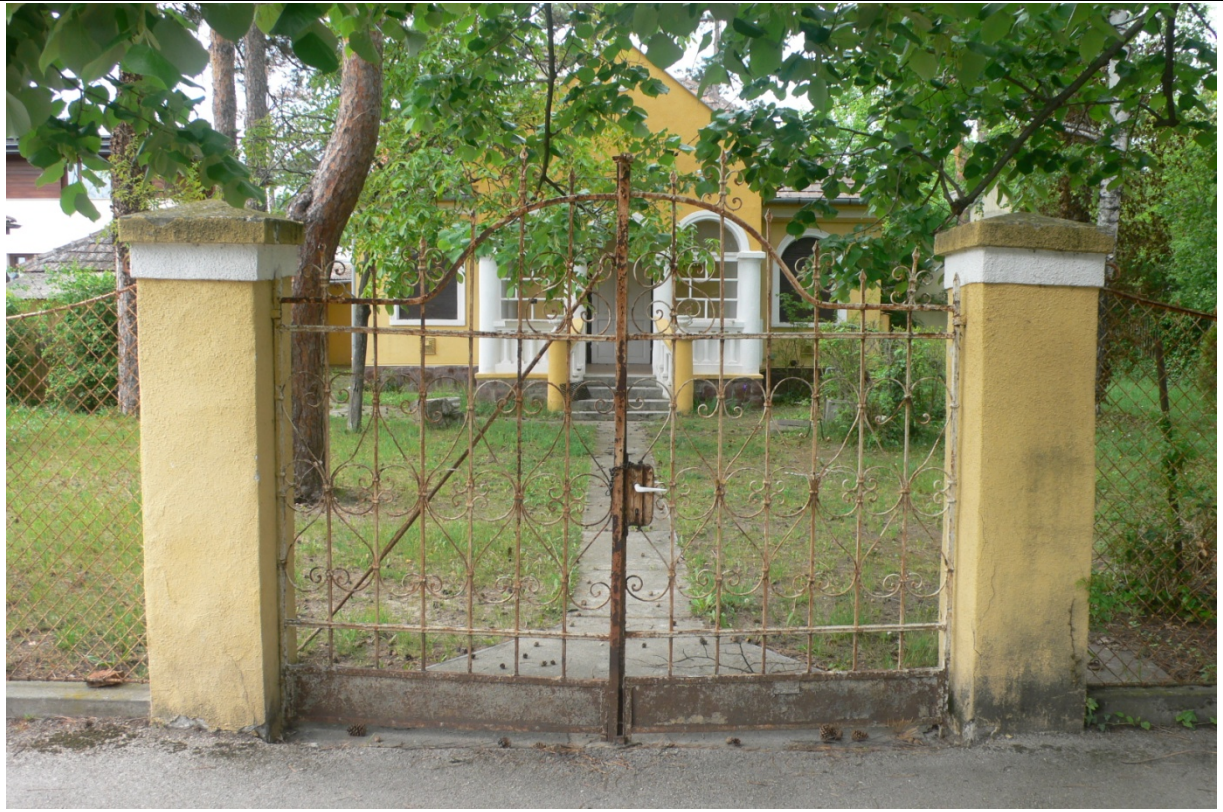
Fotó

SORSZÁM	HRSZ	CÍM	MEGNEVEZÉS	TULAJDONOS	KEZELŐ
53.	7054	Rigó u. 2.	Villaépület	Magán	Magán
FUNKCIÓ	ÉPÍTÉS IDEJE	MŰSZAKI ÁLLAPOT	BEÉPÍTÉSI MÓD	SZINTSZÁM	TETŐ
nyaraló	-	Felújítandó	szabadon álló	1	magastető

Huszdik századi, polgári villaépület szabadon álló beépítéssel, földszintes kialakítással, kontyolt nyeregtetővel.

- az épület építészeti karaktere,
- homlokzati tagozatok,
- tetőidom,
- nyílászárók és kiosztási ritmikájuk,
- nyílászáró tokosztásai,
- kerítés.

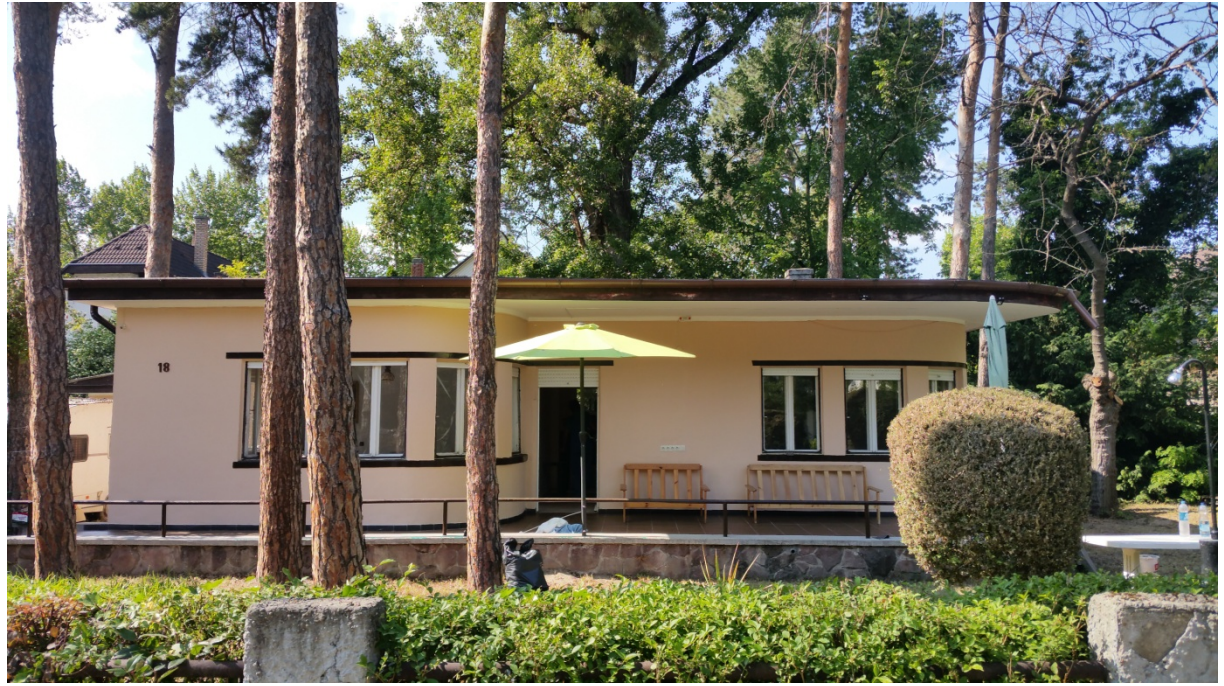
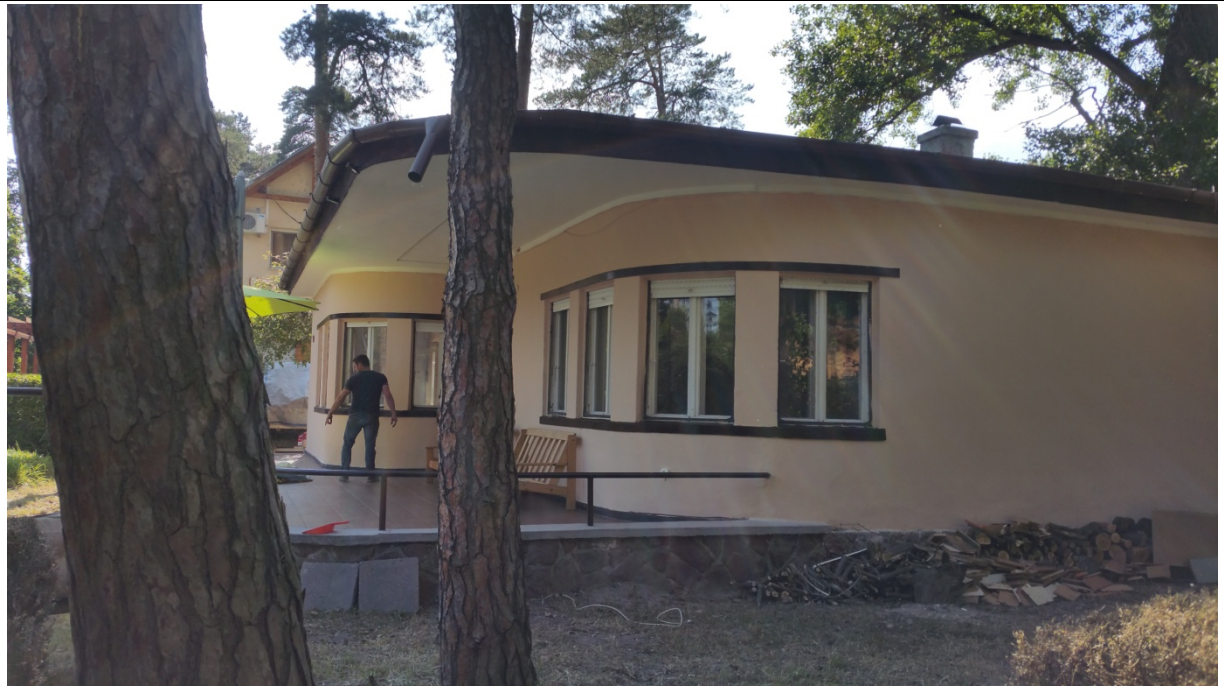
Fotó

SORSZÁM	HRSZ	CÍM	MEGNEVEZÉS	TULAJDONOS	KEZELŐ
54.	6950	Kiss János u. 18	Villaépület	Magán	Magán
FUNKCIÓ	ÉPÍTÉS IDEJE	MŰSZAKI ÁLLAPOT	BEÉPÍTÉSI MÓD	SZINTSZÁM	TETŐ
nyaraló	-	kielégítő	szabadon álló	1	lapos tető

Huszadik századi, bauhaus stílusú nyaralóépület szabadon álló beépítéssel, földszintes kialakítással, lapos tetővel.

- az épület építészeti karaktere,
- homlokzati tagozatok,
- tetőidom,
- nyílászárók és kiosztási ritmikájuk,
- nyílászáró tokosztásai,

Az épület tervezője: Vály Imre (Zürich)

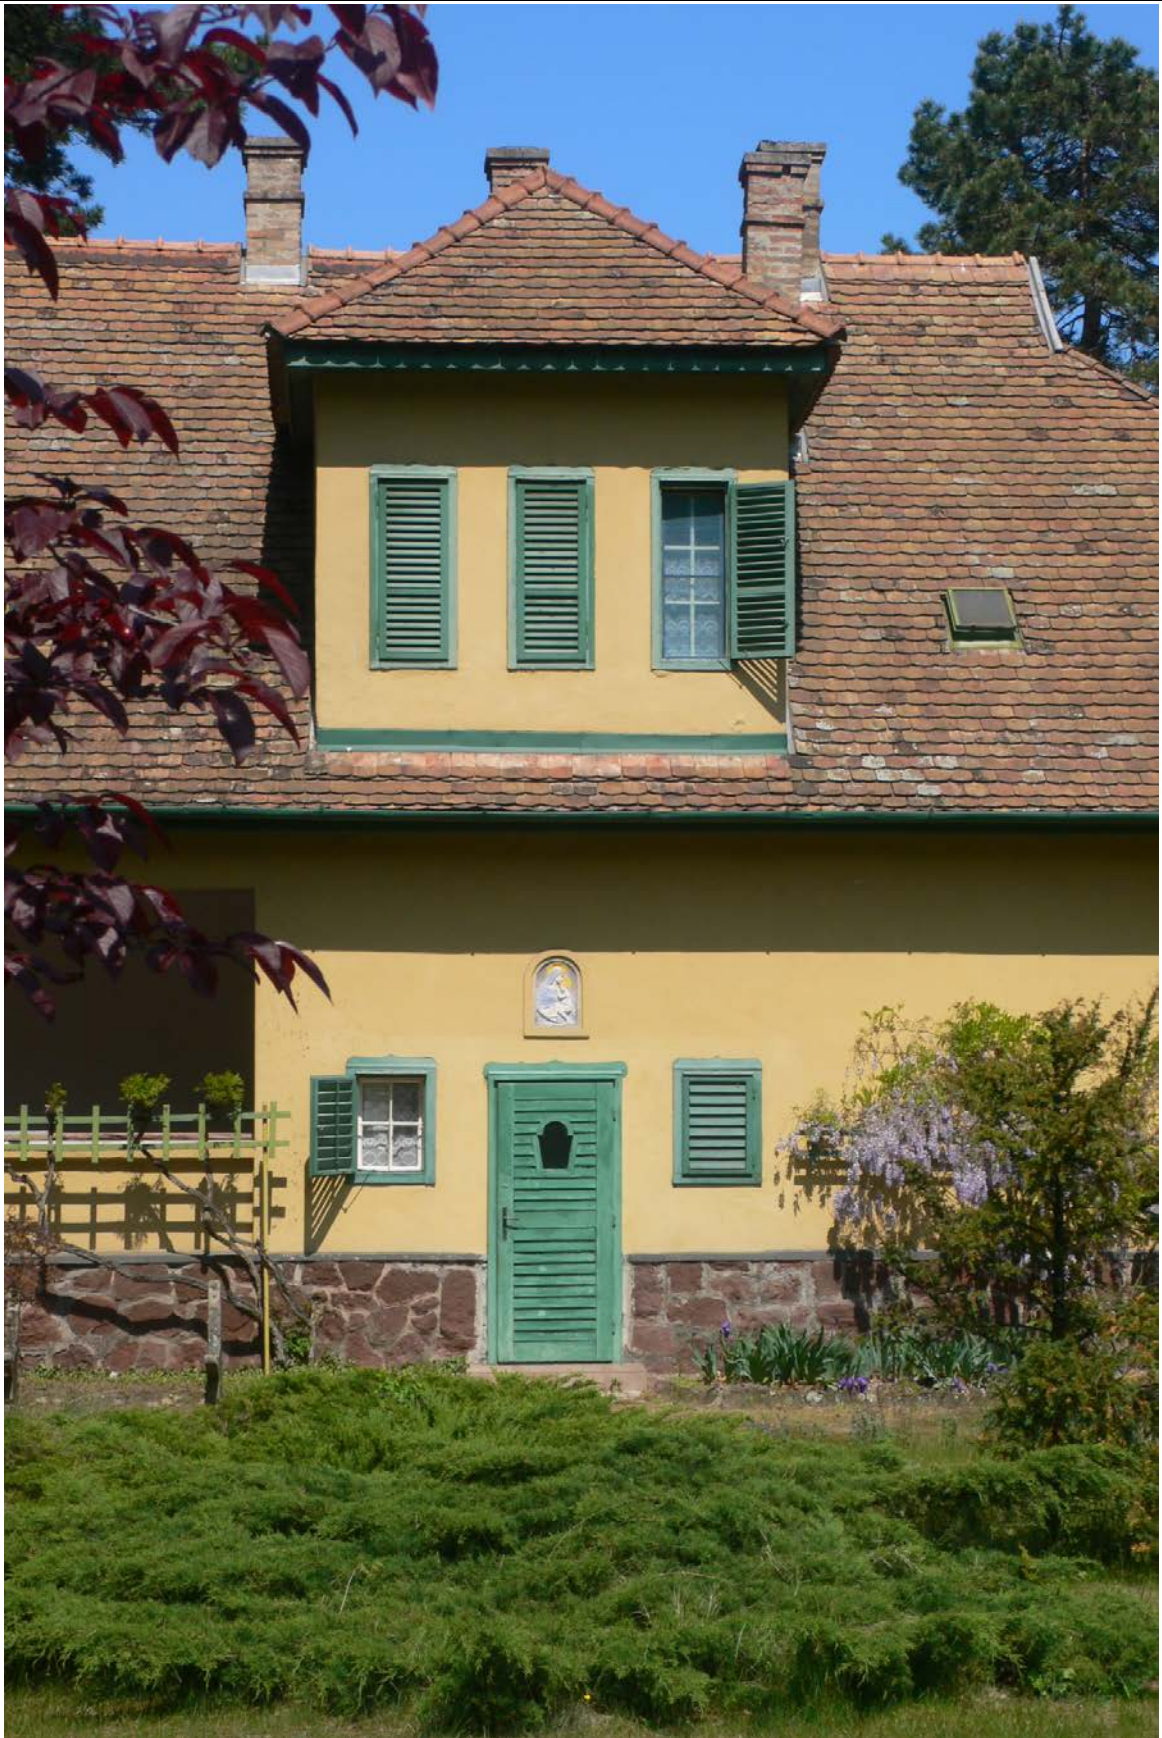
SORSZÁM	HRSZ	CÍM	MEGNEVEZÉS	TULAJDONOS	KEZELŐ
55.	3460/3	Ady E. út 120	Villaépület	Magán	Magán
FUNKCIÓ	ÉPÍTÉS IDEJE	MŰSZAKI ÁLLAPOT	BEÉPÍTÉSI MÓD	SZINTSZÁM	TETŐ
nyaraló	-	kielégítő	szabadon álló	1	magastető

Romantikus villaépület, szabadon álló beépítéssel, földszint plusz tetőtér beépítéses kialakítással, oromzatos-kontyolt nyeregtetővel.

- az épület építészeti karaktere,
- homlokzati tagozatok,
- tetőidom,
- nyílászárók és kiosztási ritmikájuk,
- nyílászáró tokosztásai,
