2.- Függelék az 1/2018. (I.30.) önkormányzati rendelethez

HELYI EGYEDI ÉPÍTÉSZETI ÉRTÉKVÉDELEMMEL VÉDETT ÉPÜLETEK ADATLAPJAI

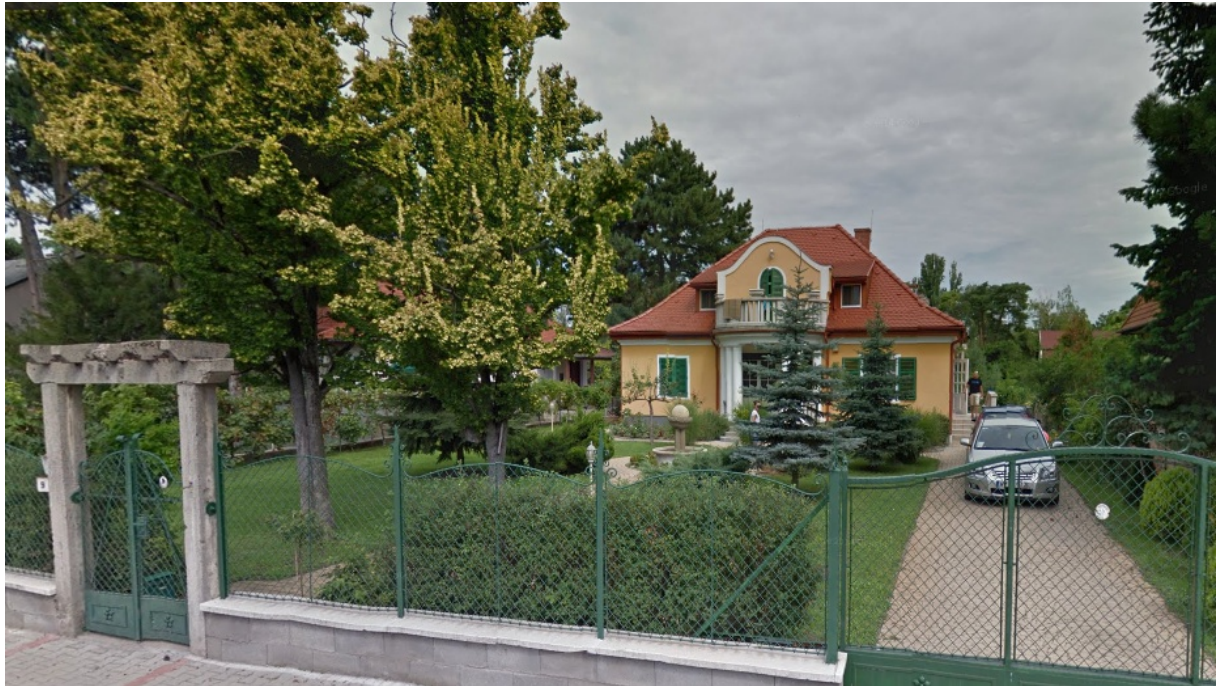
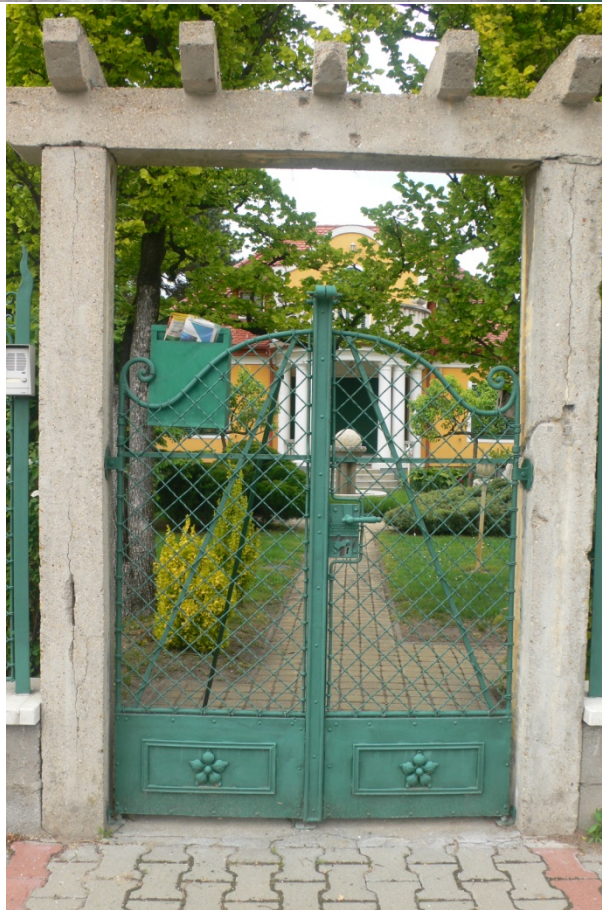
Fotó

SORSZÁM	HRSZ	CÍM	MEGNEVEZÉS	TULAJDONOS	KEZELŐ
56.	6860	Fenyves sor 9	Fenyves sor 9	Magán	Magán
FUNKCIÓ	ÉPÍTÉS IDEJE	MŰSZAKI ÁLLAPOT	BEÉPÍTÉSI MÓD	SZINTSZÁM	TETŐ
Nyaráló ép.		Felújított	Szabadon álló	1	Magastető

Historizáló stílusú, polgári villaépület szabadon álló beépítéssel, földszintes kialakítással, kontyolt nyeregtetővel, díszes keresztoromzattal.

- az épület építészeti karaktere,
- homlokzati tagozatok,
- tetőidom,
- nyílászárók és kiosztási ritmikájuk,
- nyílászáró tokosztásai,
- főbejárat feletti stukkó,
- kerítés.

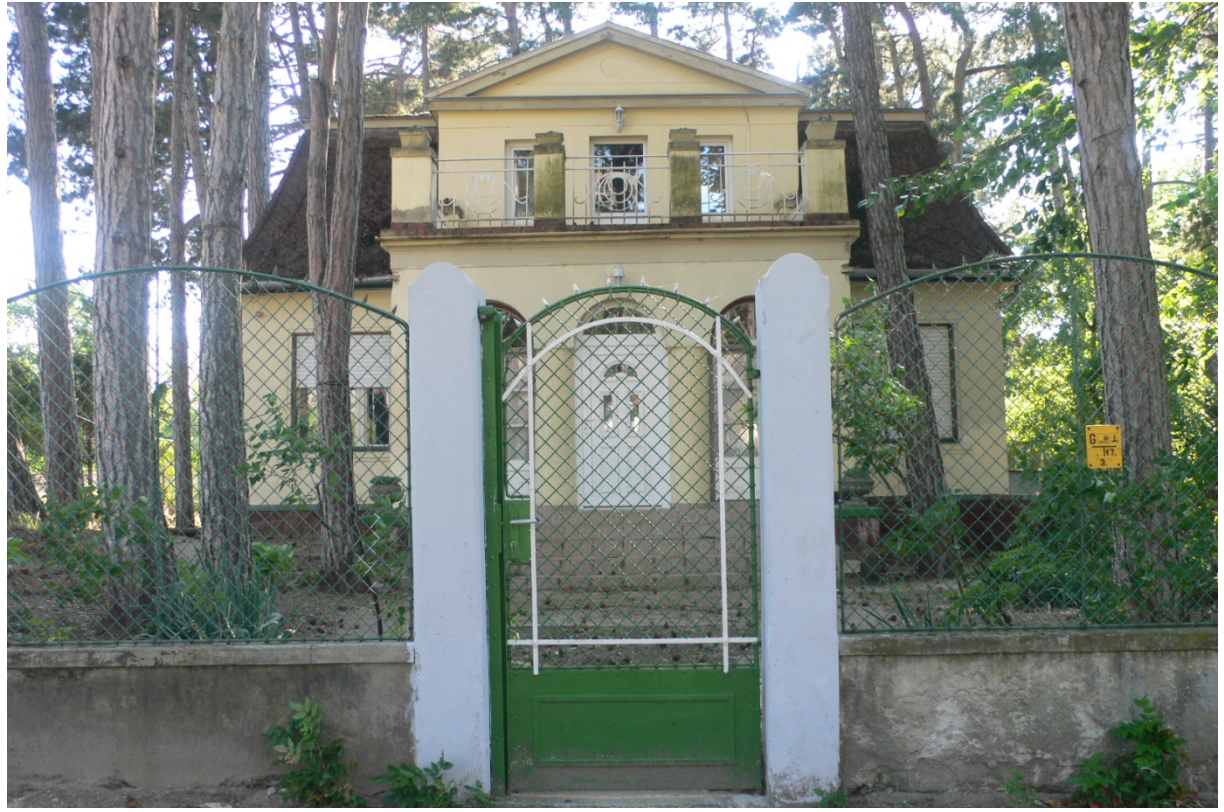
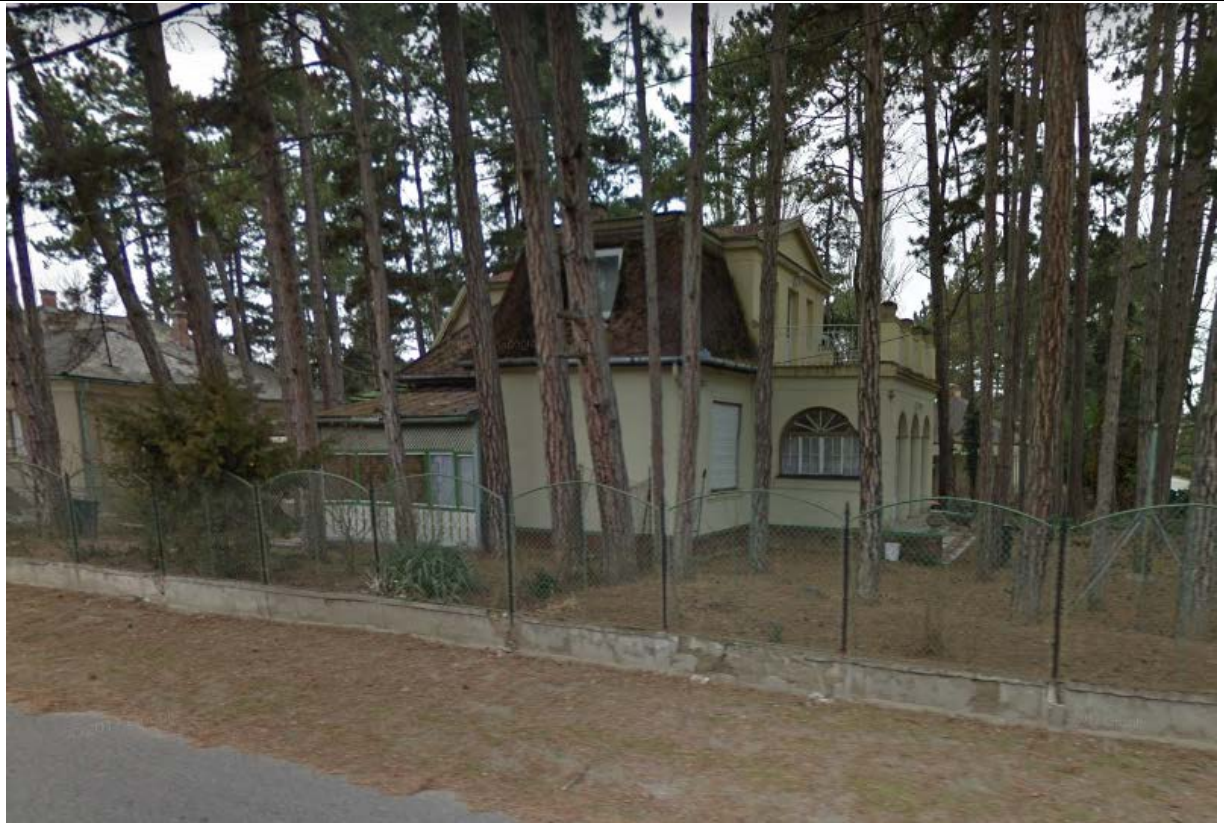
Fotó

SORSZÁM	HRSZ	CÍM	MEGNEVEZÉS	TULAJDONOS	KEZELŐ
57.	3587	Ady E. u. 87	Villaépület	Magán	Magán
FUNKCIÓ	ÉPÍTÉS IDEJE	MŰSZAKI ÁLLAPOT	BEÉPÍTÉSI MÓD	SZINTSZÁM	TETŐ
nyaraló	-	Felújított	szabadon álló	2	magastető

Klasszicizáló villaépület szabadon álló beépítéssel, földszint plusz tetőtér beépítéses kialakítással, mansard tetővel, tagozatos keresztormozattal.

- az épület építészeti karaktere,
- homlokzati tagozatok,
- tetőidom,
- nyílászárók és kiosztási ritmikájuk,
- nyílászáró tokosztásai,
- emeleti műköelemek,
- emeleti terasz korlát,
- kerítés.

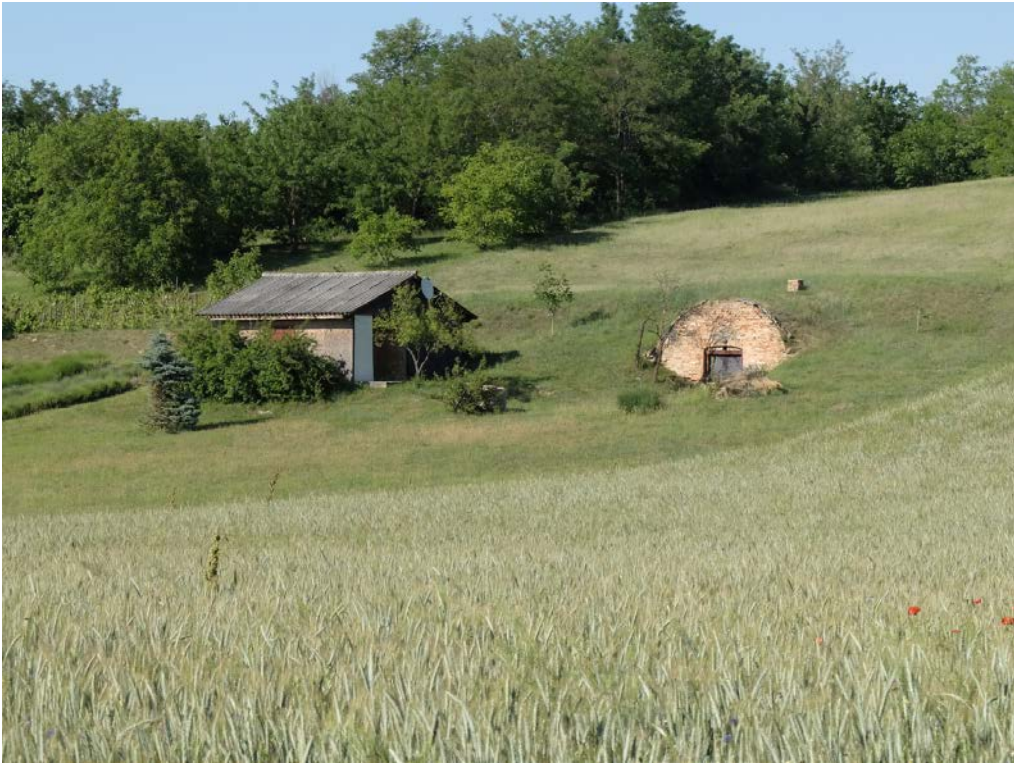
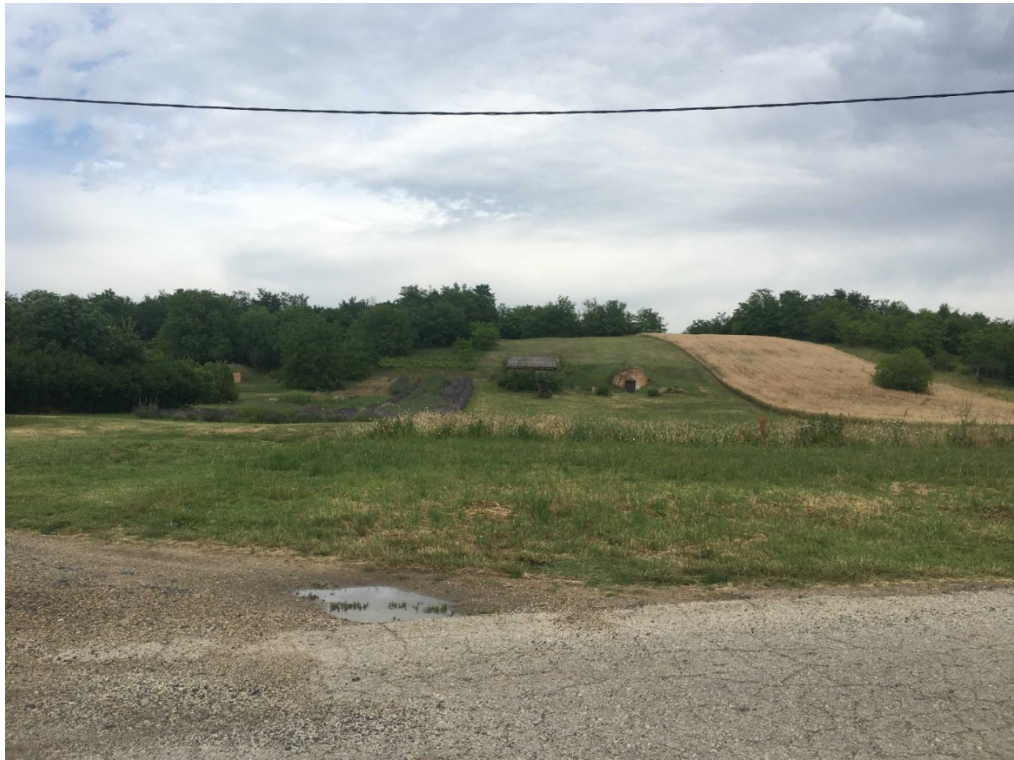
Φοτό

SORSZÁM	HRSZ	Cím	MEGNEVEZÉS	TULAJDONOS	KEZELŐ
58	19160/4	Diófás út 33.	Pince	magán	magán
FUNKCIÓ	ÉPÍTÉS IDEJE	MŰSZAKI ÁLLAPOT	BEÉPÍTÉSI MÓD	SZINTSZÁM	TETŐ
pince	-	felújítandó	-	-	-

Egyedi tájértékű építmények.
Eredeti állapotukba visszaállítandók.

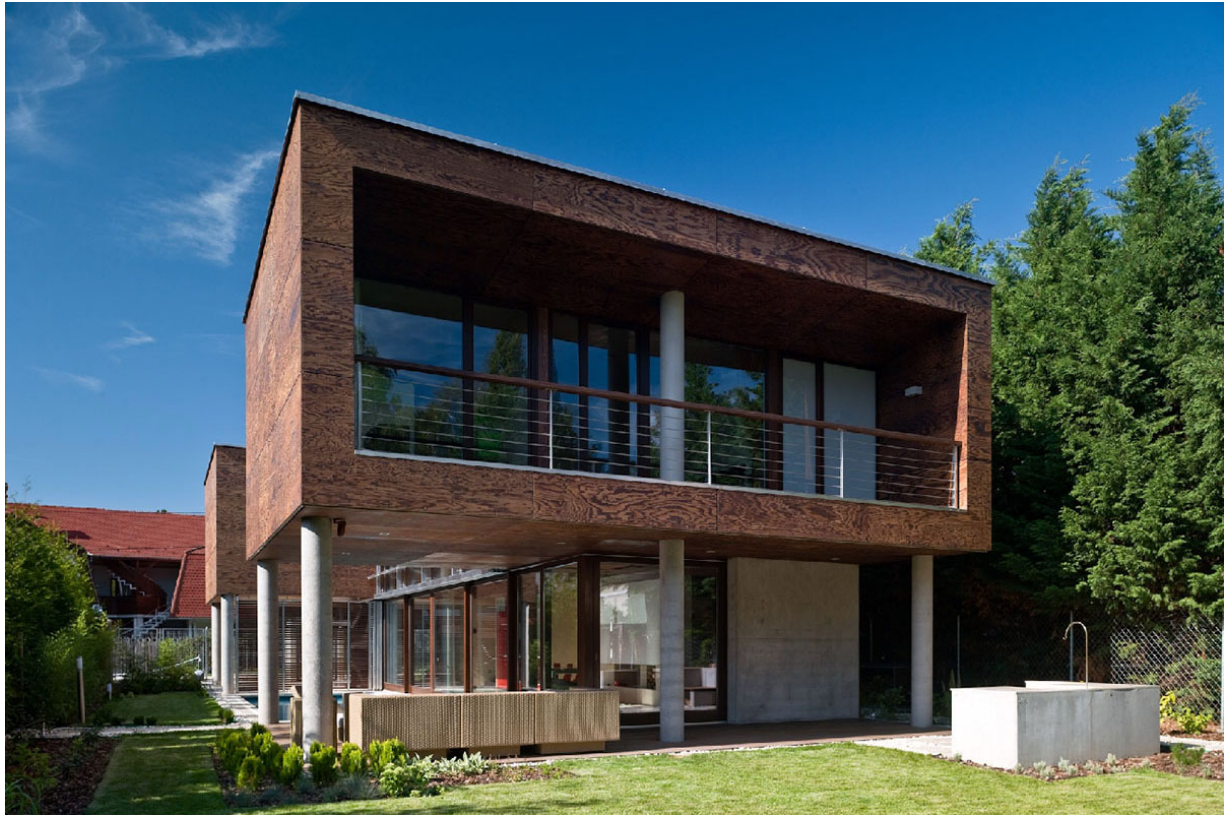
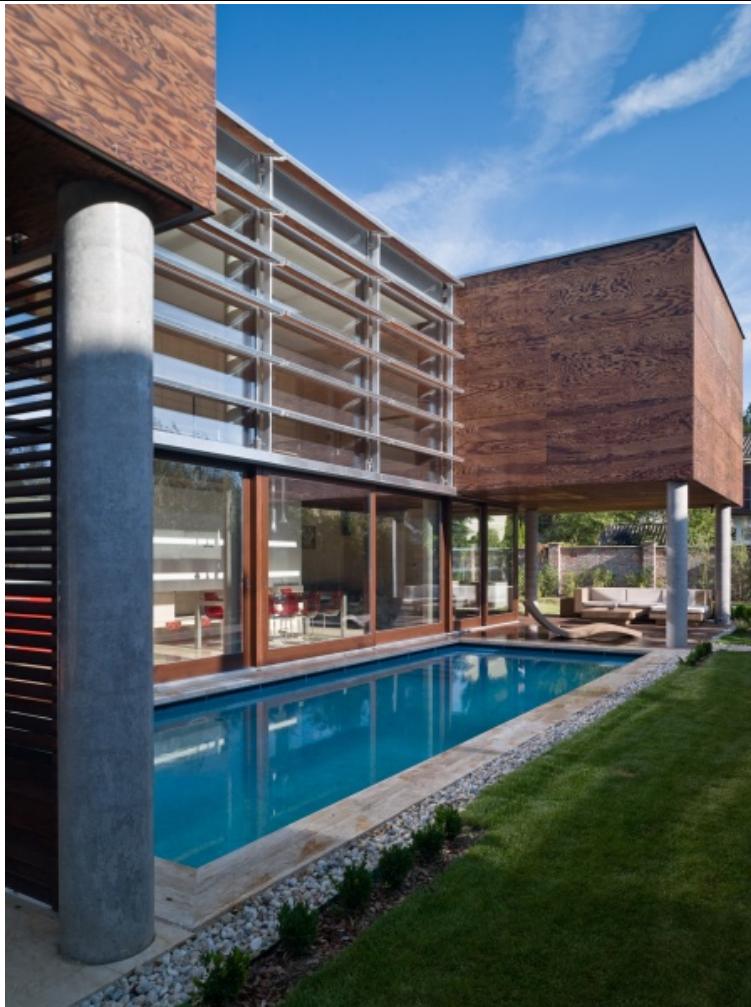
SORSZÁM	HRSZ	CÍM	MEGNEVEZÉS	TULAJDONOS	KEZELŐ
60	8425/6	Babits M. utca 77/A	nyaralóépület	Magán	Magán
FUNKCIÓ	ÉPÍTÉS IDEJE	MŰSZAKI ÁLLAPOT	BEÉPÍTÉSI MÓD	SZINTSZÁM	TETŐ
nyaralóépület	2009	Felújított	szabadon álló	2	lapostető

Basa Péter és Reisz Ádám építészek tervezte kortárs nyaraló épület.

- az épület építészeti karaktere,
- homlokzati tagozatok,
- nyílásosztások és kiosztási ritmikájuk,
- anyaghasználat.

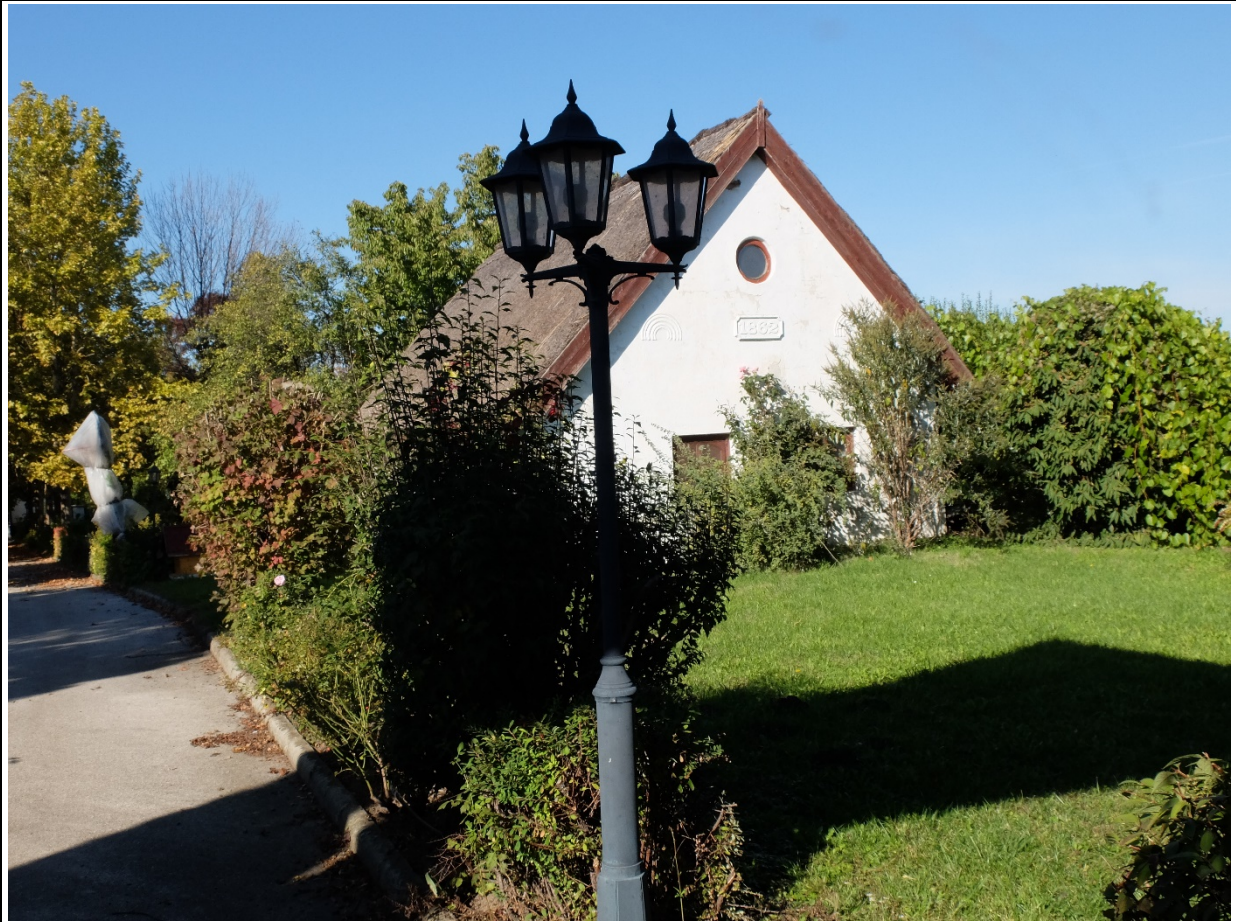
Φοτό

SORSZÁM	HRSZ	CÍM	MEGNEVEZÉS	TULAJDONOS	KEZELŐ
61	20339/a	Csillaghegyi út	Pince	magán	magán
FUNKCIÓ	ÉPÍTÉS IDEJE	MŰSZAKI ÁLLAPOT	BEÉPÍTÉSI MÓD	SZINTSZÁM	TETŐ
pince	-	megfelelő	szabadonálló-	1	magastető nádfedéssel-

Egyedi tájértékű építmény.

Tömeg, anyaghasználat, falak- nyílászárók aránya

- tetőidom,
- nyílászárók osztásai és kiosztási ritmikája, a redőnyöket el kell távolítani.
- nyílászáró szerkezetek tokosztásai,
- színhasználat.

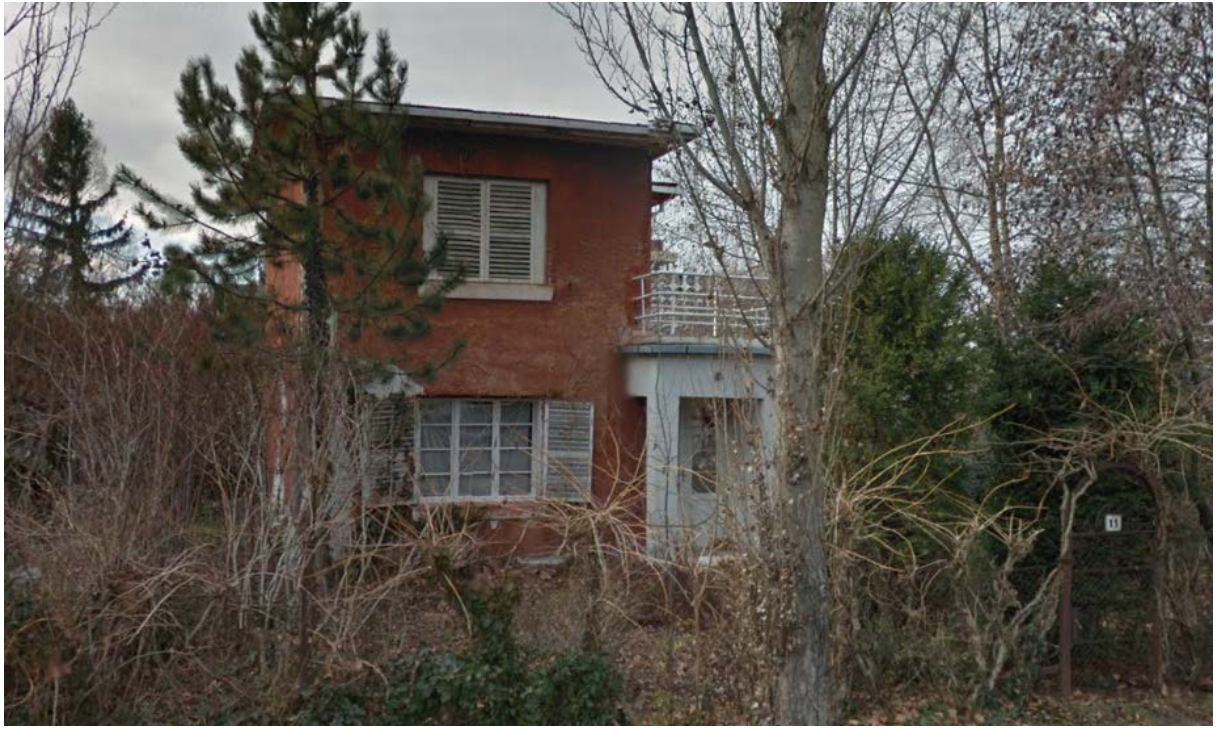
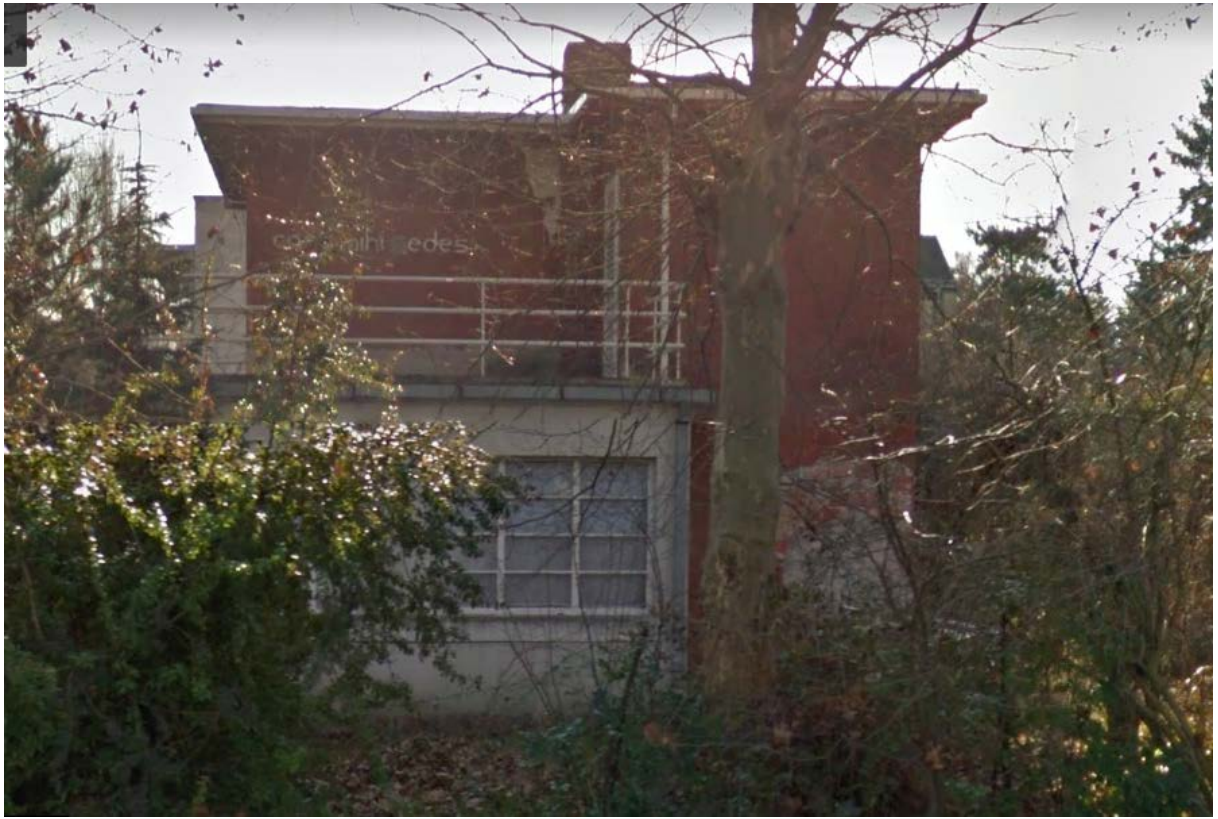
Fotó

SORSZÁM	HRSZ	Cím	MEGNEVEZÉS	TULAJDONOS	KEZELŐ
62	7803	Egressy Gábor út 11	Nyarló	Magán	Magán -
FUNKCIÓ	ÉPÍTÉS IDEJE	MŰSZAKI ÁLLAPOT	BEÉPÍTÉSI MÓD	SZINTSZÁM	TETŐ
nyarló	1972	elhanyagolt	szabadon álló	2	lapostető

- az épület építészeti karaktere,
- nyílászárók osztásai és kiosztási ritmikája,
- nyílászáró szerkezetek tokosztásai,
- anyaghasználat,
- színhasználat.

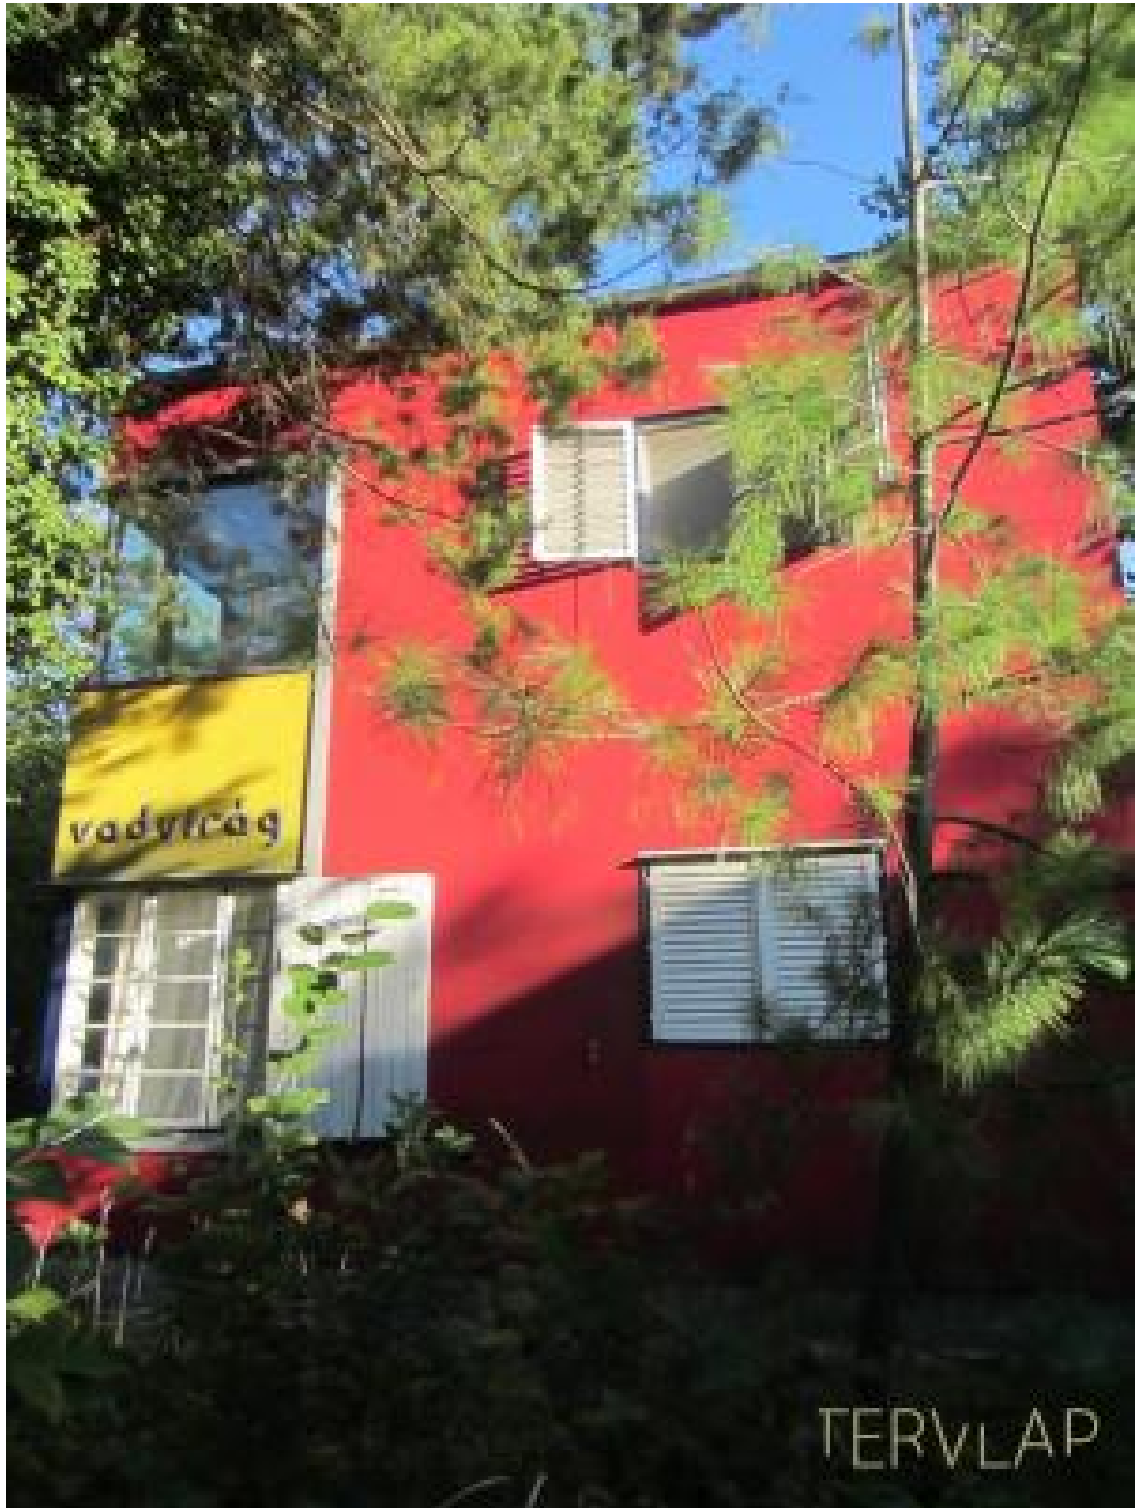
SORSZÁM	HRSZ	CÍM	MEGNEVEZÉS	TULAJDONOS	KEZELŐ
63	7490.	Deák Ferenc sétány 47	Nyarló	Magán	Magán
FUNKCIÓ	ÉPÍTÉS IDEJE	MŰSZAKI ÁLLAPOT	BEÉPÍTÉSI MÓD	SZINTSZÁM	TETŐ
nyarló	1972	megfelelő	szabadon álló	2	lapostető

Tervező: Rathing Ferenc

- az épület építészeti karaktere,
- nyílászárók osztásai és kiosztási ritmikája,
- nyílászáró szerkezetek tokosztásai,
- anyaghasználat,
- színhasználat.

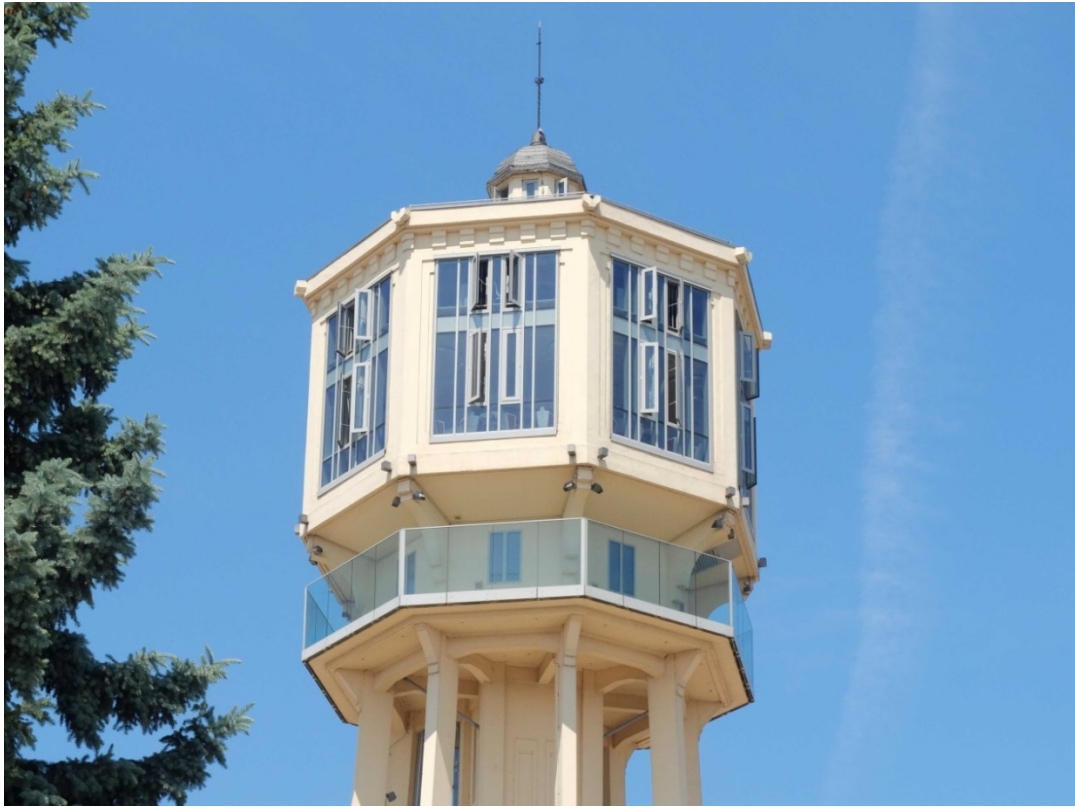
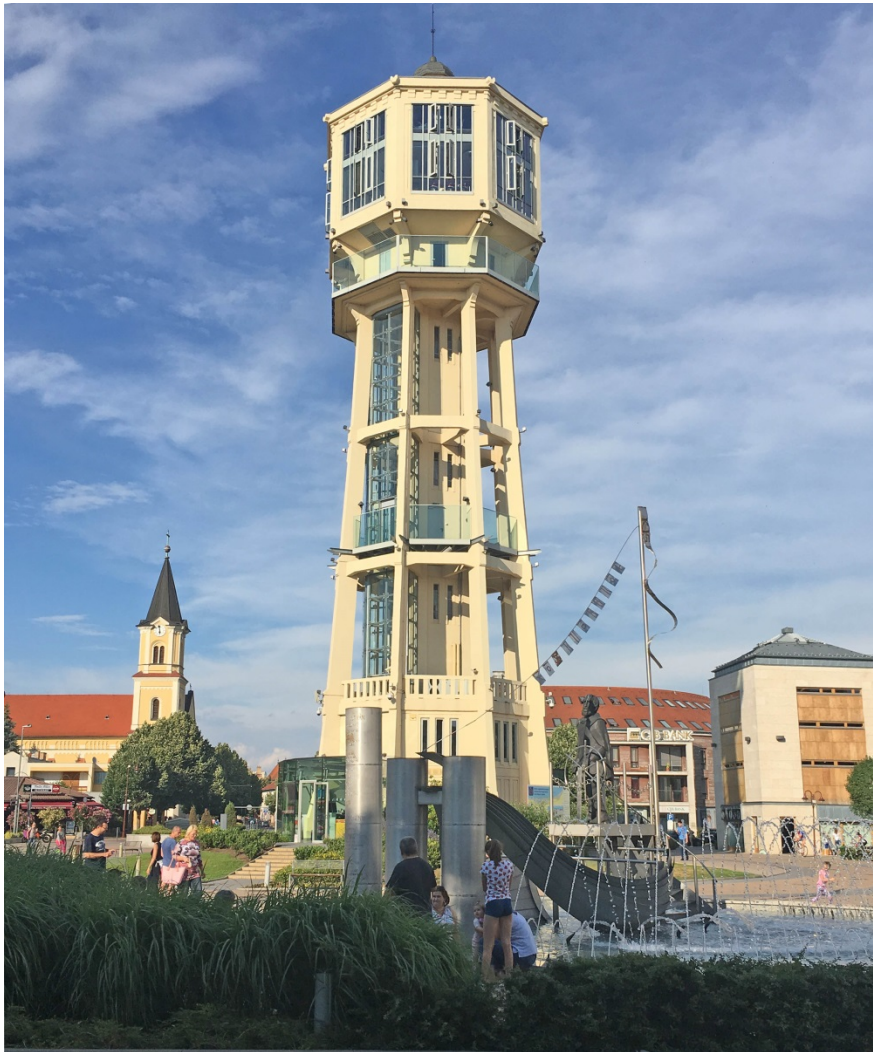
SORSZÁM	HRSZ	CÍM	MEGNEVEZÉS	TULAJDONOS	KEZELŐ
64	6286	Fő Tér	Víztorony		
FUNKCIÓ	ÉPÍTÉS IDEJE	MŰSZAKI ÁLLAPOT	BEÉPÍTÉSI MÓD	SZINTSZÁM	TETŐ
Kilátó/kávézó	1912	Felújított	szabadon álló	3	magastető

Siófok egyik leglátványosabb épülete. Az építmény, Gergely Jenő és Gut Árpád alkotása, a város főterén található. A magassága 41,30 méter.

- az épület építészeti karaktere,
- homlokzati tagozatok,
- nyílásosztások és kiosztási ritmikájuk,
- nyílászáró osztások.

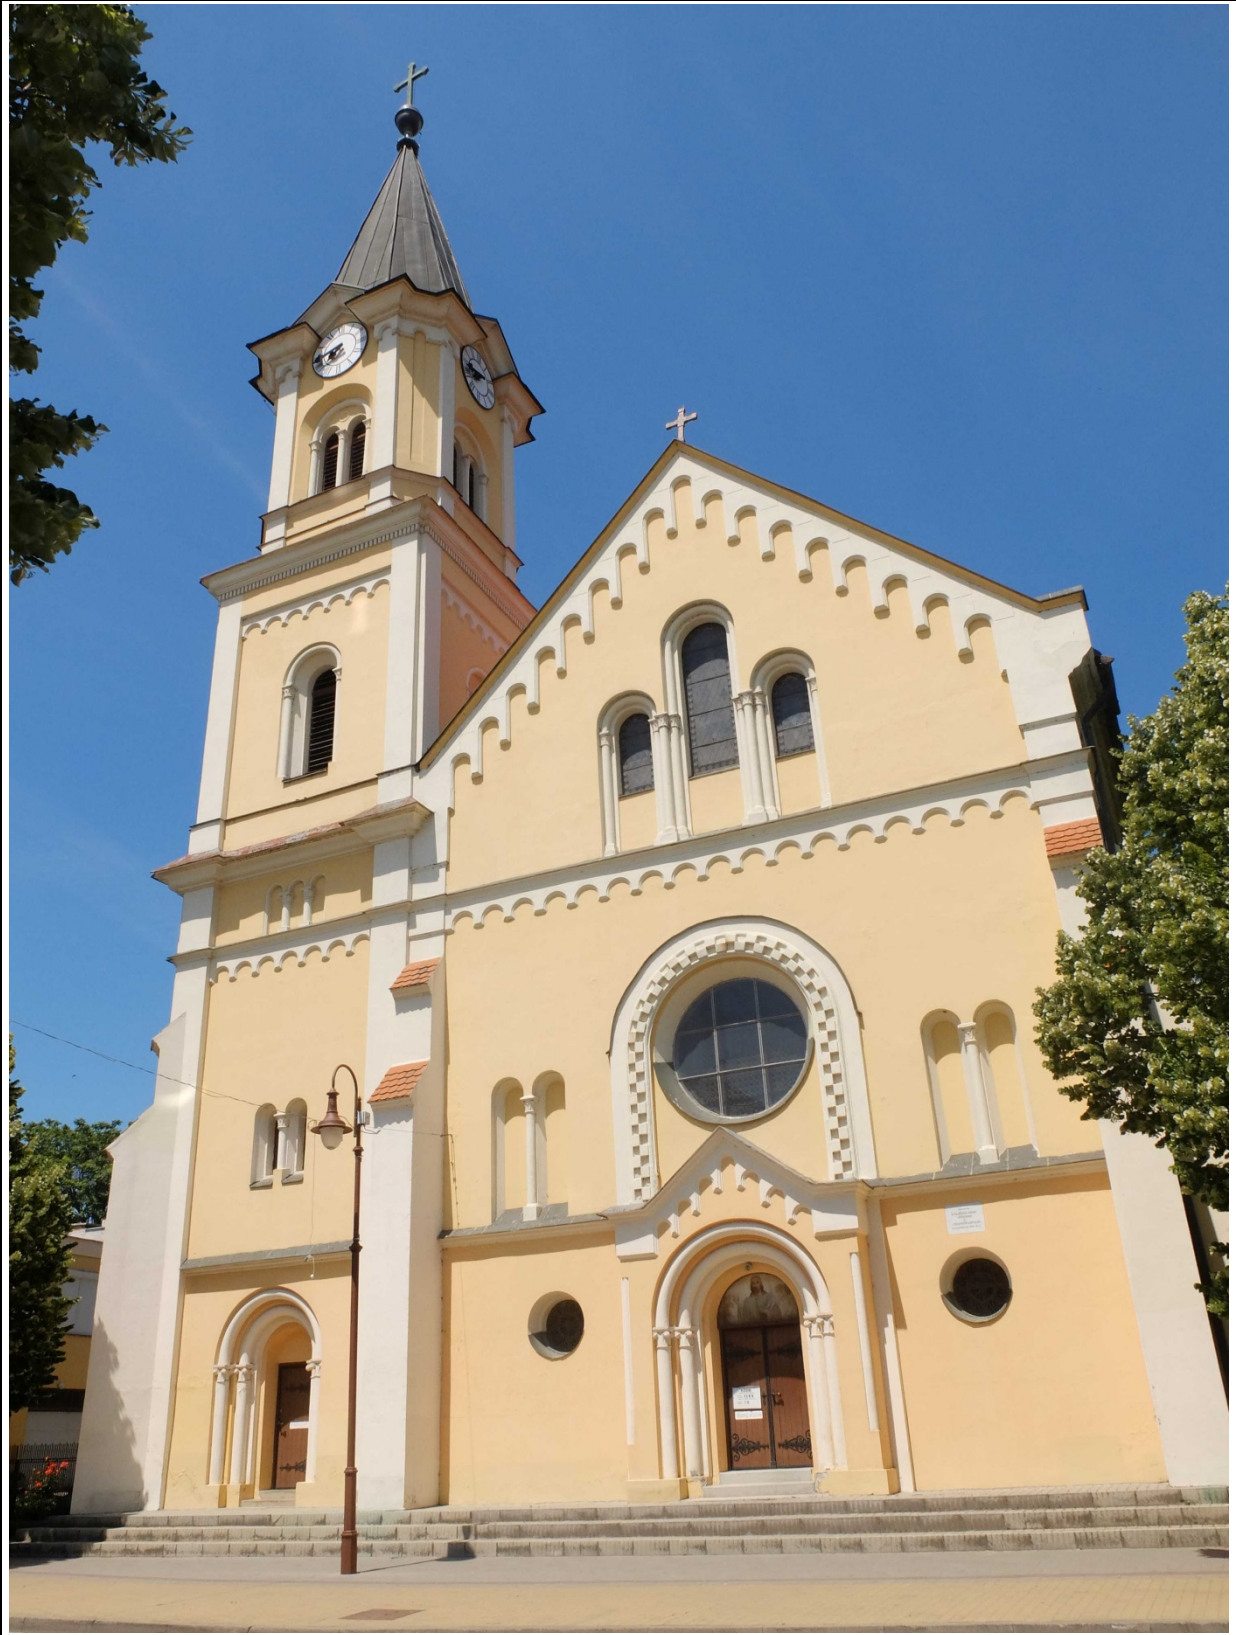
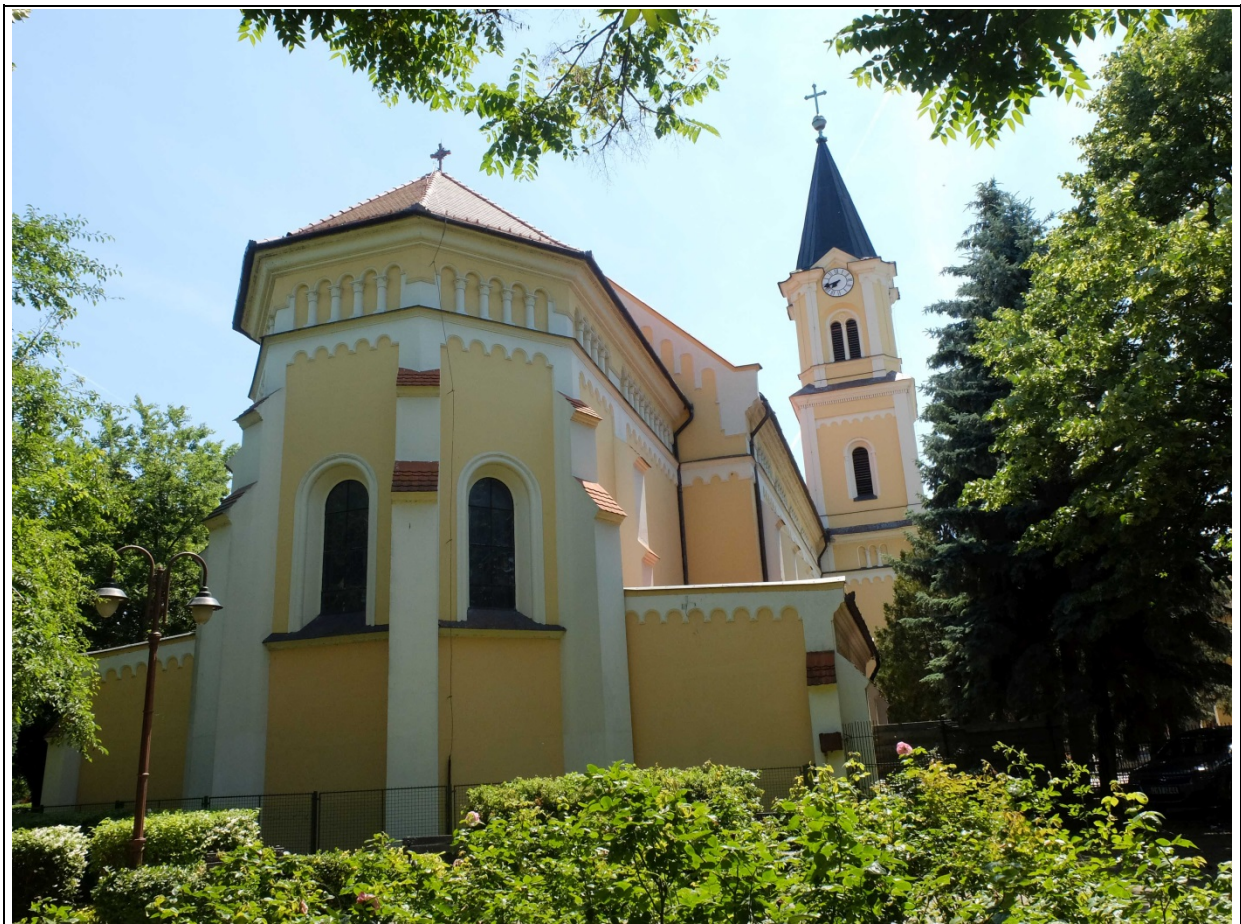
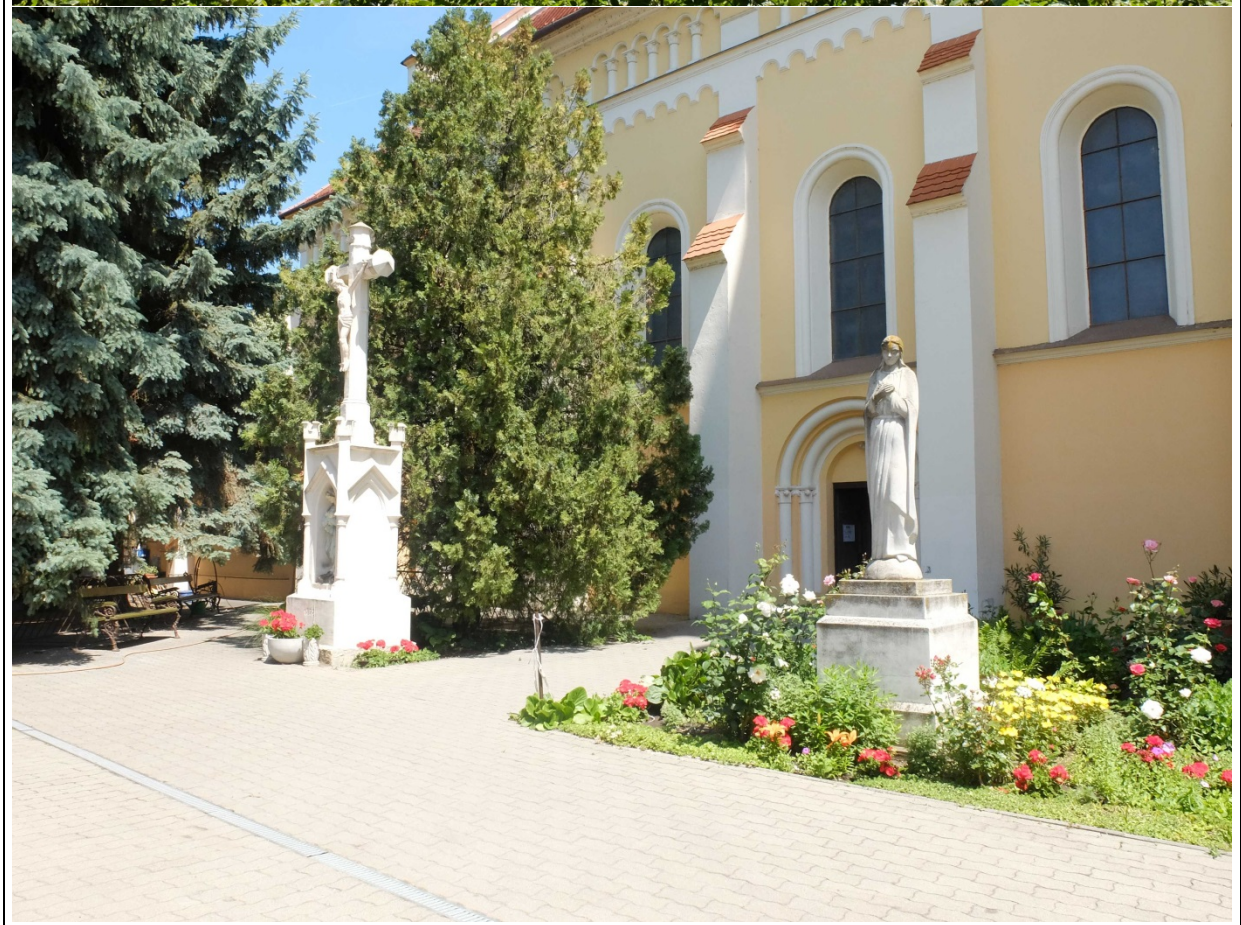
SORSZÁM	HRSZ	CÍM	MEGNEVEZÉS	TULAJDONOS	KEZELŐ
65	6593	Fő út 55	Római katolikus templom és kertje		
FUNKCIÓ	ÉPÍTÉS IDEJE	MŰSZAKI ÁLLAPOT	BEÉPÍTÉSI MÓD	SZINTSZÁM	TETŐ
templom		Felújított	szabadon álló		magastető

Neoromán Plébánia – Sarlós Boldogasszony - templom, amely 1903-ban épült. Bejárati ajtaja felett Muzsinszki Nagy Endre, nemzetközi híró festőművész alkotása látható.

- az épület építészeti karaktere,
- homlokzati tagozatok,
- tetőidom
- nyílászárók körüli díszes keretek,
- nyílászartások és kiosztási ritmikájuk,
- nyílászáró osztások.

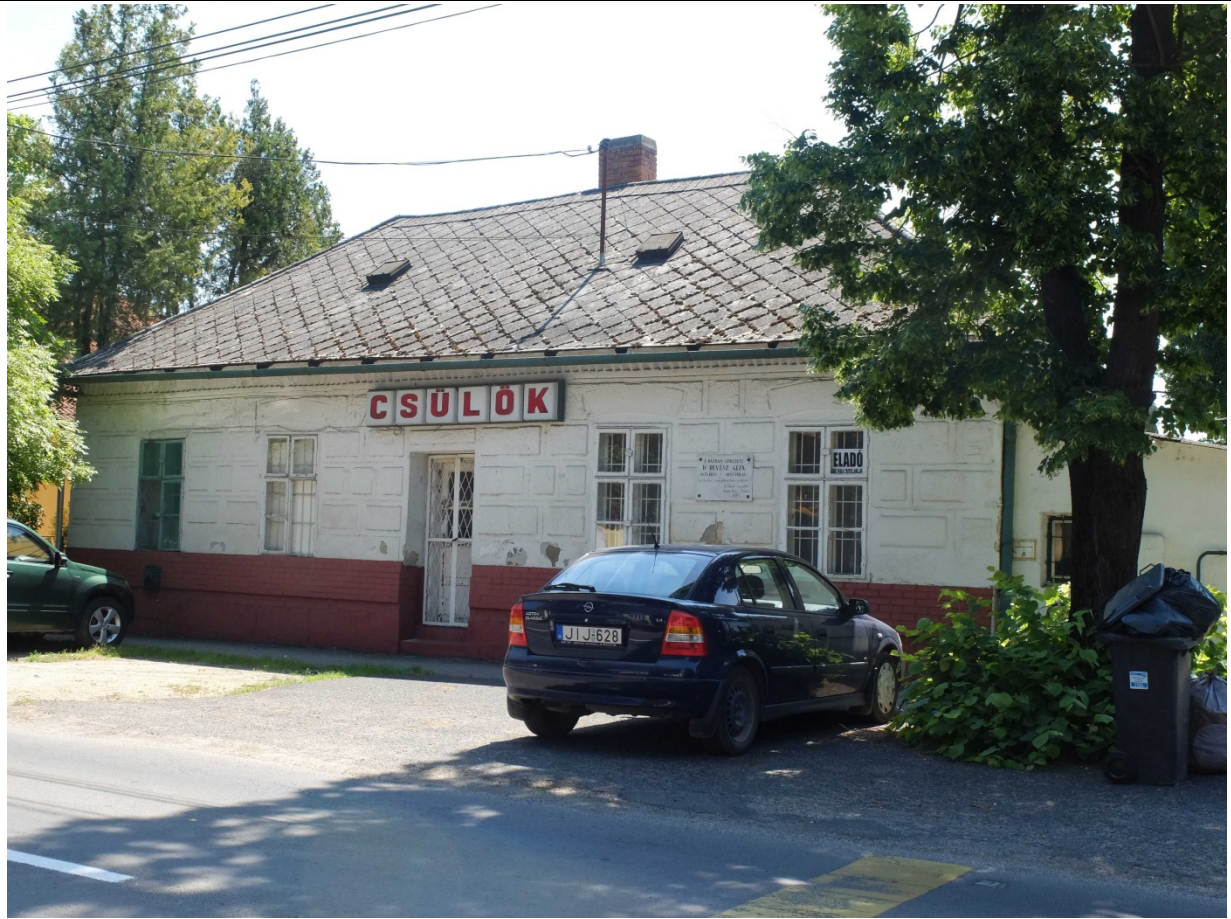
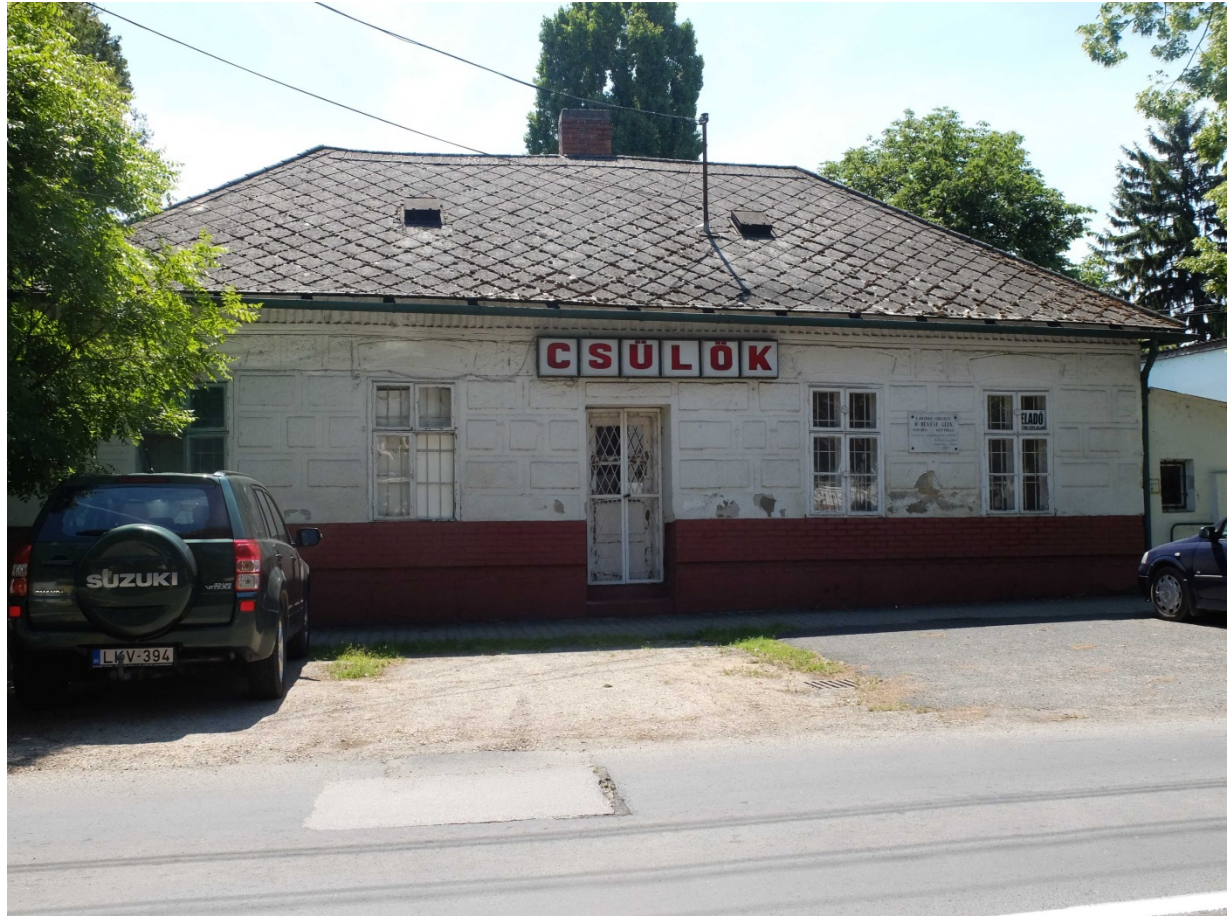
SORSZÁM	HRSZ	CÍM	MEGNEVEZÉS	TULAJDONOS	KEZELŐ
66	6204	Bajcsy Zsilinszky utca 46.	Csülök Étterem	Magántulajdonos	-
FUNKCIÓ	ÉPÍTÉS IDEJE	MŰSZAKI ÁLLAPOT	BEÉPÍTÉSI MÓD	SZINTSZÁM	TETŐ
Étterem	-	Felújítandó	szabadon álló	1	magastető

Oldalhatáron álló, hézagosan zárt sorú beépítésű földszintes, magas tetős vendéglátó épület historizáló homlokzati elemekkel.

- az épület építészeti karaktere,
- homlokzati tagozatok,
- tetőidom,
- nyílásosztások és kiosztási ritmikájuk,
- nyílászáró osztások.

A későbbi felújítás esetén a szabvány rombuszpalafedés helyett cserépfedés használata javasolt, valamint a homlokzat eredeti színezésének helyreállítása. A jelenlegi magas, sötét, festett lábazat stílusidegen.

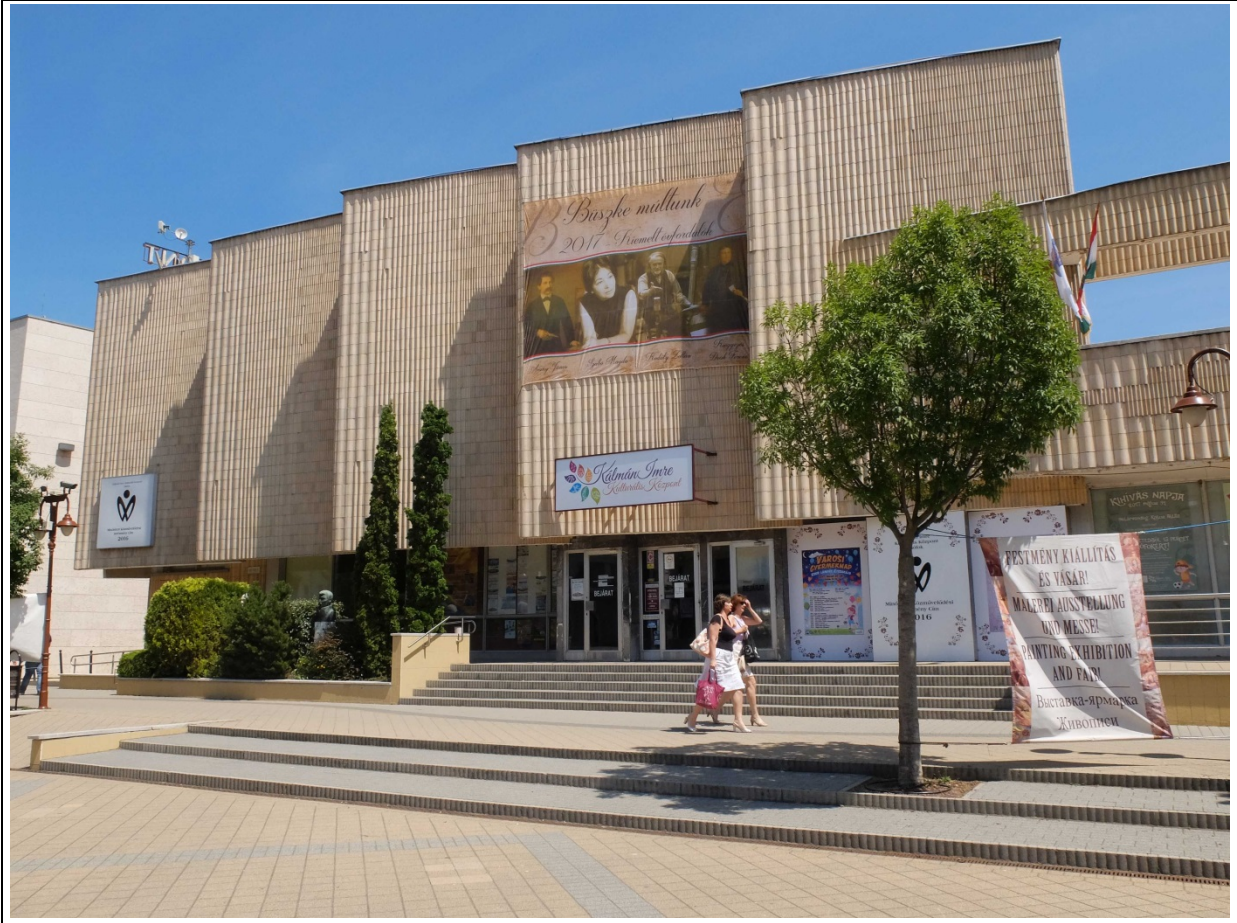
SORSZÁM	HRSZ	CÍM	MEGNEVEZÉS	TULAJDONOS	KEZELŐ
67	6304	Fő tér 2.	Kálmán Imre Kulturális Központ	-	-
FUNKCIÓ	ÉPÍTÉS IDEJE	MŰSZAKI ÁLLAPOT	BEÉPÍTÉSI MÓD	SZINTSZÁM	TETŐ
színház	1976	Felújítandó	keretes	2	lapostető

Zárt udvaros beépítésű, modern stílusú, lapos tetős épület.

- az épület építészeti karaktere,
- homlokzati tagozatok,
- lapos tető idom
- nyílászorúságok és kiosztási ritmikájuk,
- nyílászáró osztások
- homlokzatburkolat jellege.
