2.- Függelék az 1/2018. (I.30.) önkormányzati rendelethez

HELYI EGYEDI ÉPÍTÉSZETI ÉRTÉKVÉDELEMMEL VÉDETT ÉPÜLETEK ADATLAPJAI

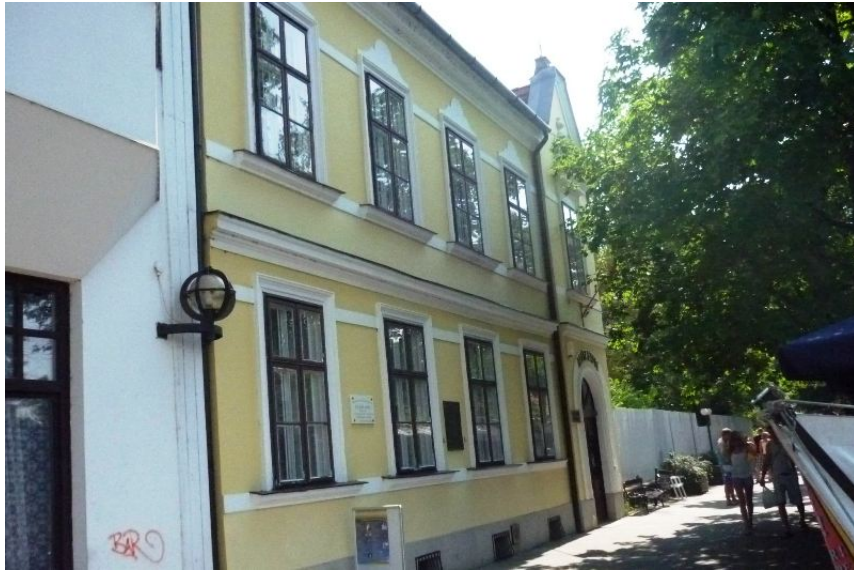
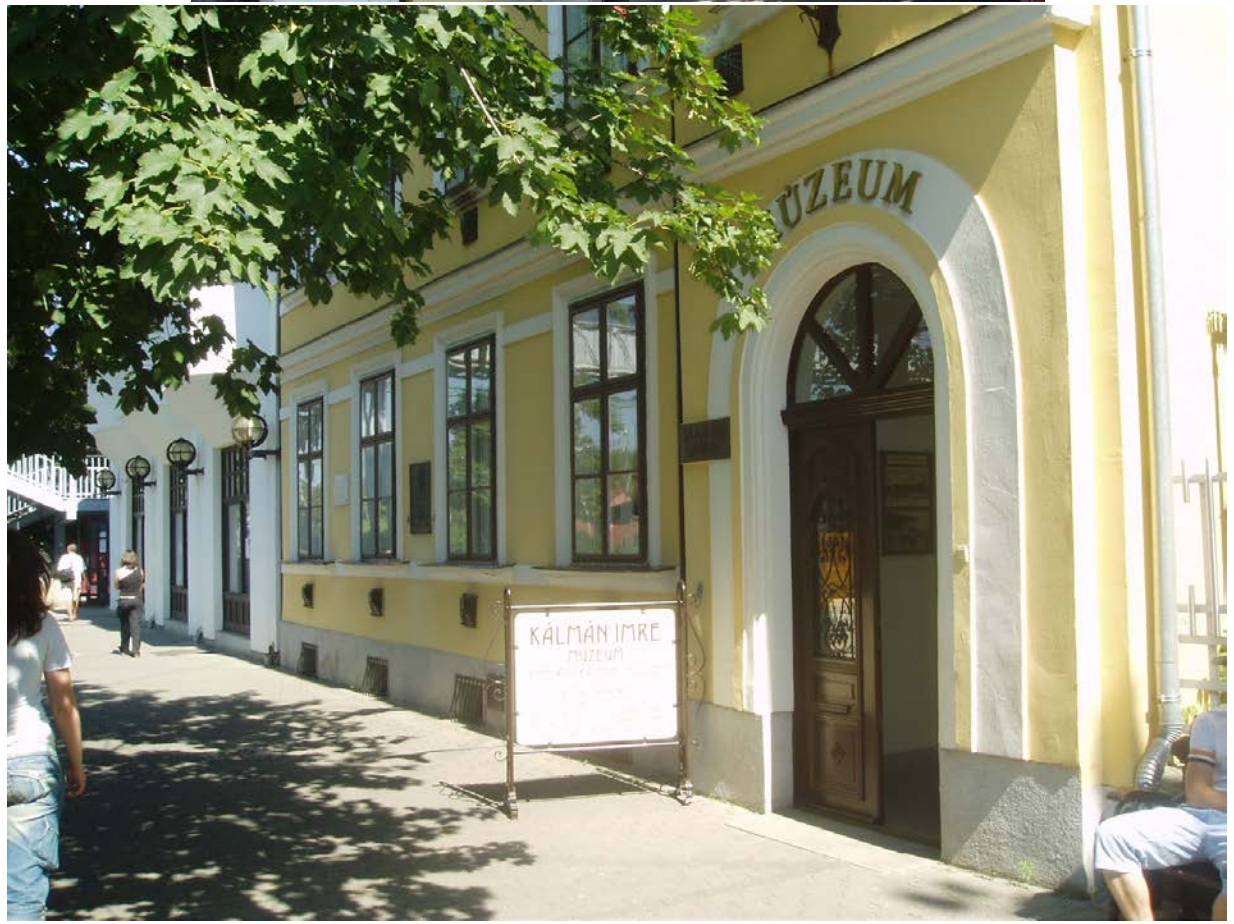
Fotó

SORSZÁM	HRSZ	CÍM	MEGNEVEZÉS	TULAJDONOS	KEZELŐ
68	6602/4	Kálmán Imre Sétány 5.	Kálmán Imre Múzeum	-	-
FUNKCIÓ	ÉPÍTÉS IDEJE	MŰSZAKI ÁLLAPOT	BEÉPÍTÉSI MÓD	SZINTSZÁM	TETŐ
múzeum		Felújított	zártosrú	2	magastető

Zártosrú beépítésű, két szintes, magastetős épület, homlokzat gazdagon tagolt.

- az épület építészeti karaktere,
- homlokzati tagozatok,
- tetőidom
- nyílásosztások és kiosztási ritmikájuk,
- nyílászáró osztások

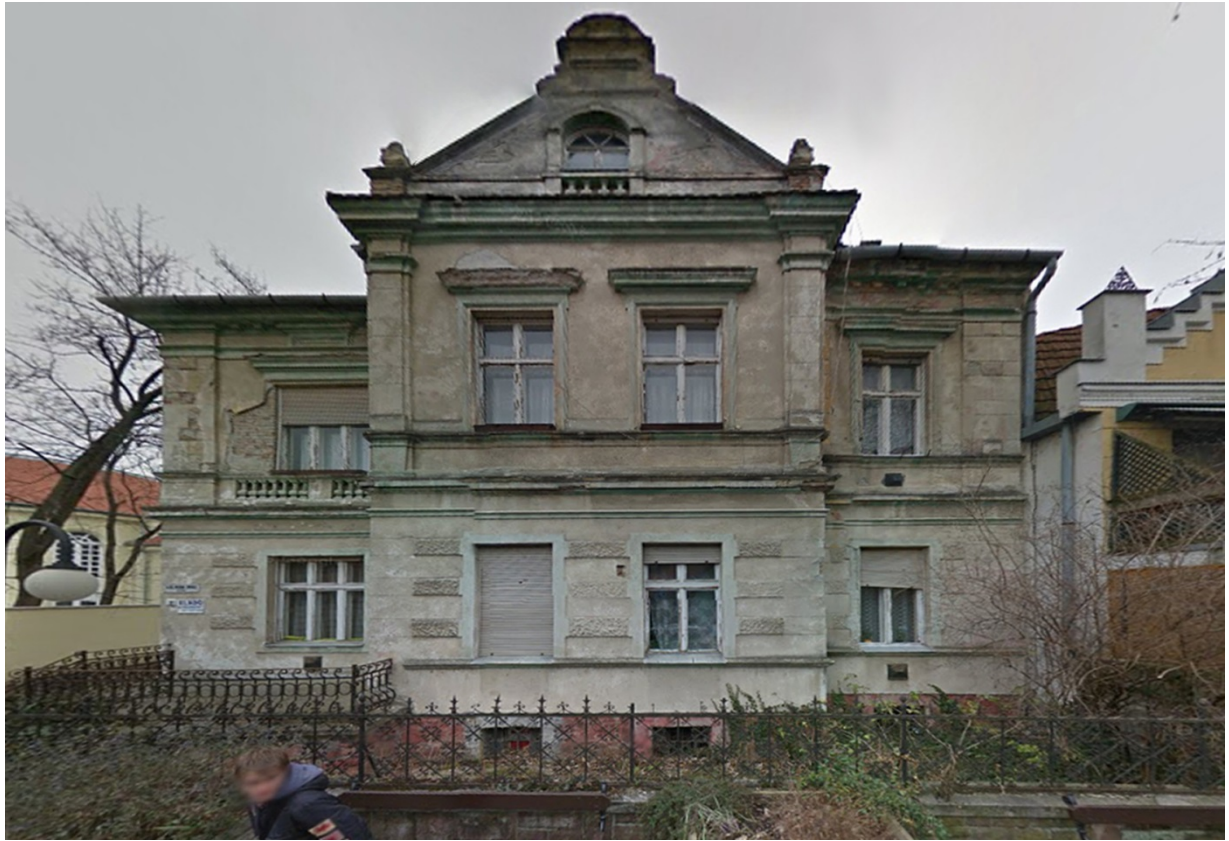
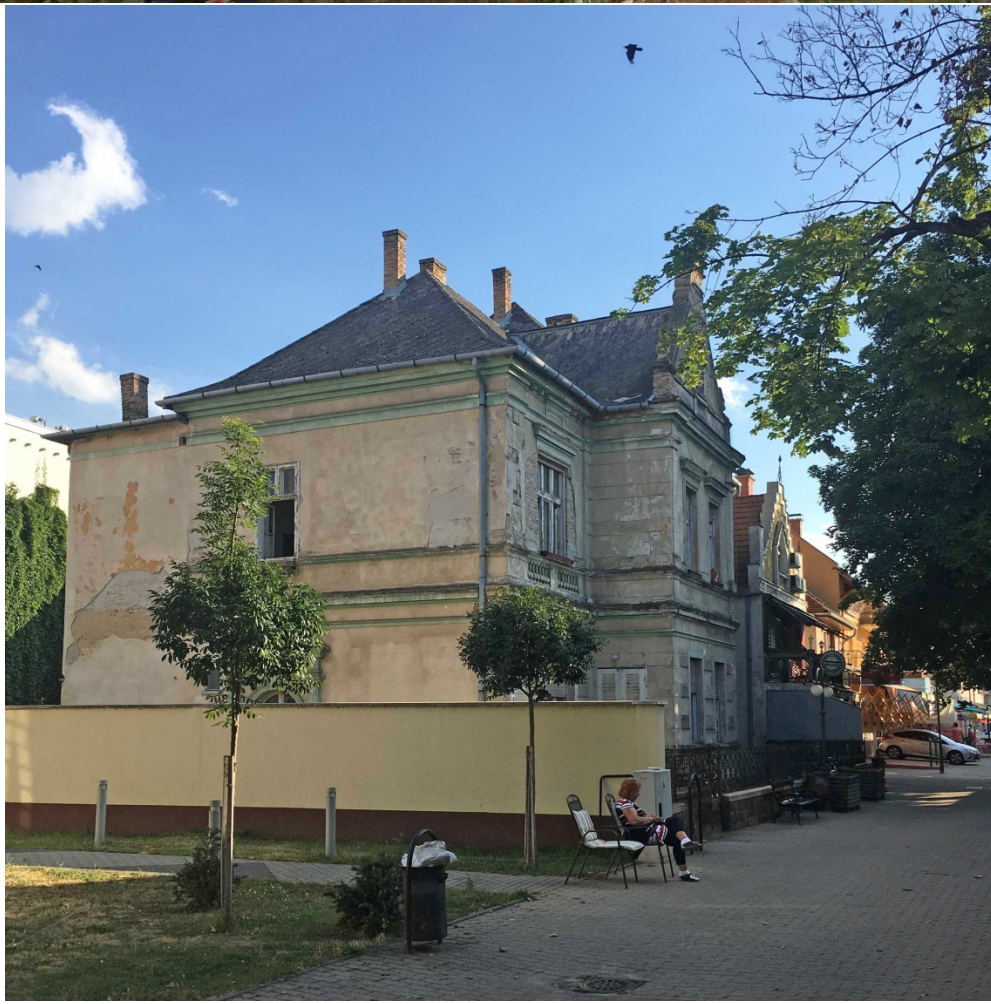
Fotó

SORSZÁM	HRSZ	CÍM	MEGNEVEZÉS	TULAJDONOS	KEZELŐ
69	6606	Kálmán Imre Sétány 7.	Lakóépület	-	-
FUNKCIÓ	ÉPÍTÉS IDEJE	MŰSZAKI ÁLLAPOT	BEÉPÍTÉSI MÓD	SZINTSZÁM	TETŐ
lakóépület	-	Felújítandó	zártosrú	2	magastető

Oldalhatáron álló beépítésű, kétszintes, magas tetős épület, historizáló homlokzati elemekkel.

- az épület építészeti karaktere,
- homlokzati tagozatok,
- tetőidom
- nyílásosztások és kiosztási ritmikájuk,
- nyílászáró osztások.

A későbbi felújítás esetén a szabvány rombuszpalafedés helyett cserépfedés használata javasolt, valamint a homlokzat eredeti színezésének helyreállítása.

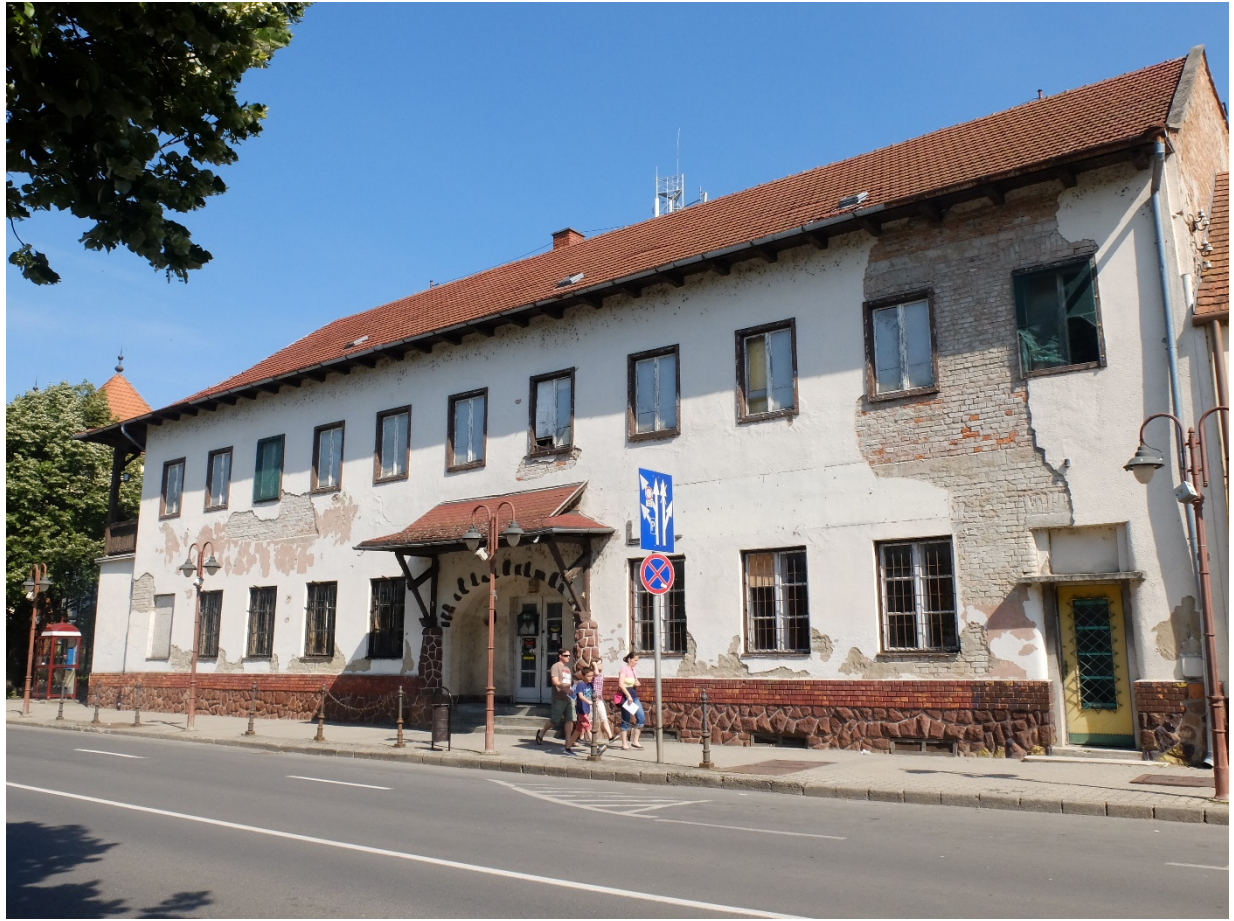
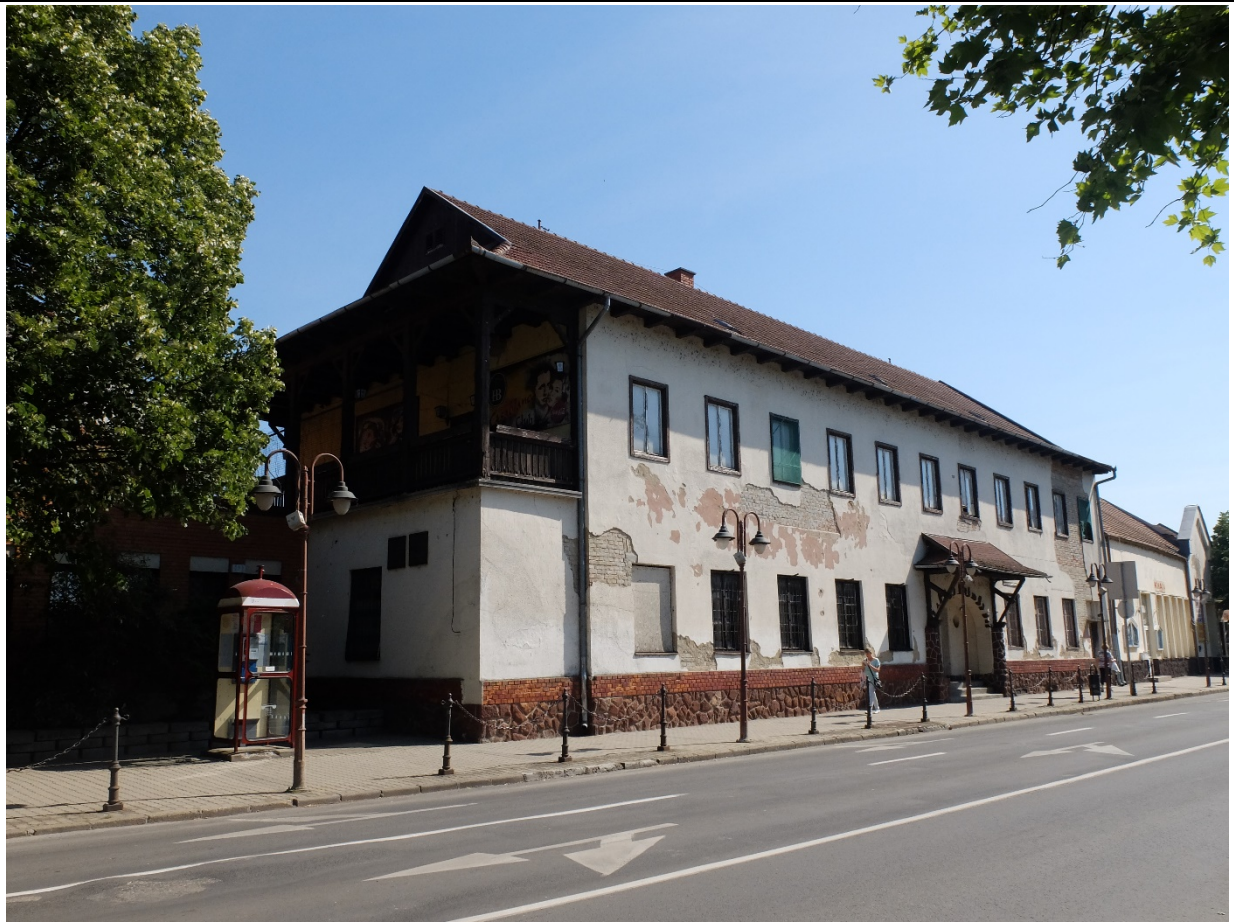
SORSZÁM	HRSZ	CÍM	MEGNEVEZÉS	TULAJDONOS	KEZELŐ
73	6564	Fő utca 105.	Csárdás Étterem		
FUNKCIÓ	ÉPÍTÉS IDEJE	MŰSZAKI ÁLLAPOT	BEÉPÍTÉSI MÓD	SZINTSZÁM	TETŐ
vendéglő		Felújított	zártosrú		magastető

Zártosrú beépítésű, földszintes, nyeregtetős, kontyolt-nyeregtetős, saroképület. Az épület hátsó épületszárnyának homlokzata gazdagon tagolt és díszített. Jelenleg használaton kívüli.

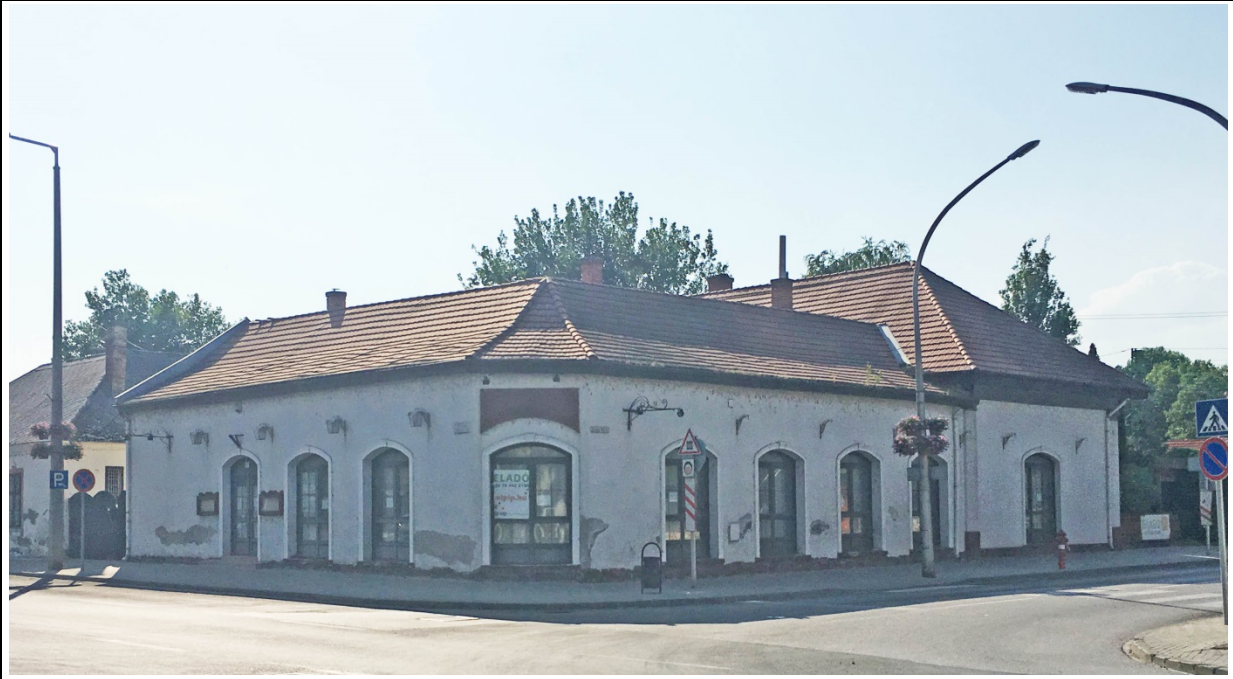
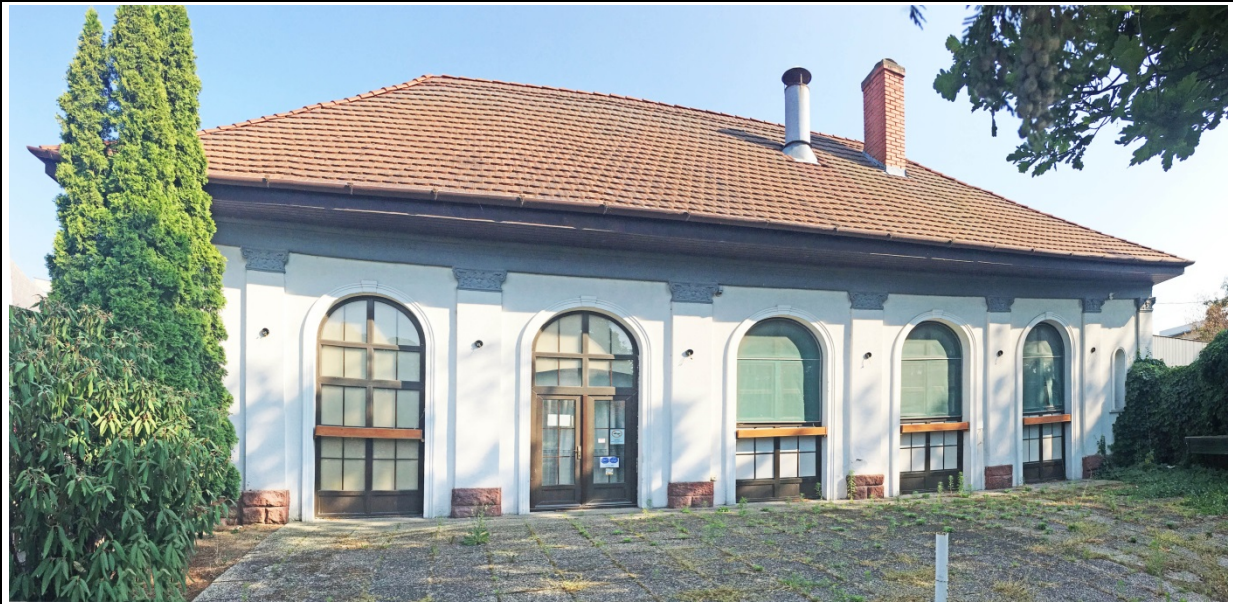
Fotó

SORSZÁM	HRSZ	CÍM	MEGNEVEZÉS	TULAJDONOS	KEZELŐ
74	6603	Kálmán Imre Sétány	Volt Balaton étterem	Magán	Magán
FUNKCIÓ	ÉPÍTÉS IDEJE	MŰSZAKI ÁLLAPOT	BEÉPÍTÉSI MÓD	SZINTSZÁM	TETŐ
Plaza épület része		Felújított	zártosrú	1	magastető

Zártosrú beépítésű középület, félnyereg tetővel, középen kupolával mely a 2011-ben épült pláza épületével egybeépítésre került. Az épület homlokzata gazdagon tagolt.

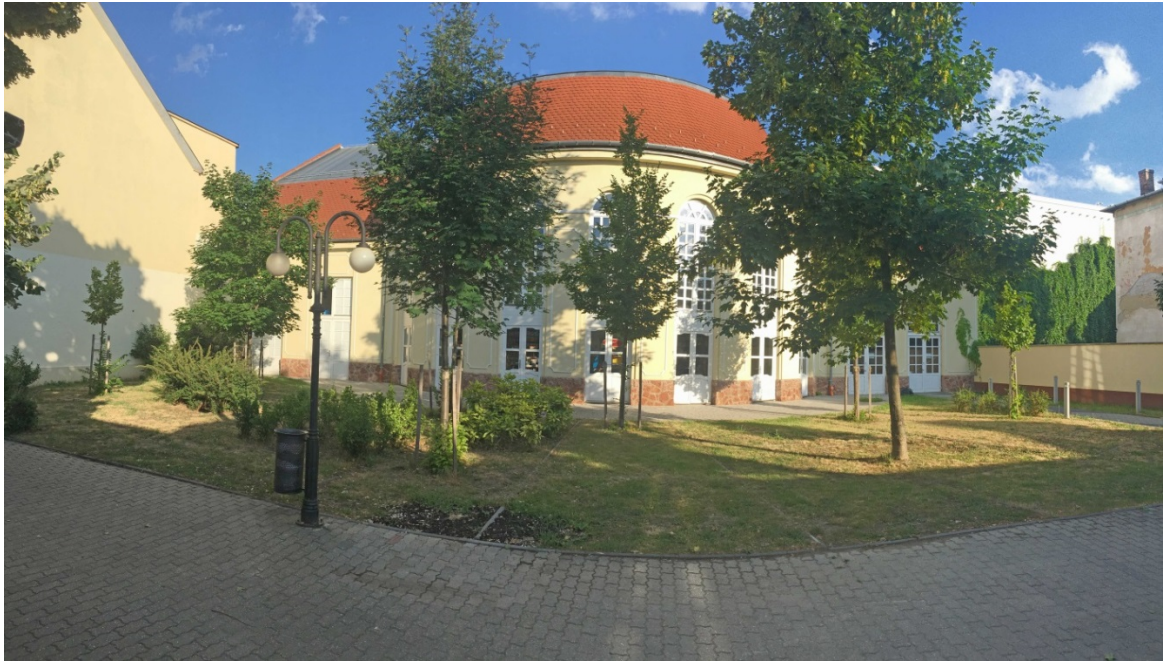
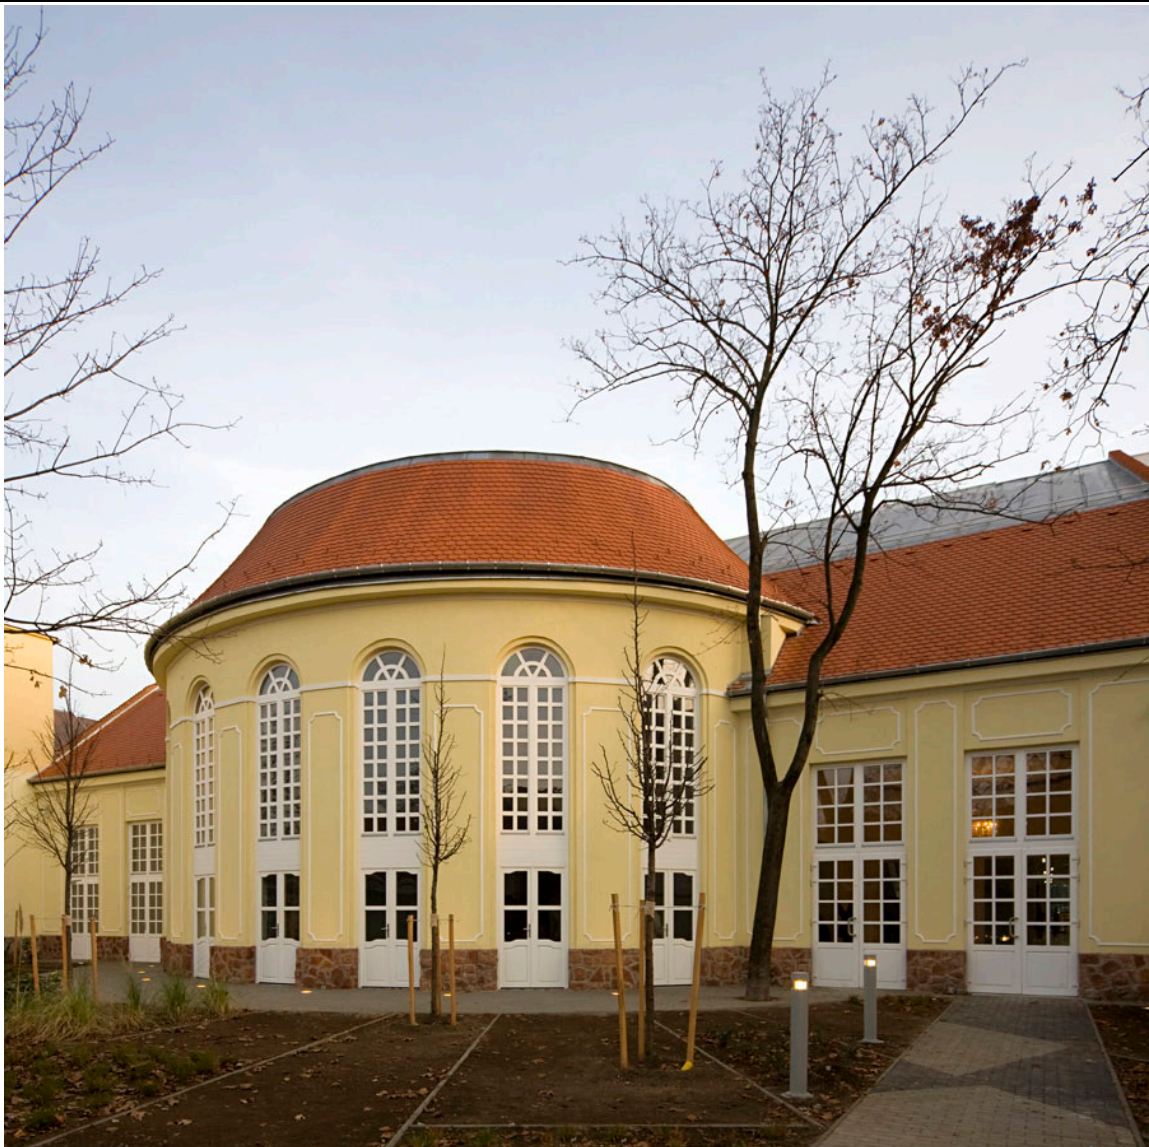
Fotó

SORSZÁM	HRSZ	CÍM	MEGNEVEZÉS	TULAJDONOS	KEZELŐ
75	4455	Fő utca 107	Üzletház	magántulajdonos	-
FUNKCIÓ	ÉPÍTÉS IDEJE	MŰSZAKI ÁLLAPOT	BEÉPÍTÉSI MÓD	SZINTSZÁM	TETŐ
-	-	Felújítandó	zártorú	1	magastető

Neoreneszánsz stílusú, gazdagon tagolt homlokzatú, összetett tetőidomú zártorú saroképület, jelenleg használaton kívül.

A későbbi felújítás során javasolt a szabvány rombusz palafedés cserépfedéssel történő cseréje.

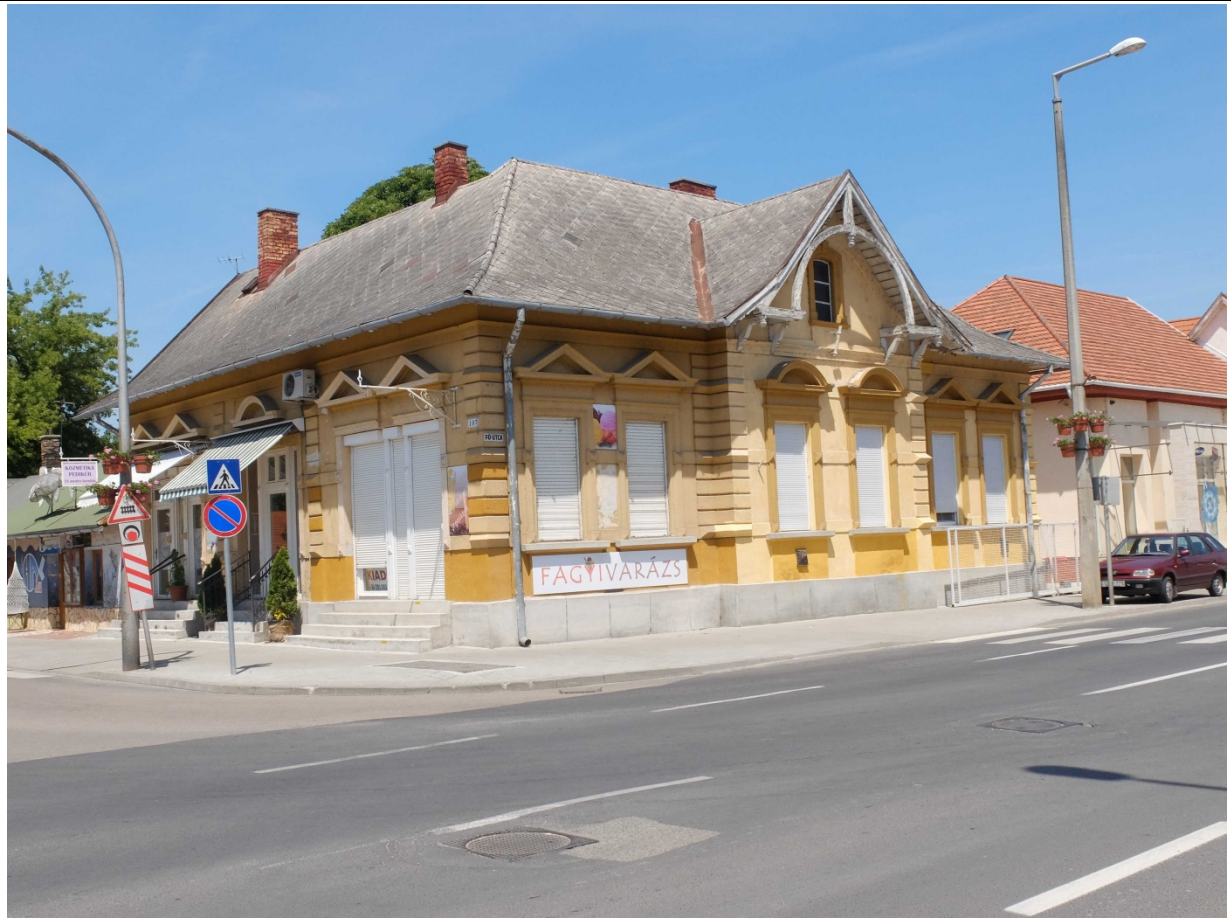
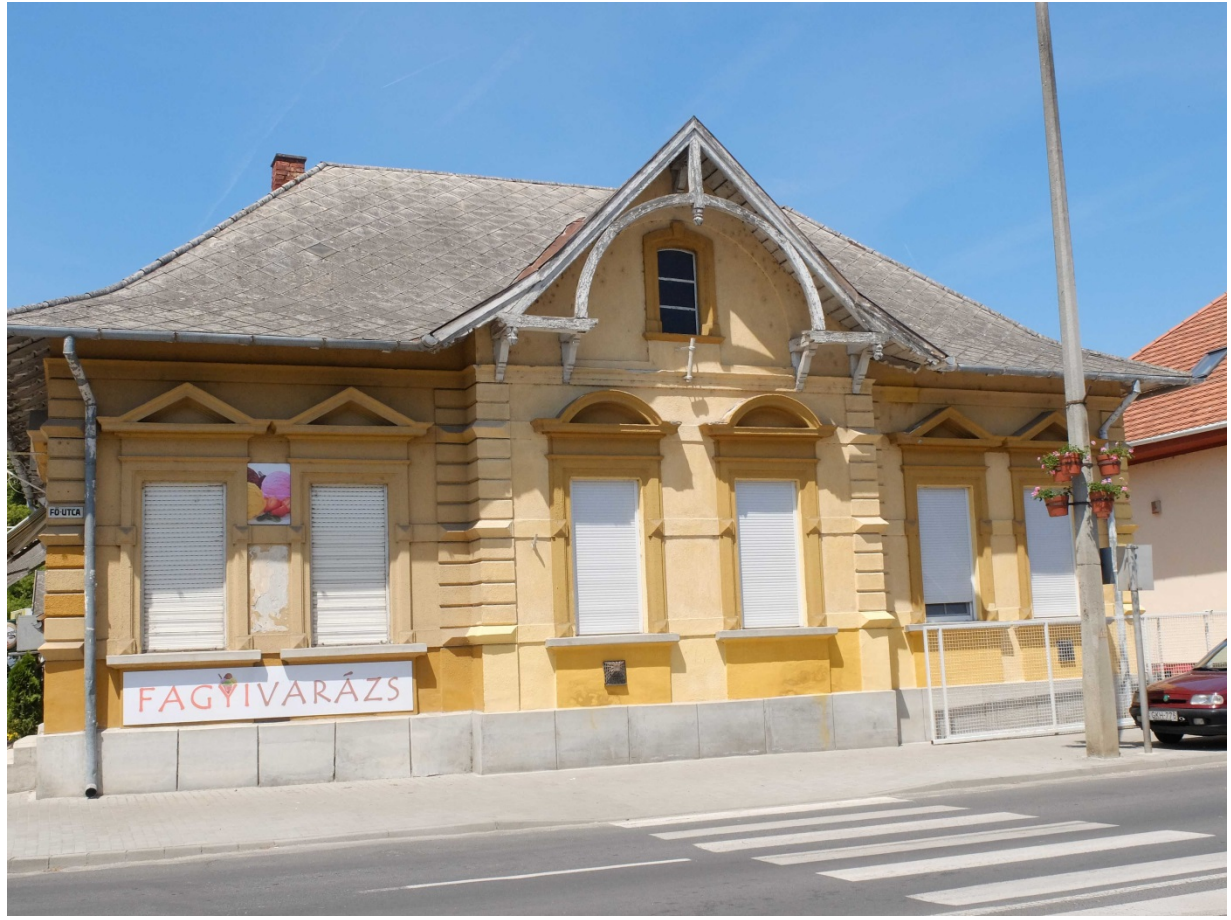
SORSZÁM	HRSZ	CÍM	MEGNEVEZÉS	TULAJDONOS	KEZELŐ
76	4497/13	Fő utca 254/A	Vízmű épületei	Vízmű	Vízmű
FUNKCIÓ	ÉPÍTÉS IDEJE	MŰSZAKI ÁLLAPOT	BEÉPÍTÉSI MÓD	SZINTSZÁM	TETŐ
vízmű ép		Romos	szabadon álló	P+F-F+1	összetett tetőidom

Építésetileg vegyes összképet mutató és architekturális értékű épületcsoport, magas és lapos tetős épülettömegek egymás mellé sorolásával valósult meg. A klasszicizáló, tagozatos homlokzatú épület védelemre javasolt, illetve a belső díszes, kovácsoltvas korlátszerkezet.

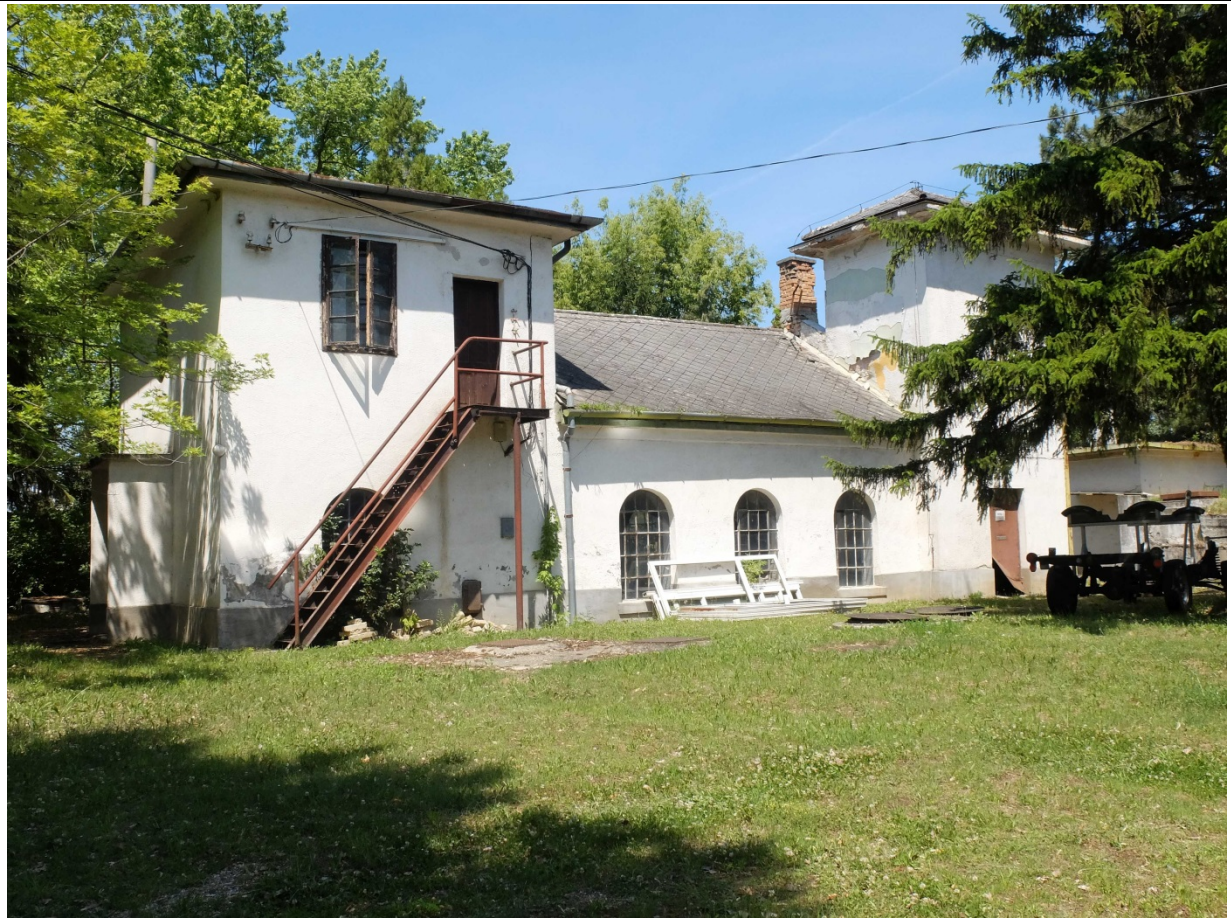
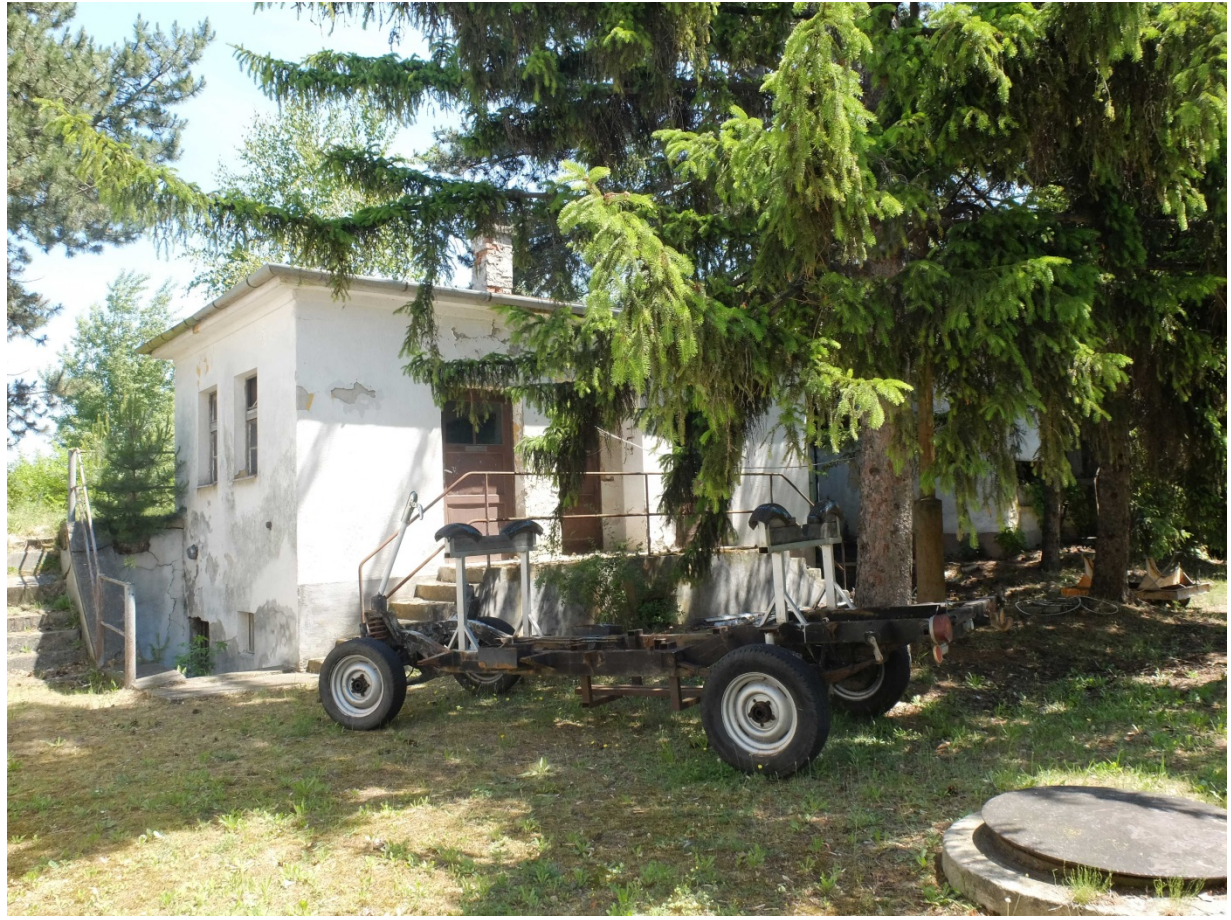
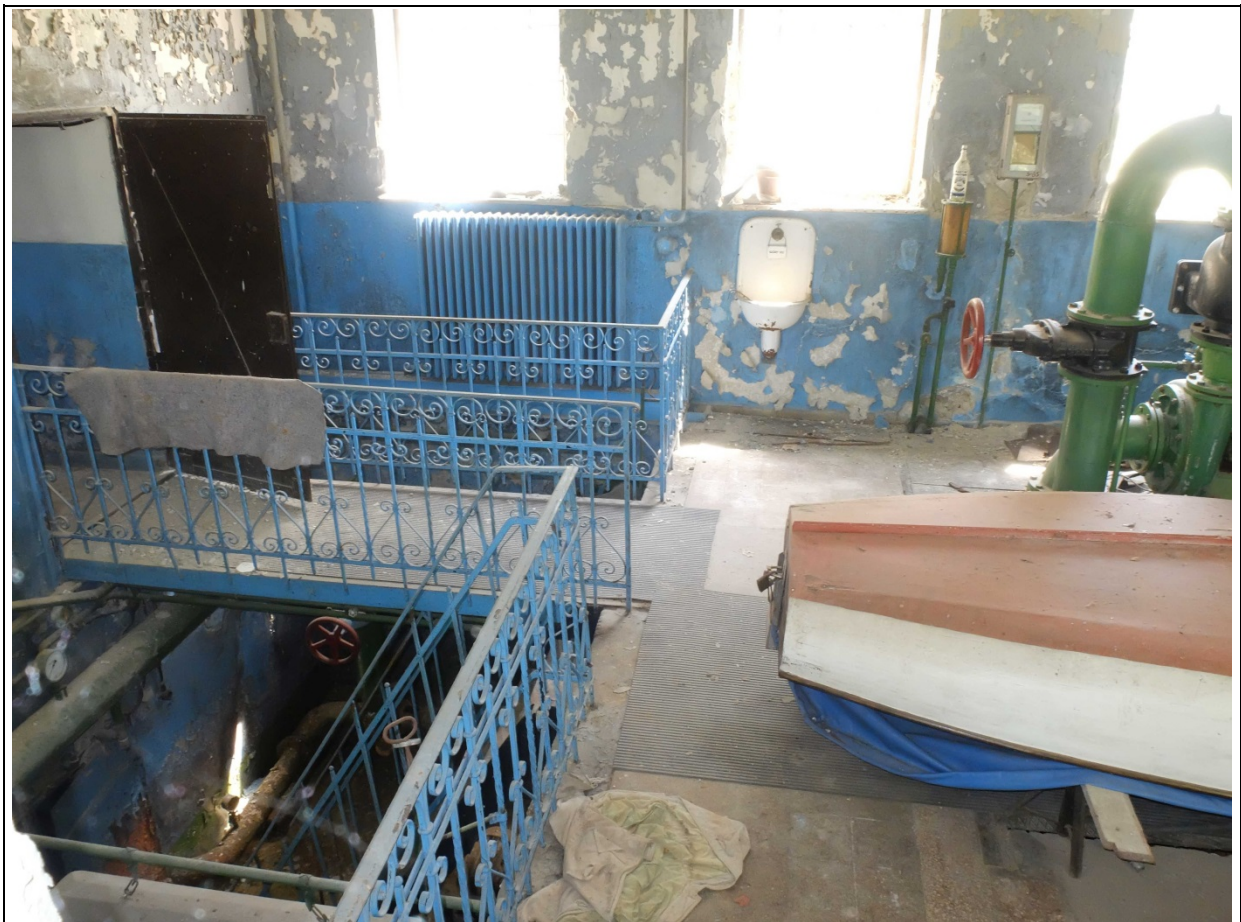
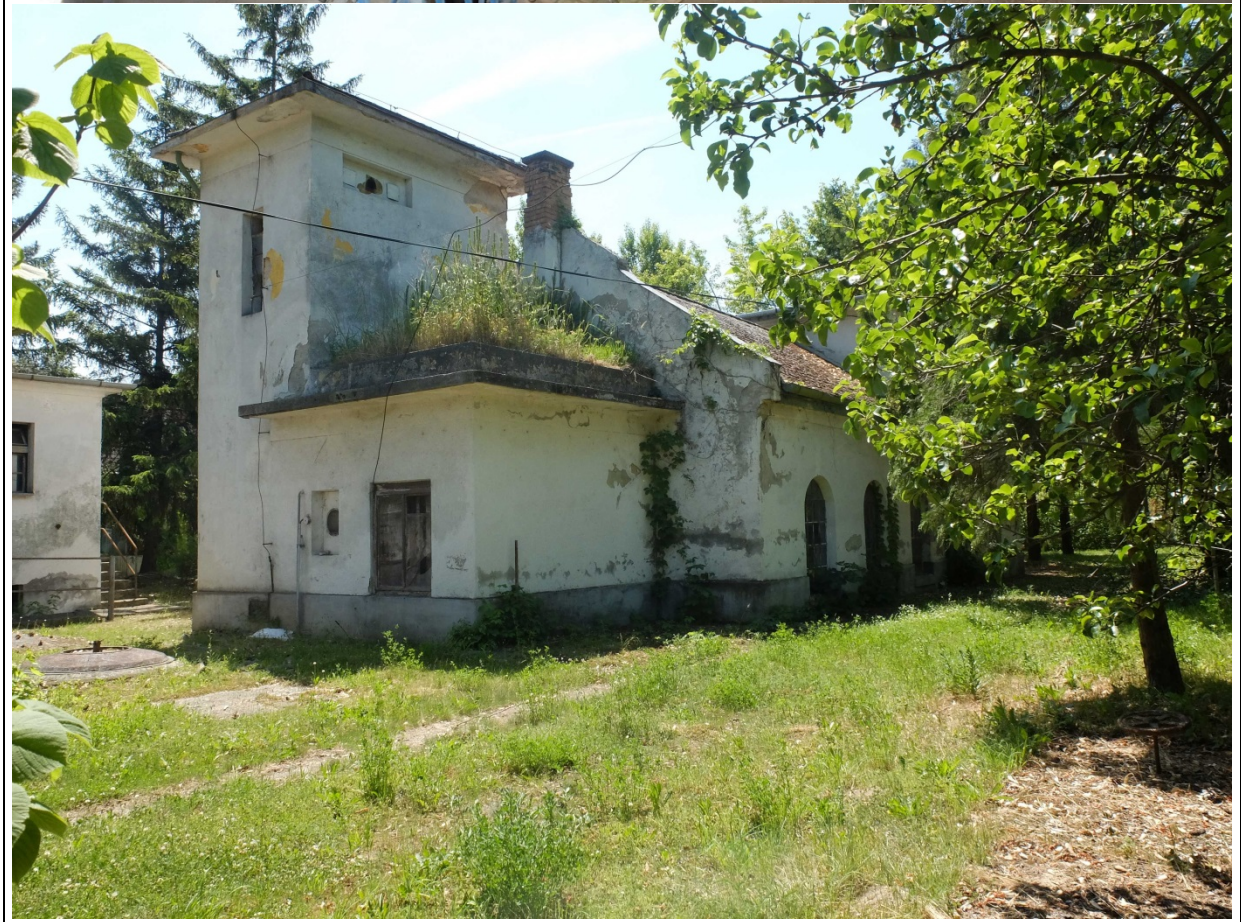
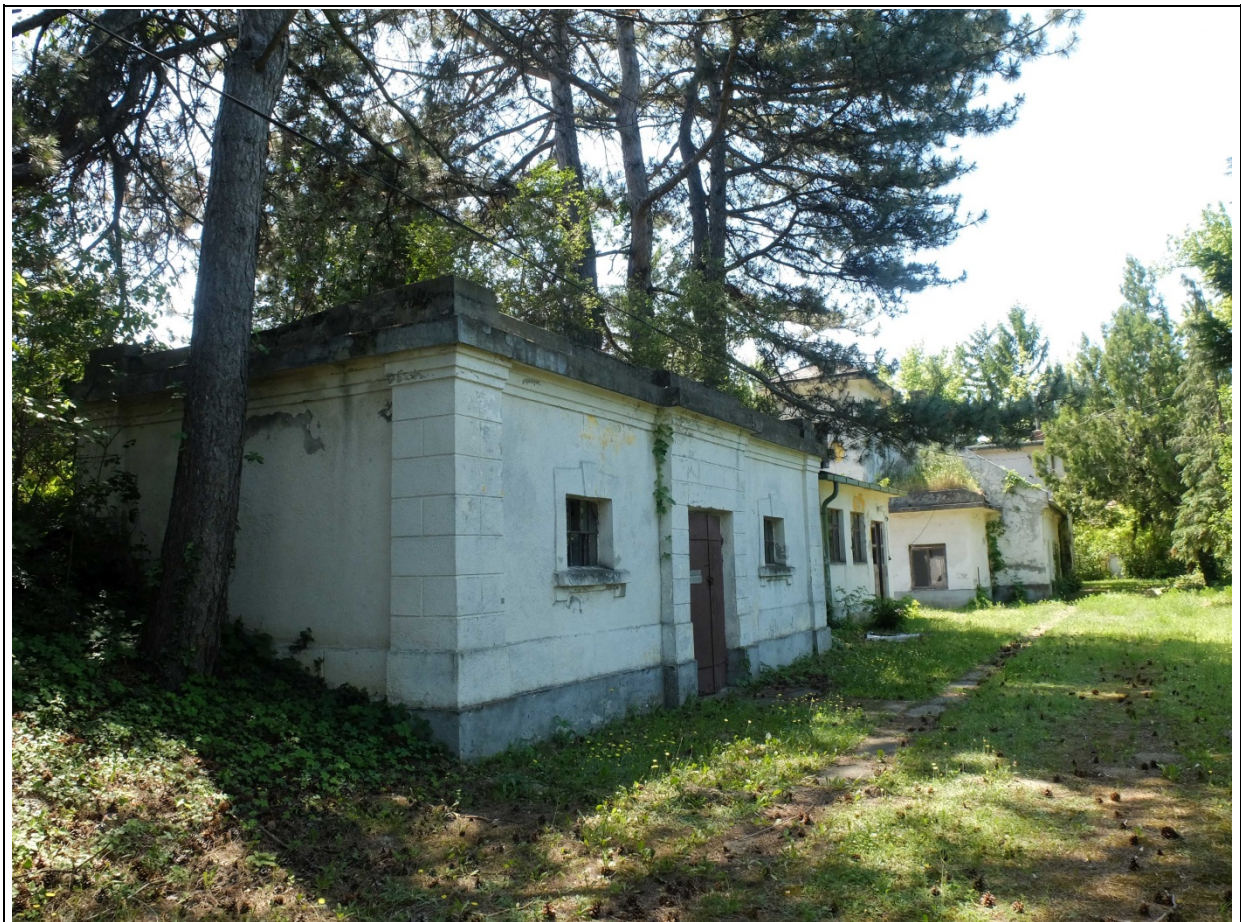
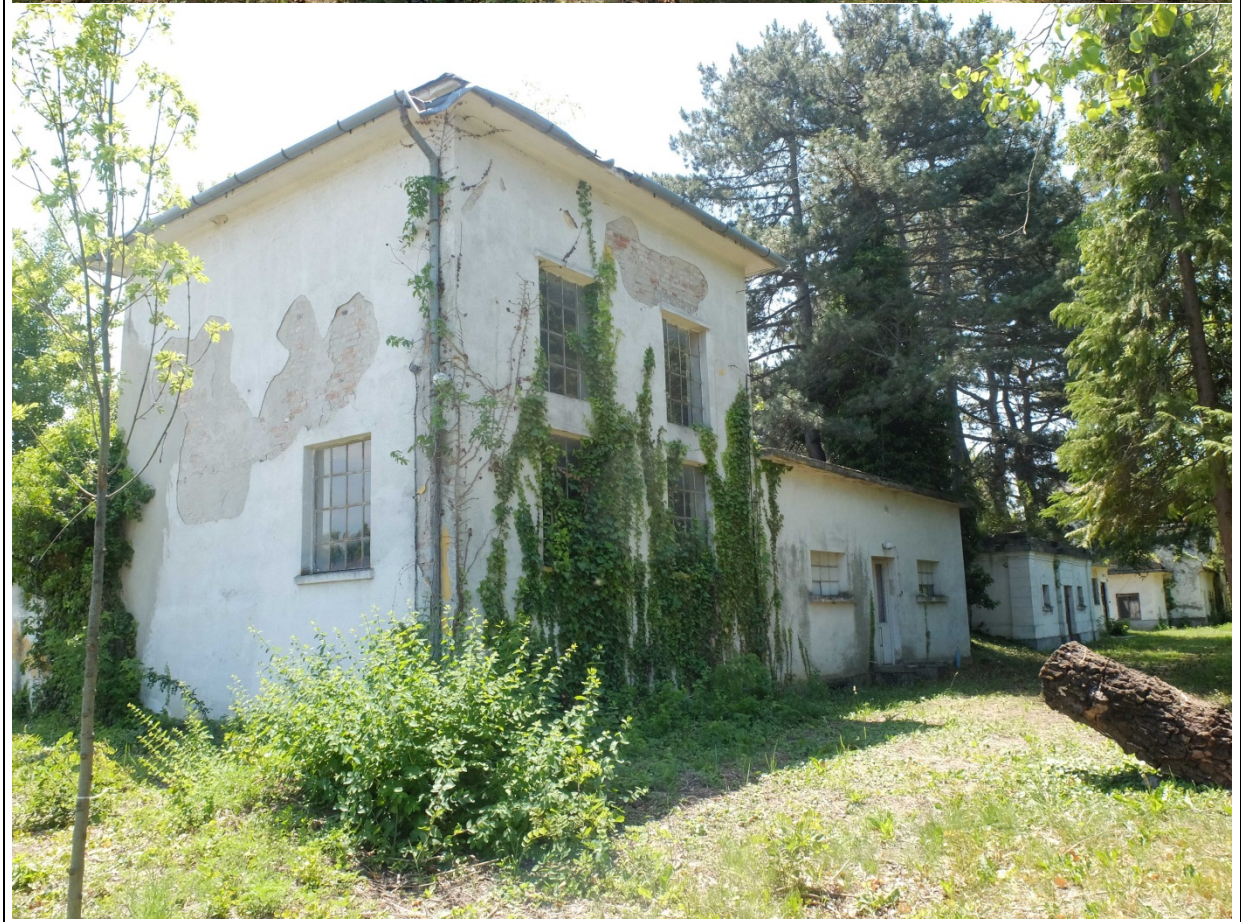
Fotó

SORSZÁM	HRSZ	CÍM	MEGNEVEZÉS	TULAJDONOS	KEZELŐ
77	9540	Fő utca 102	Villa épület - Nusika lak	Magán	Magán
FUNKCIÓ	ÉPÍTÉS IDEJE	MŰSZAKI ÁLLAPOT	BEÉPÍTÉSI MÓD	SZINTSZÁM	TETŐ
lakóház		Felújítandó	szabadon álló		magastető

Szabadonálló beépítésű villaépület, nyeregtetővel, toronytetővel, összetett épület és tetőidomokkal, stukkókkal gazdagon díszített. -
