2.- Függelék az 1/2018. (I.30.) önkormányzati rendelethez

HELYI EGYEDI ÉPÍTÉSZETI ÉRTÉKVÉDELEMMEL VÉDETT ÉPÜLETEK ADATLAPJAI

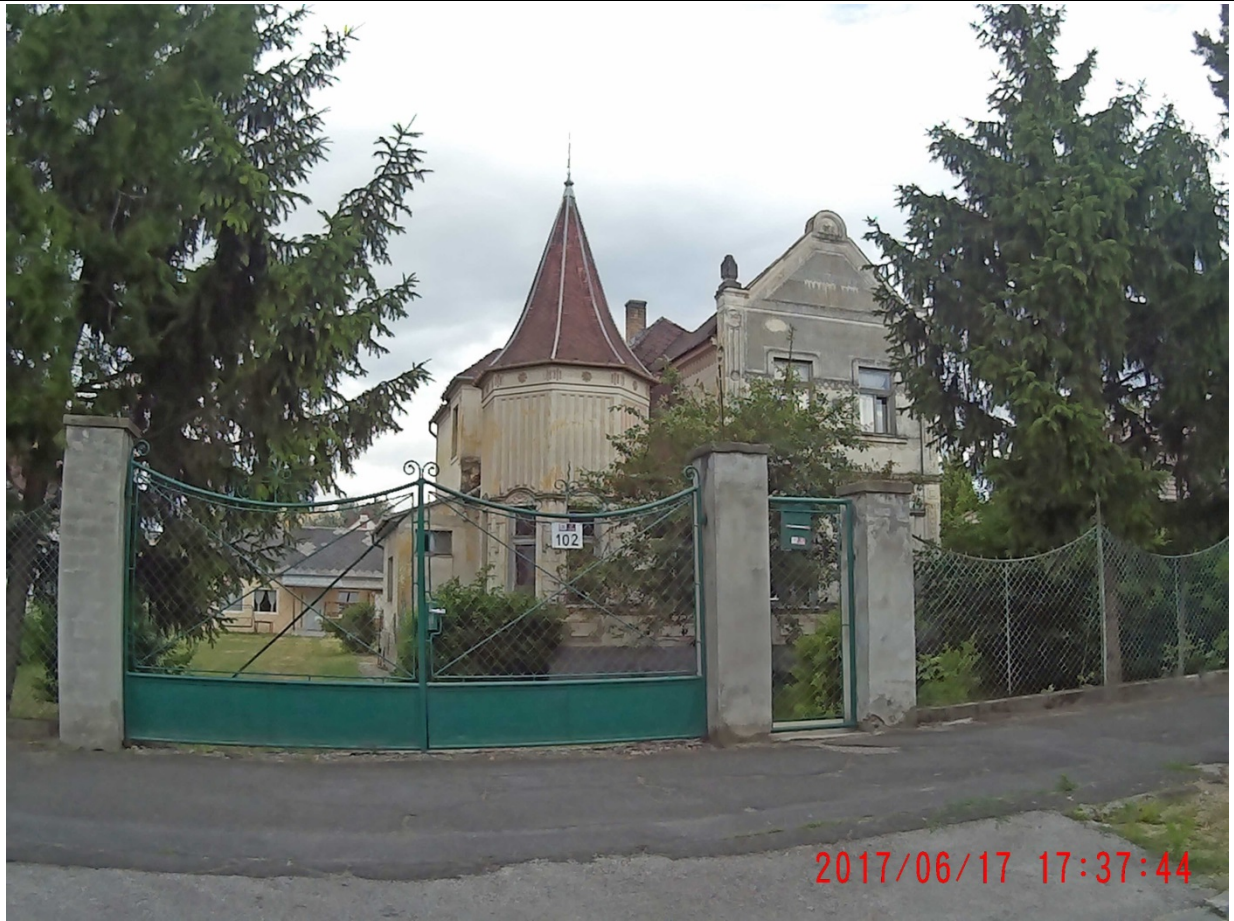
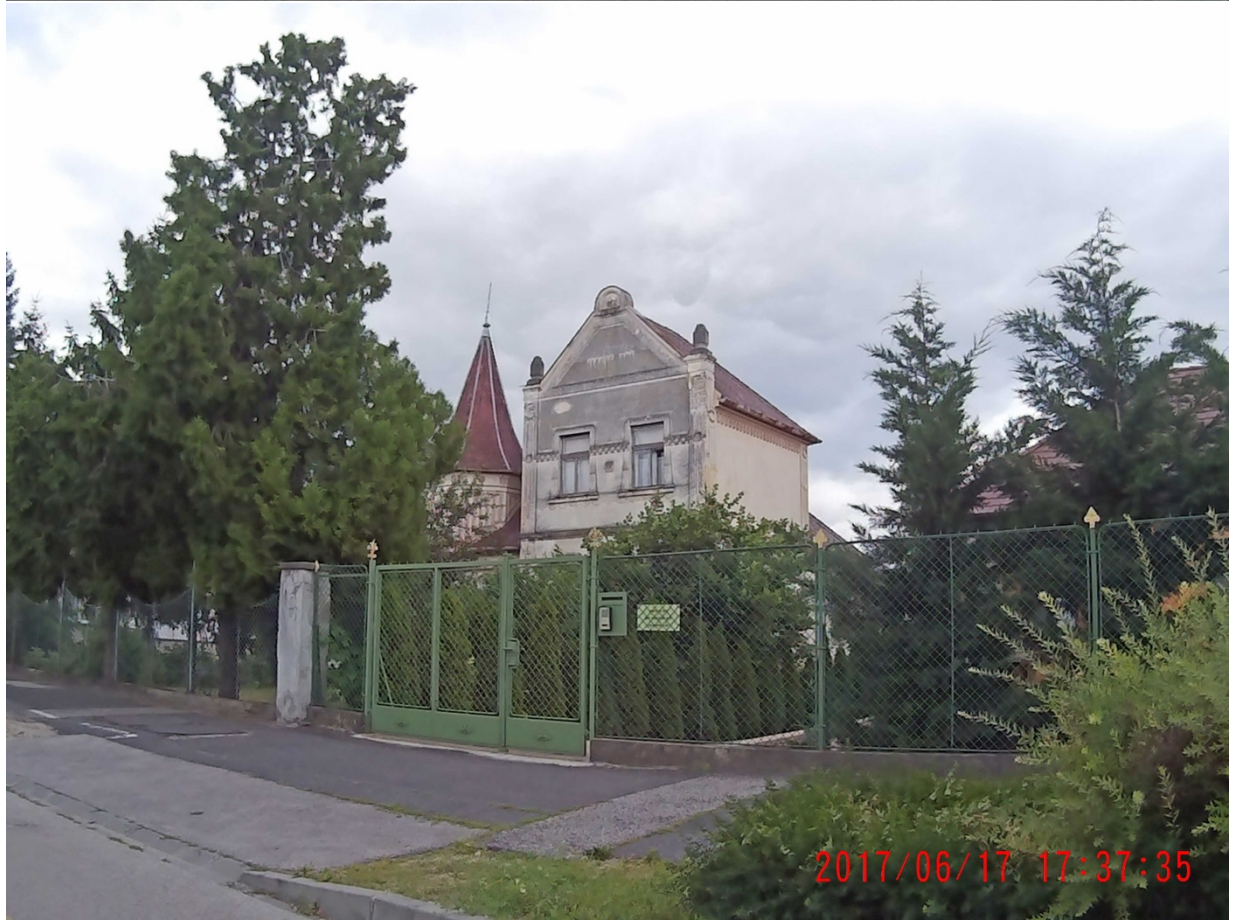
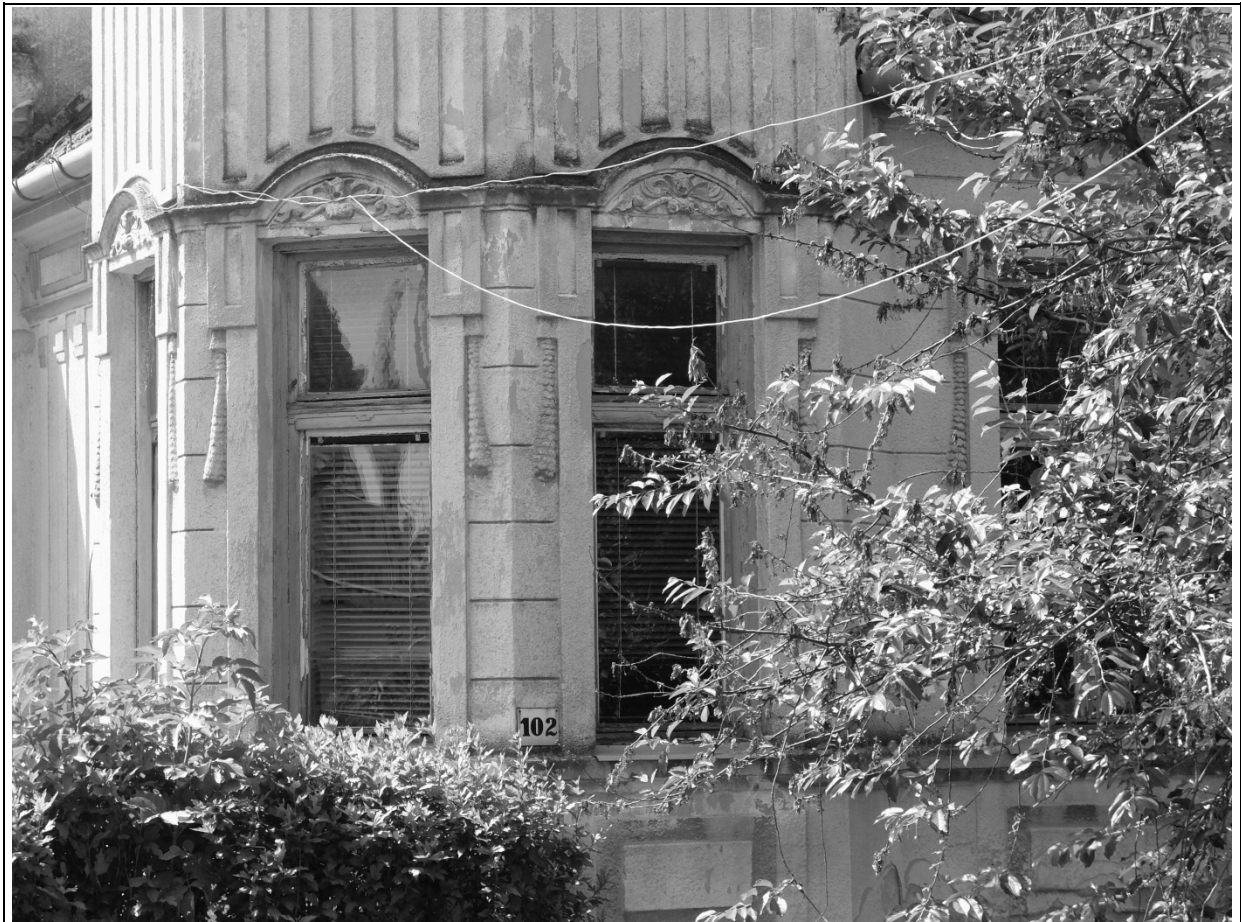
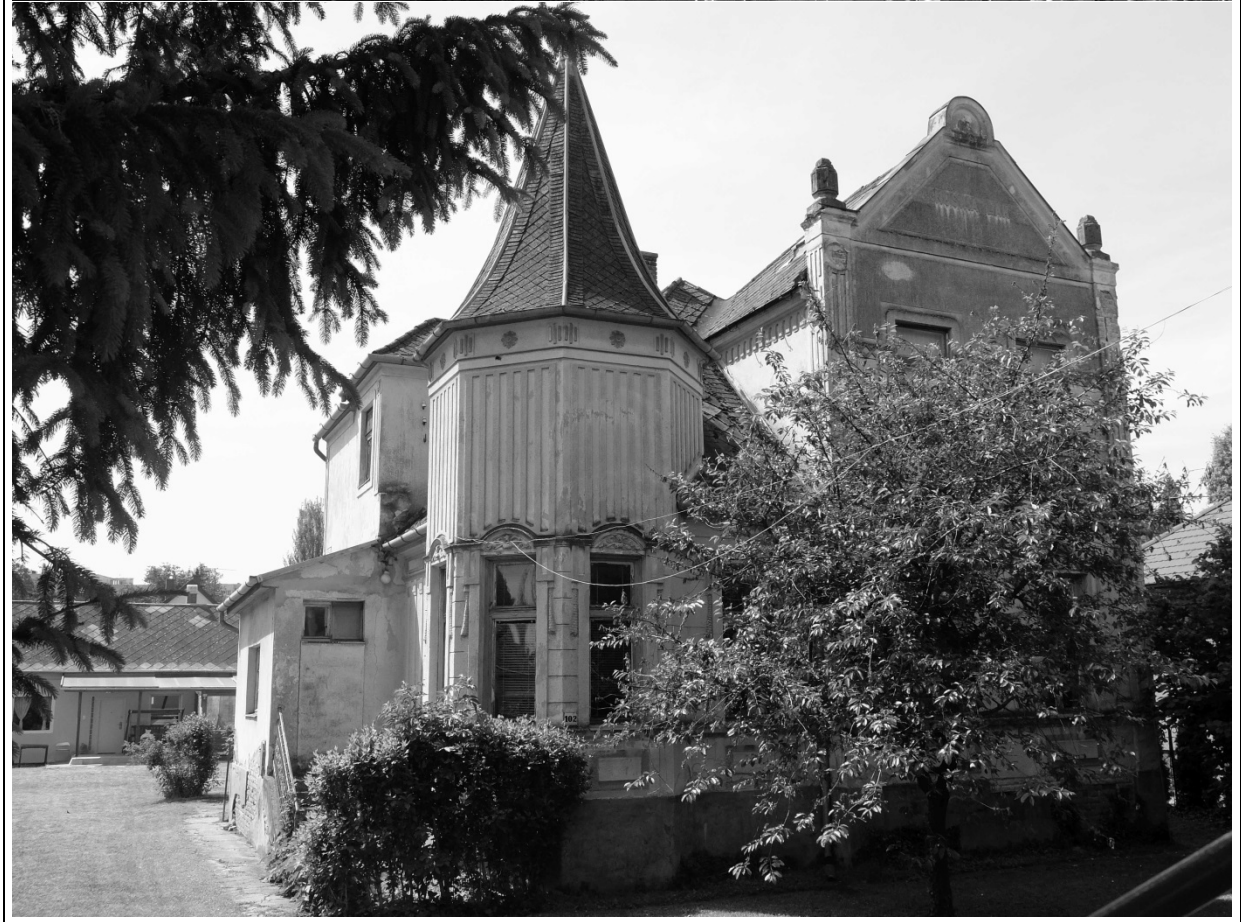
SORSZÁM	HRSZ	CÍM	MEGNEVEZÉS	TULAJDONOS	KEZELŐ
78	6305	Fő tér 2/A.	Balatoni Regionális Történelmi Kutatóintézet Könyvtár	Siófok Önkormányzata	Siófok Önkormányzata -
FUNKCIÓ	ÉPÍTÉS IDEJE	MŰSZAKI ÁLLAPOT	BEÉPÍTÉSI MÓD	SZINTSZÁM	TETŐ
könyvtár	-	Megfelelő	szabadonálló	3	lapostető

Zárt sorú beépítésű, 3 szintes, összetett épülettömegű, kortárs, lapostetős középület.

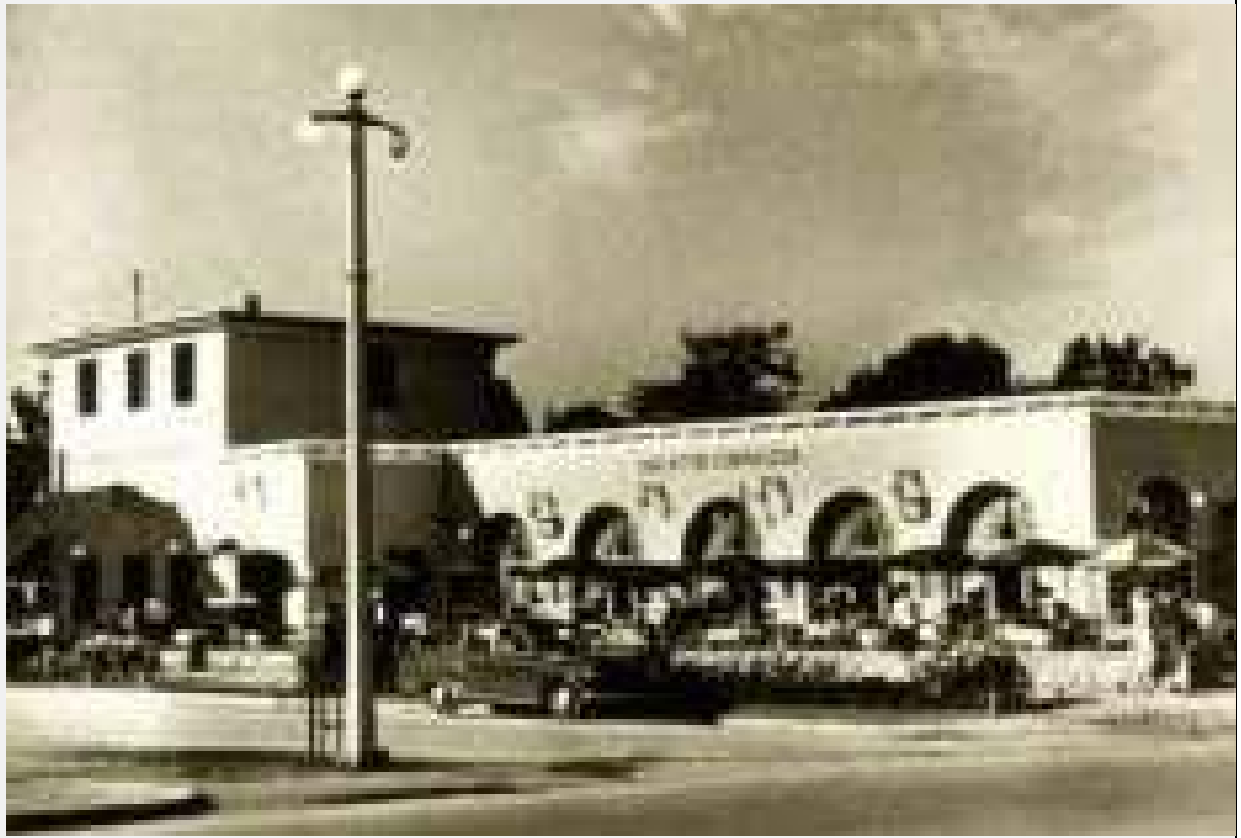
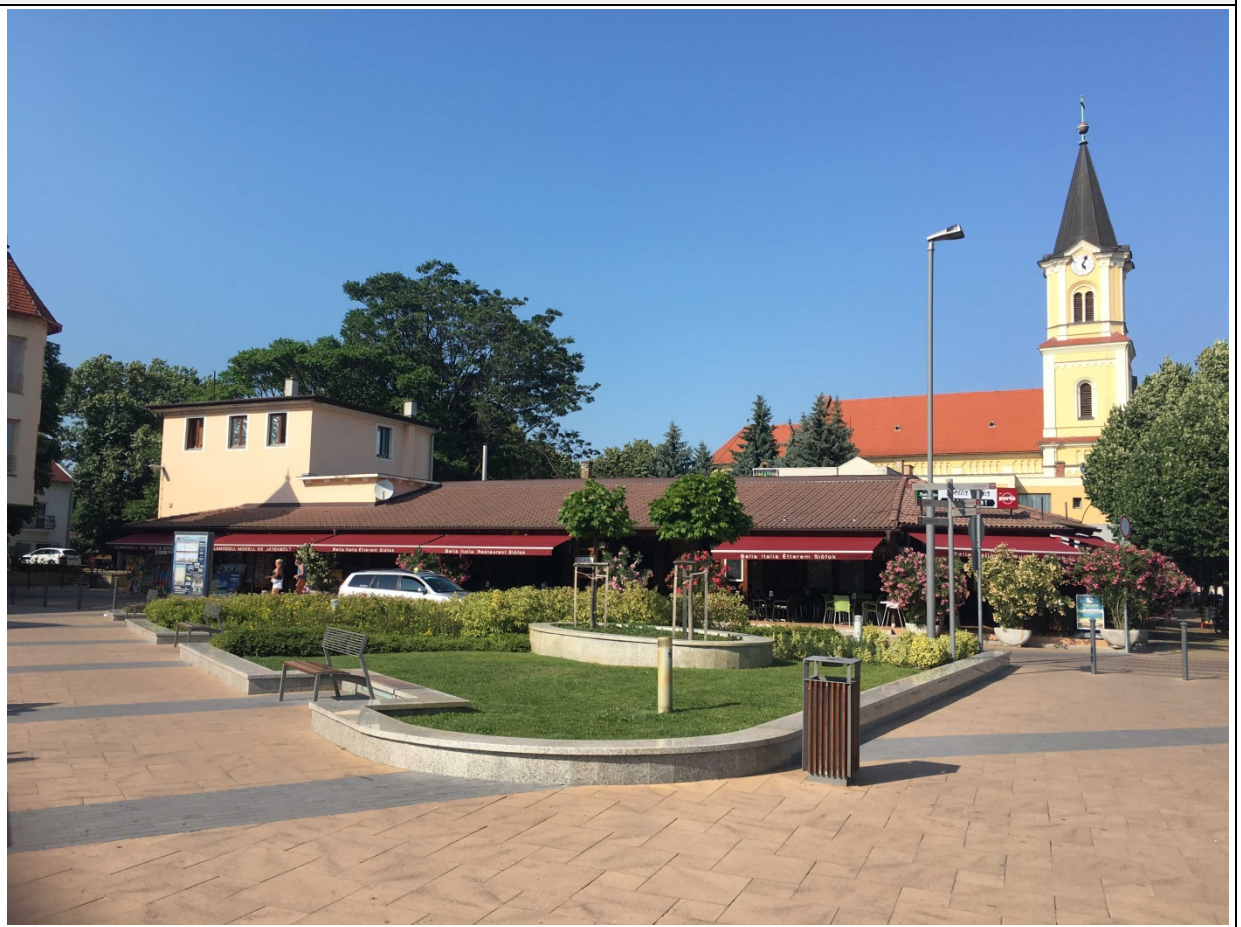
Szabadonálló beépítésű lapos tetős vendéglátó épület. A korai fotón látható díszített árkádsor eltakarásra került egy alacsony hajlásszögű fa szerkezetű kiülő terasszal.

A későbbi felújítás során javasolt az eredeti építészeti architektúra visszaállítása.

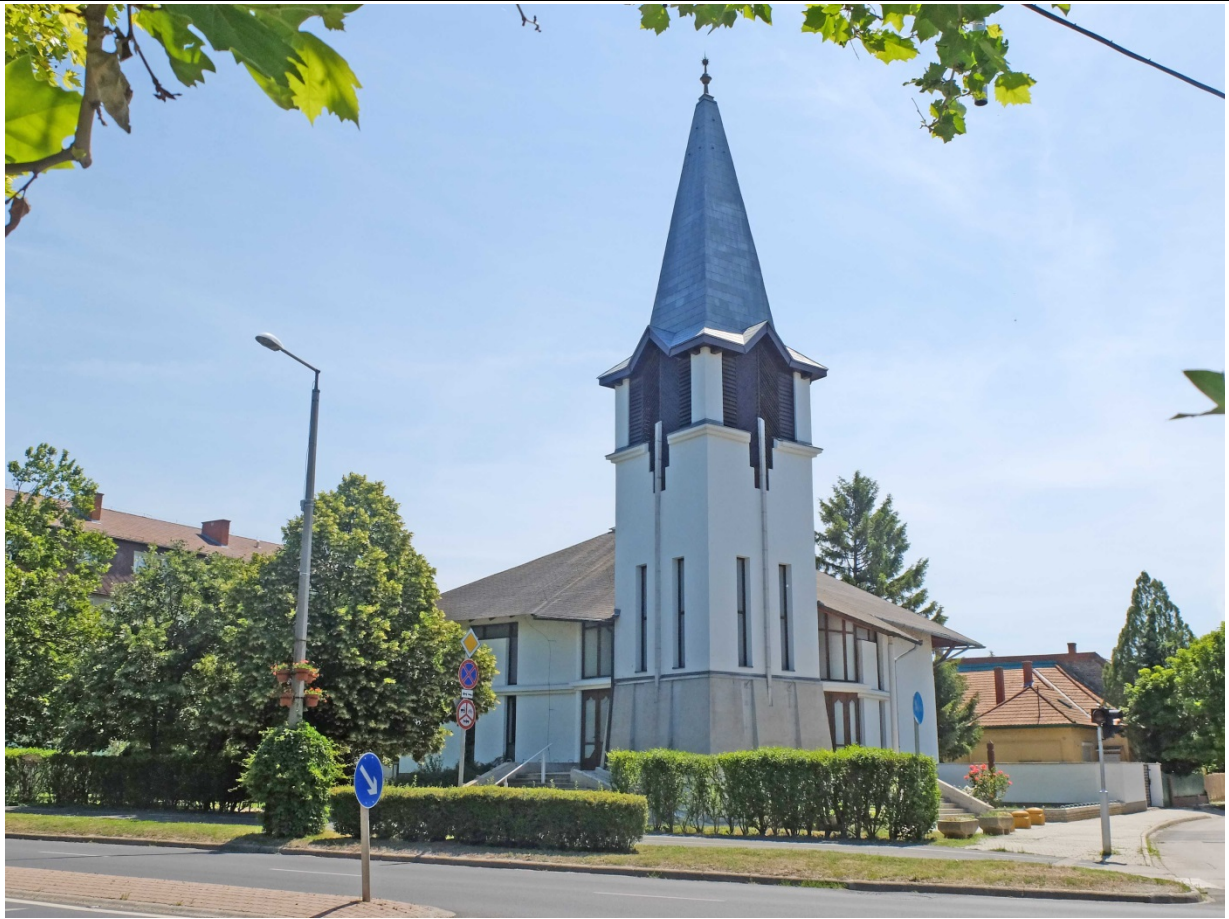
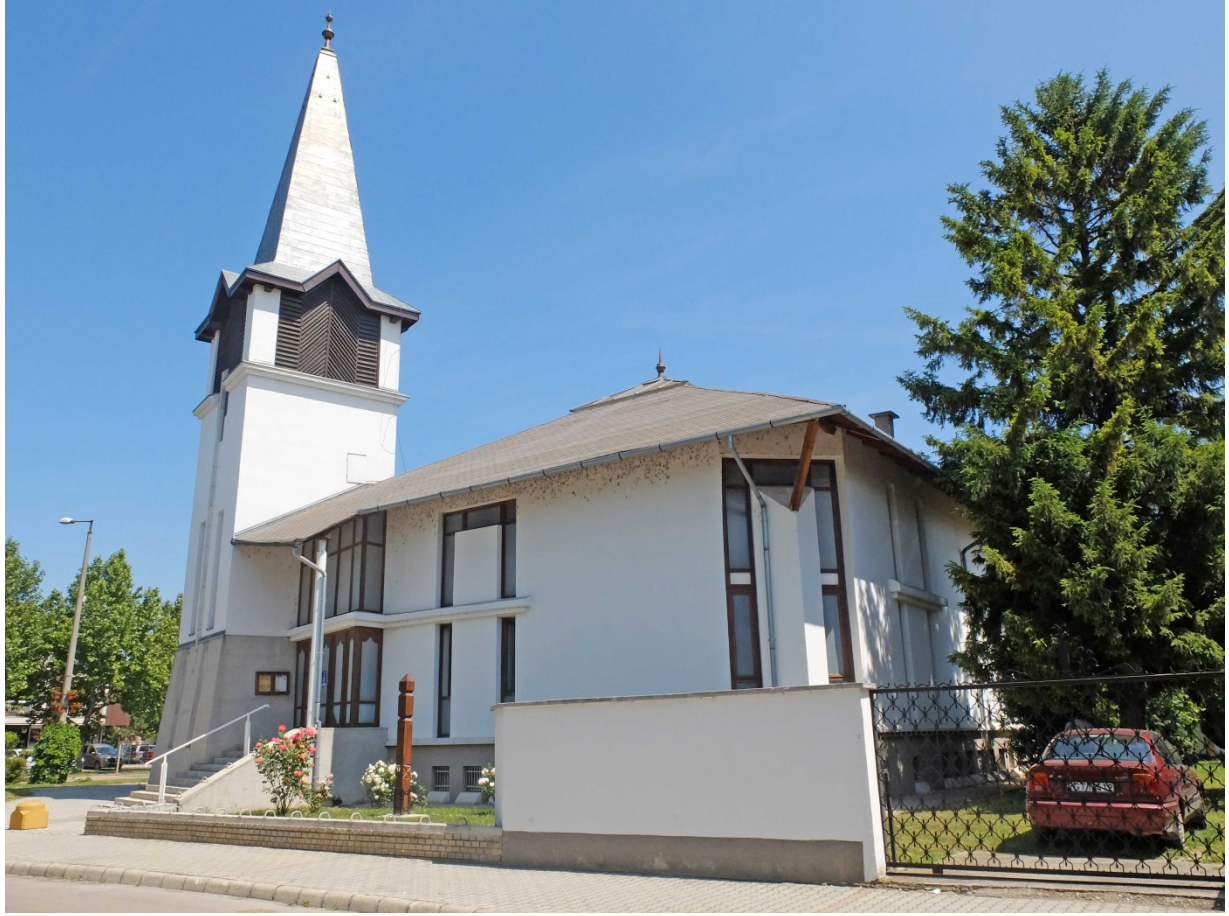
Szabadonálló beépítésű, kortárs modern templom épület, sátortetős templomtérrel, toronytetővel. Tervezői Ripszám János Ybl-díjas építész és Pápay György építész,

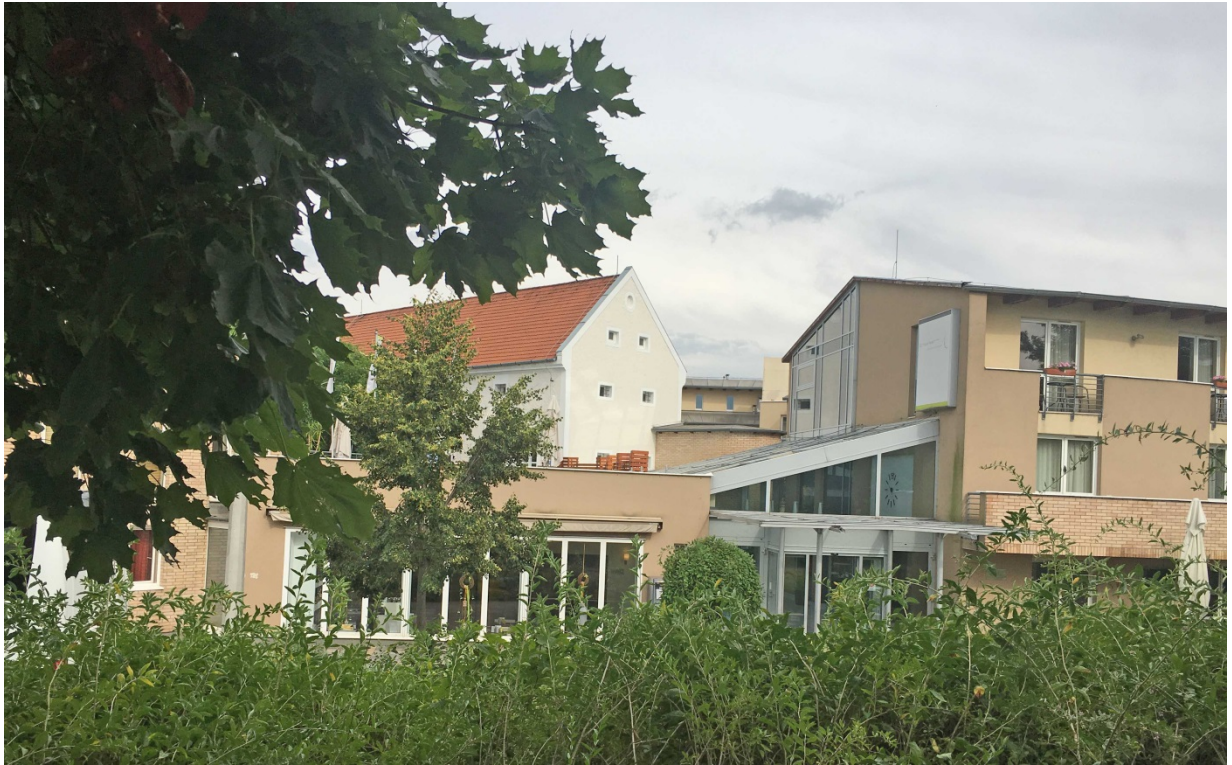
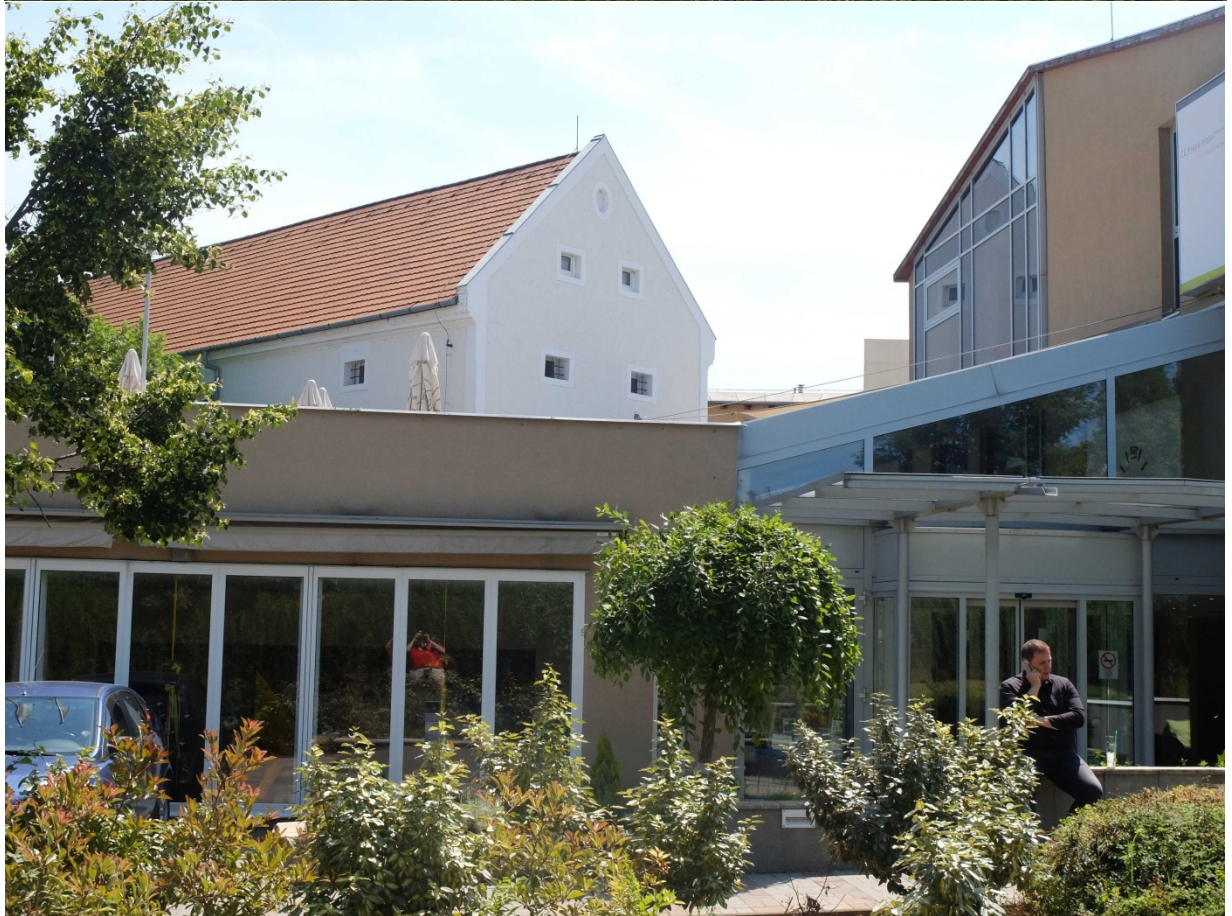
Szabadonálló beépítésű, két szintes, nyeregtetős, tűzfalas, a hotel épülettel egybeépített volt magtár.

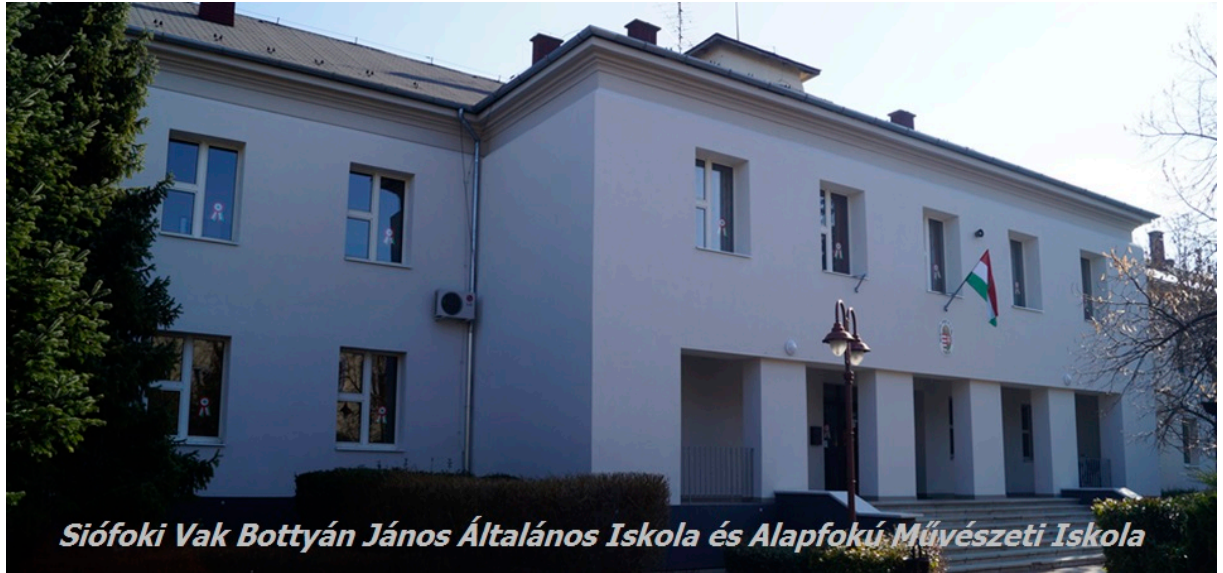
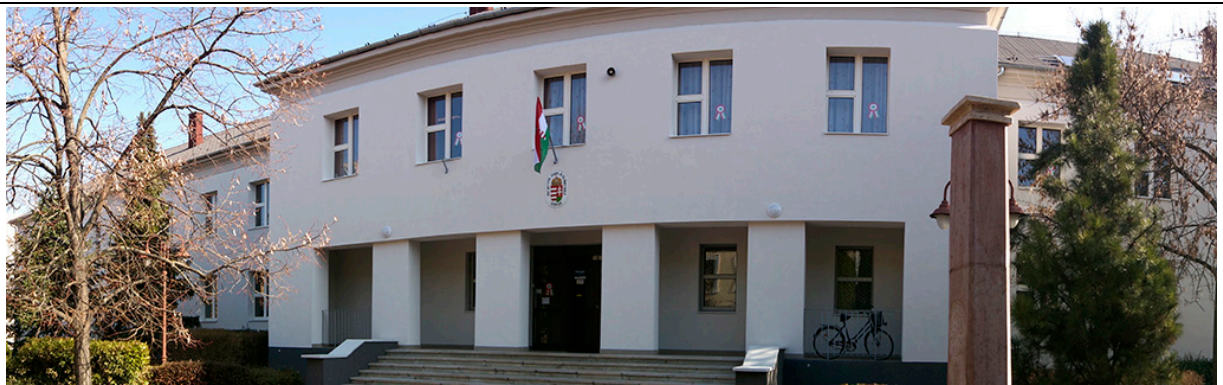
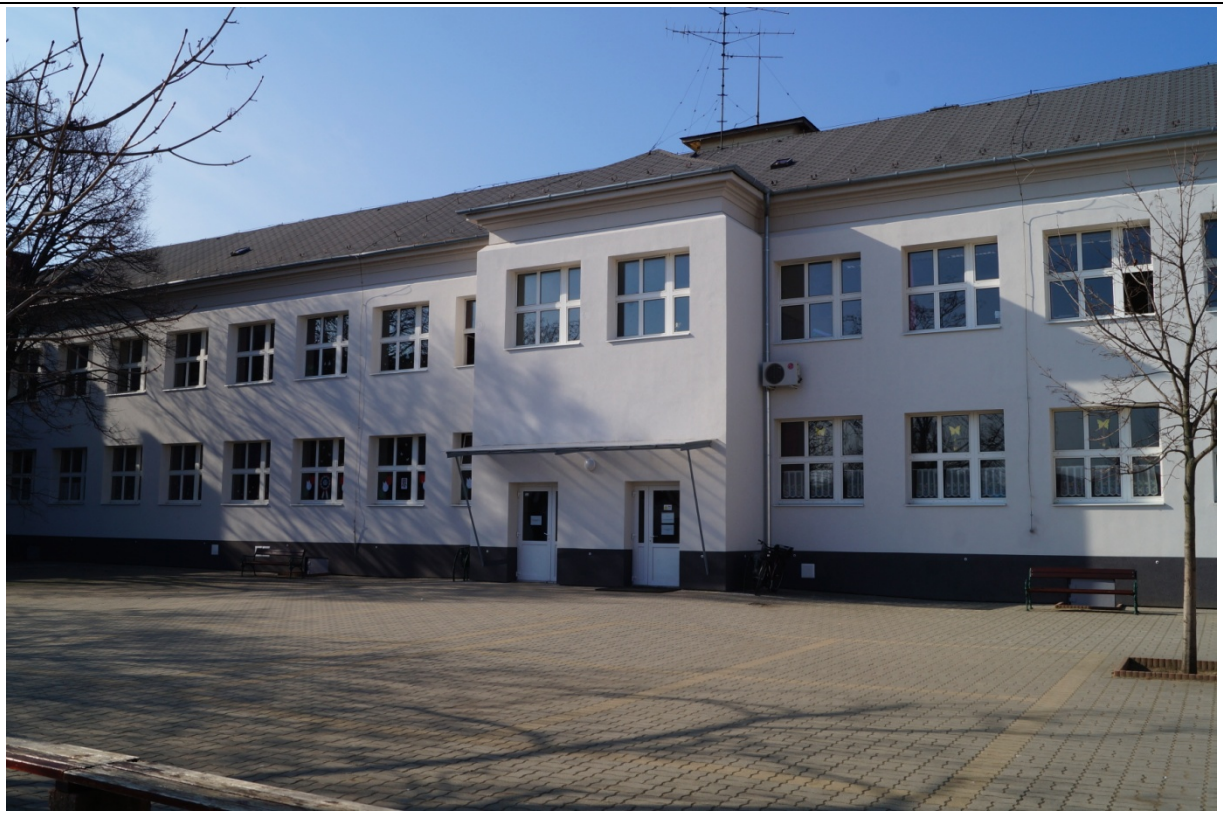
Siófoki Vak Bottyán János Általános Iskola és Alapfokú Művészeti Iskola

Az 1950-es években épült keretes beépítésű kétszintes, kontyolt-nyeregvetős iskolaépület.

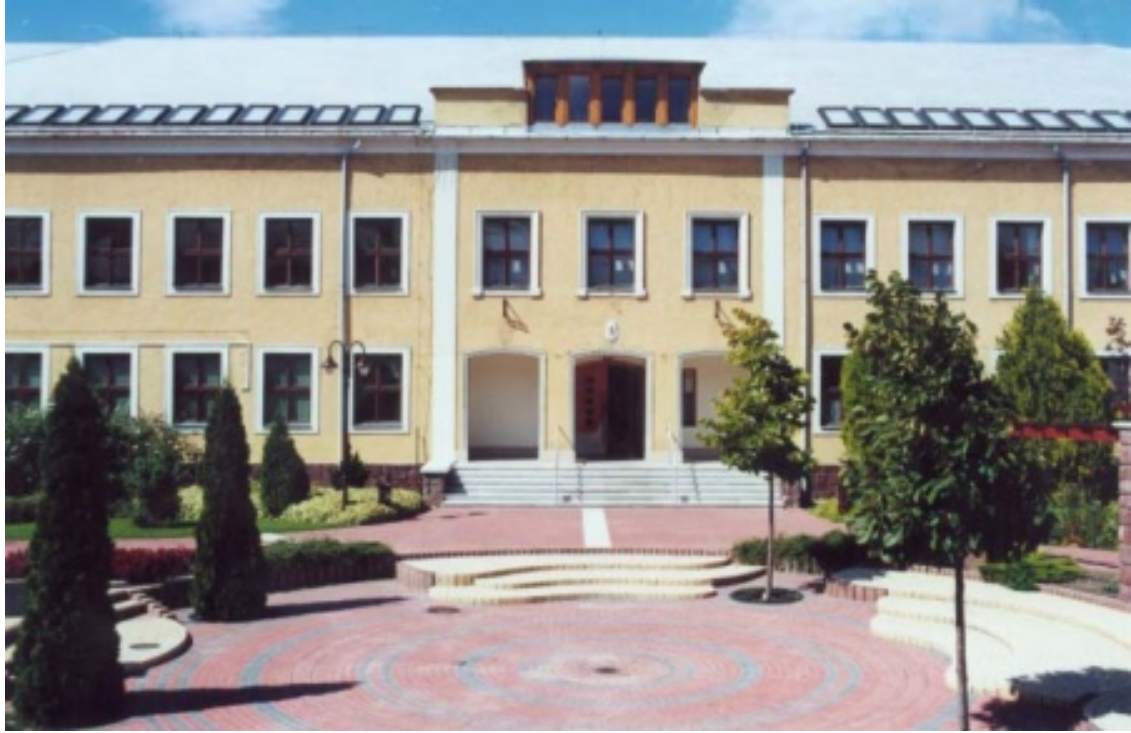
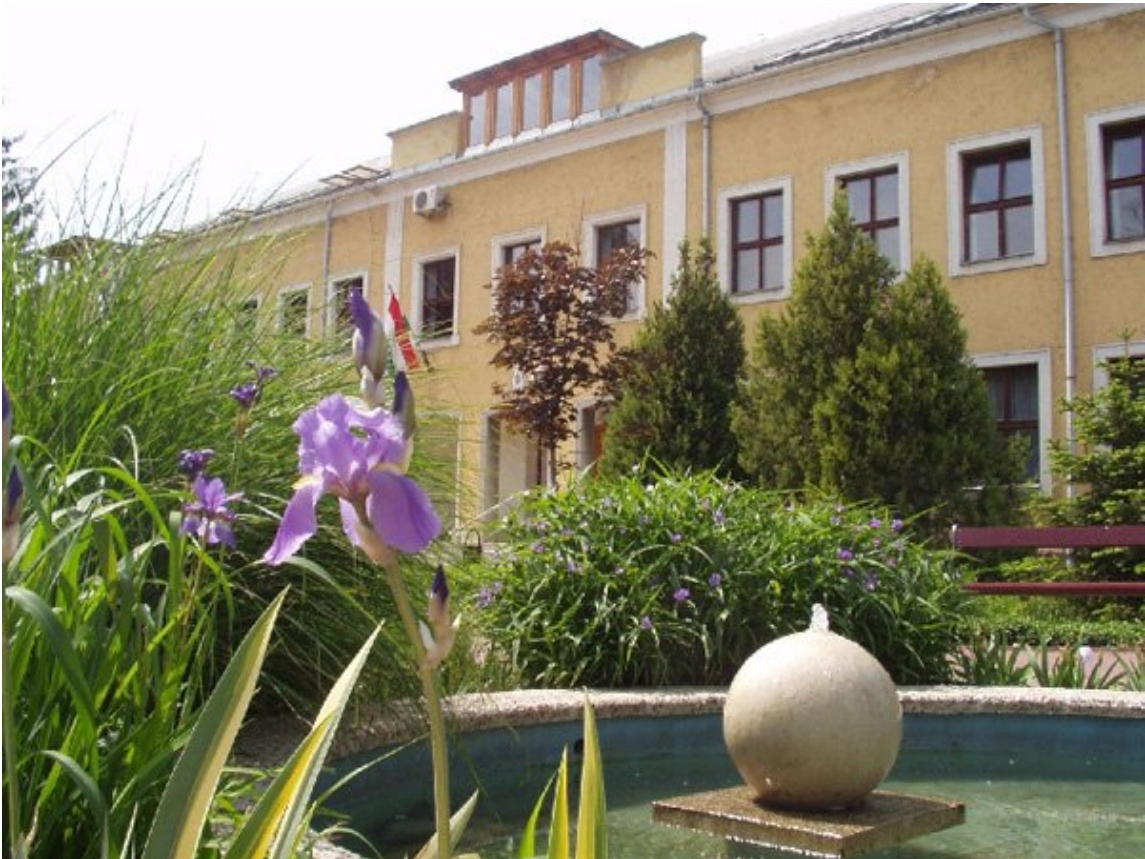
Az épület kései szocialista realista, inkább korai modern stílusban épült védendő értékei.

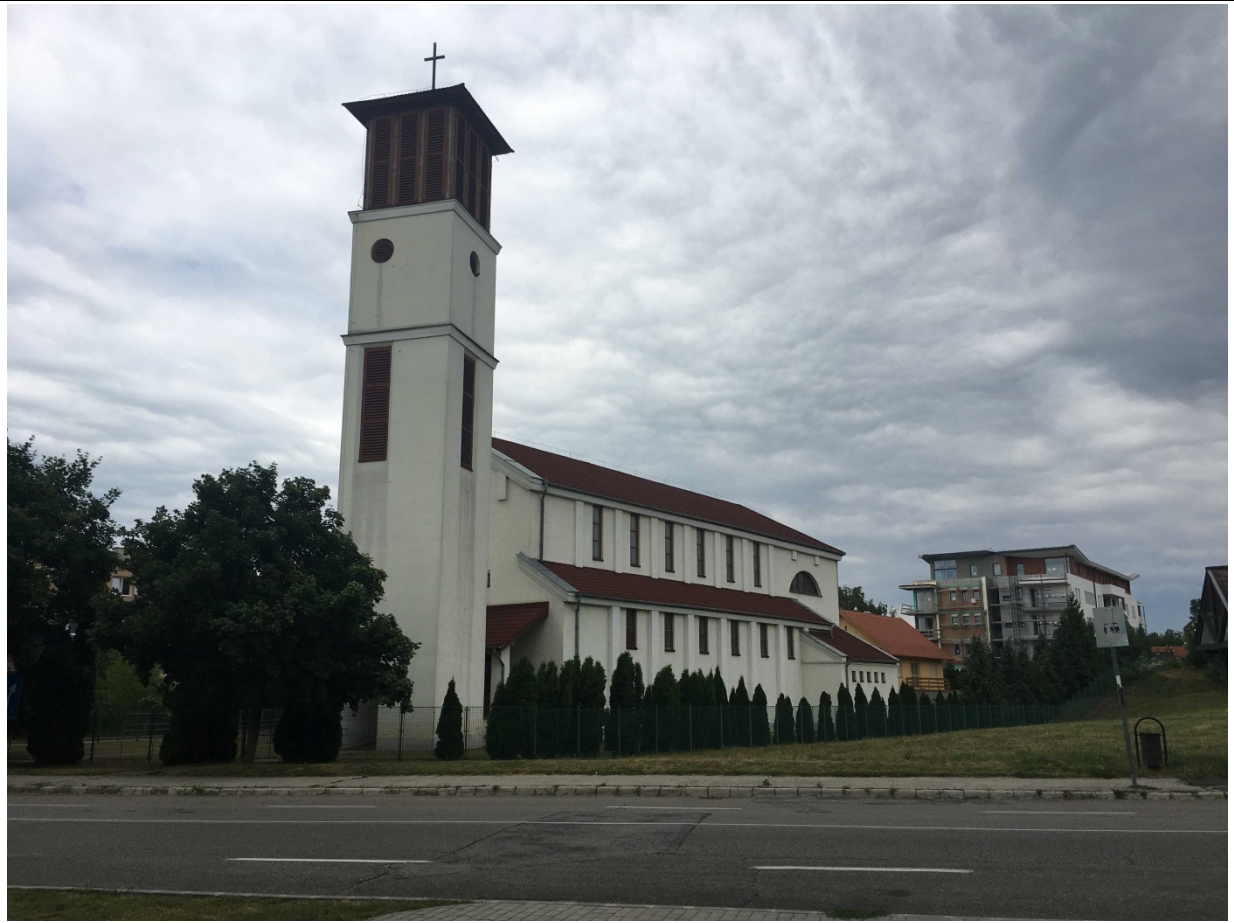
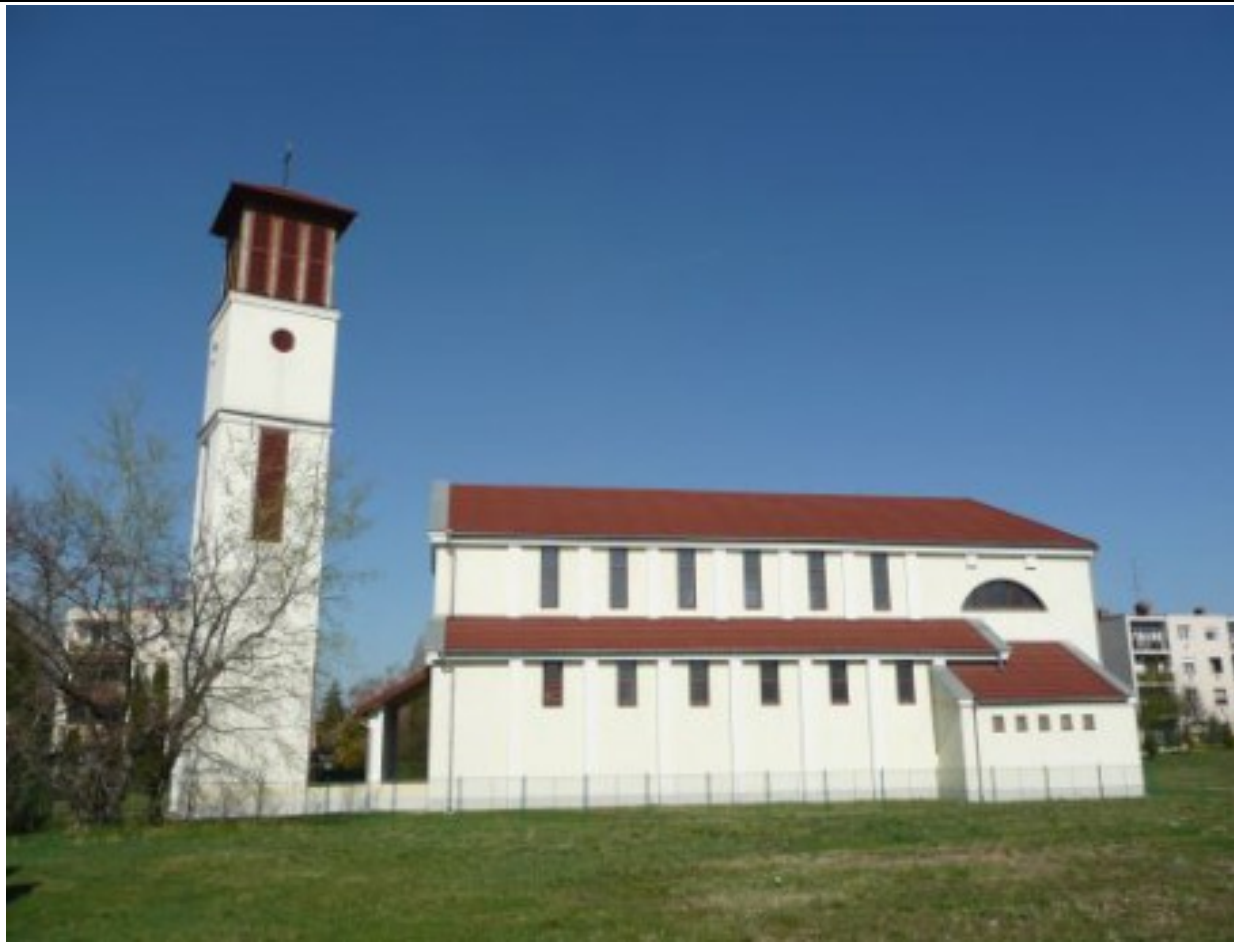
Szabadon álló beépítésű, modern stílusú, kétszintes, karzatos, nyeregtetős templom épület, külön tömegben álló torony épülettel. Tervező: Ripszám János Ybl díjas építész.

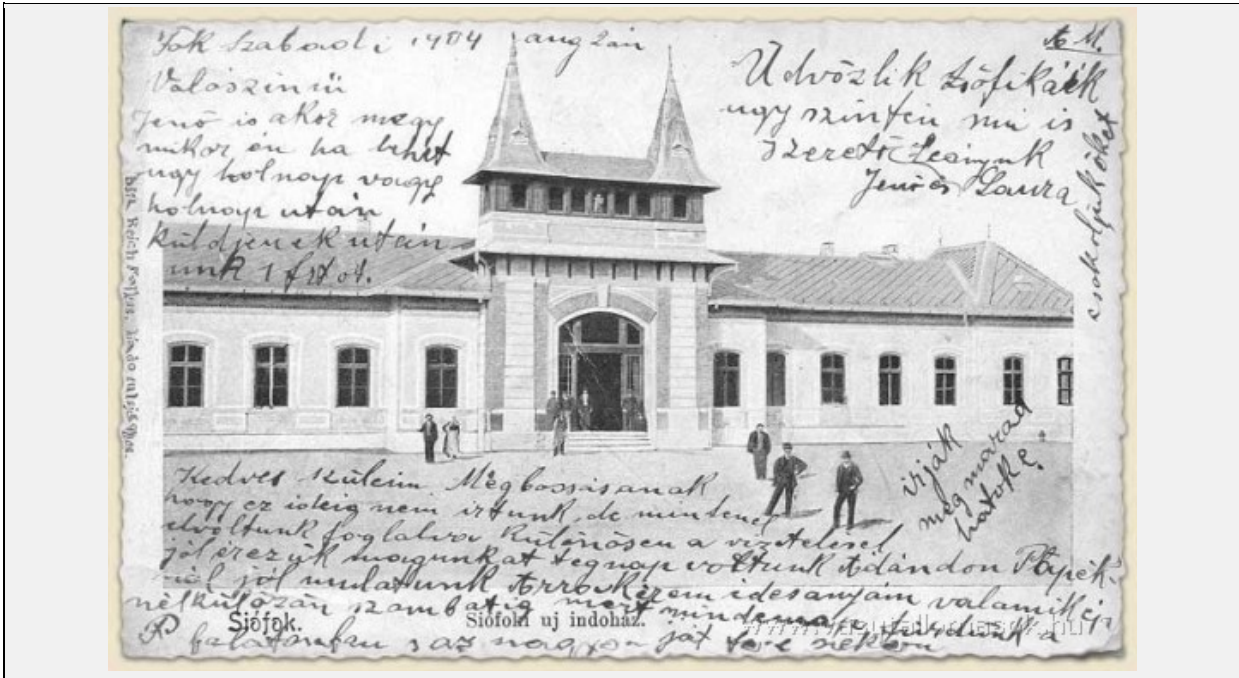
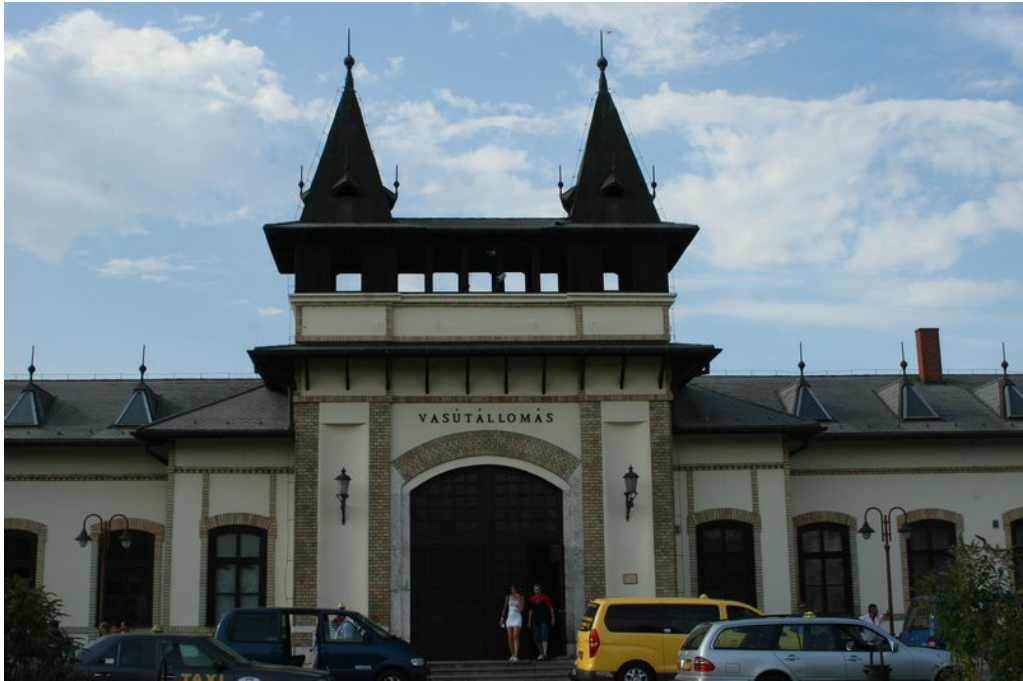
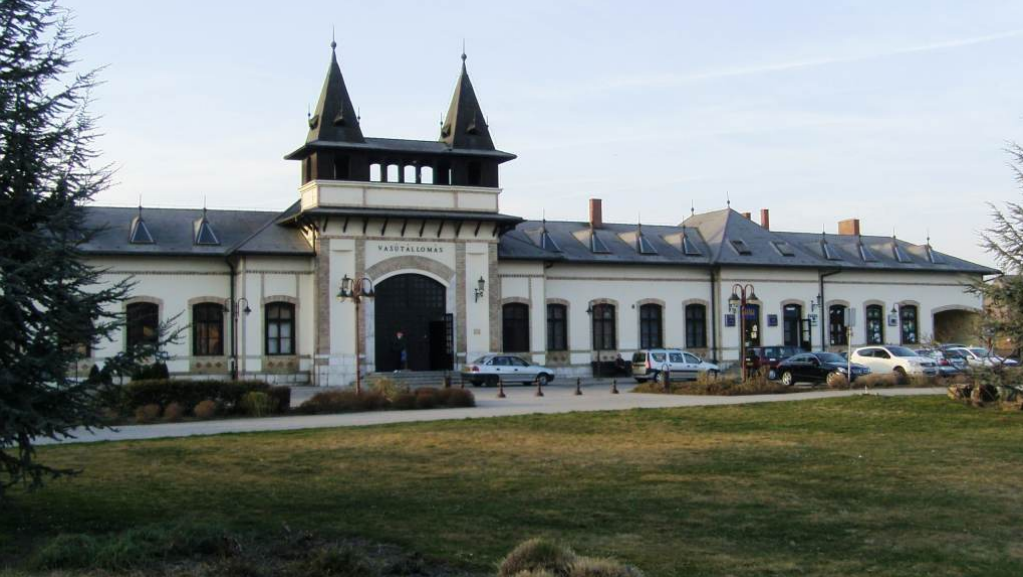
„ Az eredeti felvételi épületet két évvel a Buda-Nagykanizsa vasútvonal átadását követően, 1863-ban adták át a forgalomnak. Az épület a Déli Vasút szabványterveinek megfelelő, földszintes típusépületnek épült. A mai felvételi épület már nem az eredeti, azonban szintén nagyon régi, valamikor az 1900-as évek elején épülhetett, mert egy 1904-ből való Siófoki képeslapon Új Indóház felirattal már ezt az épületet látjuk. Eredeti állapotában 1987-ben [1] felújították az állomásépületet.” – forrás-vasútállomások.hu

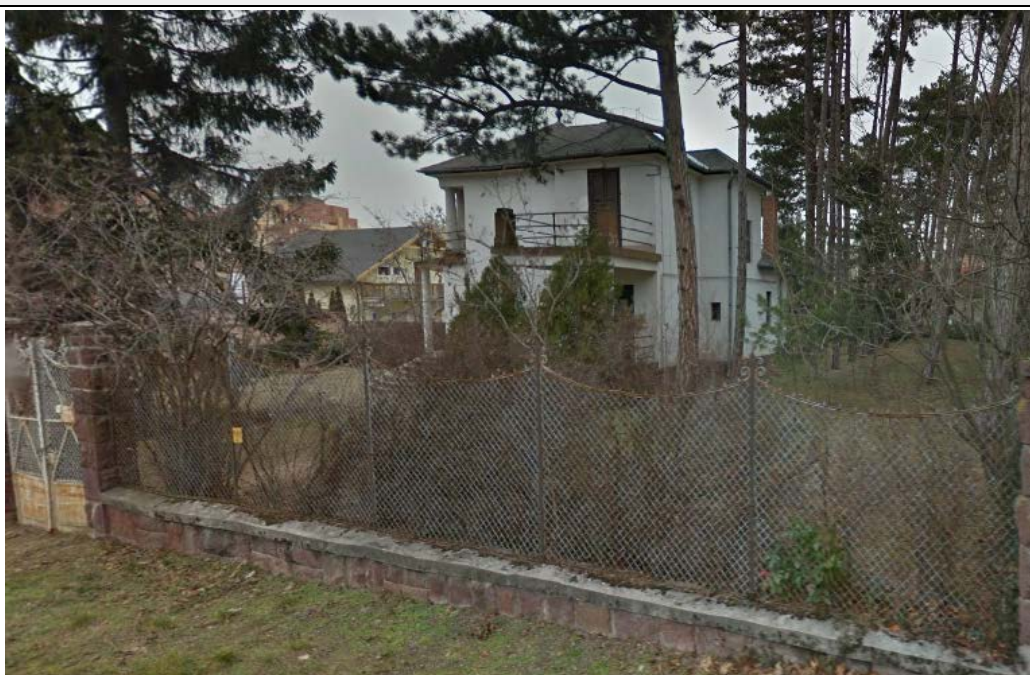
Szabadonálló beépítésű, kétszintes, összetett tetőidomú nyaraló.

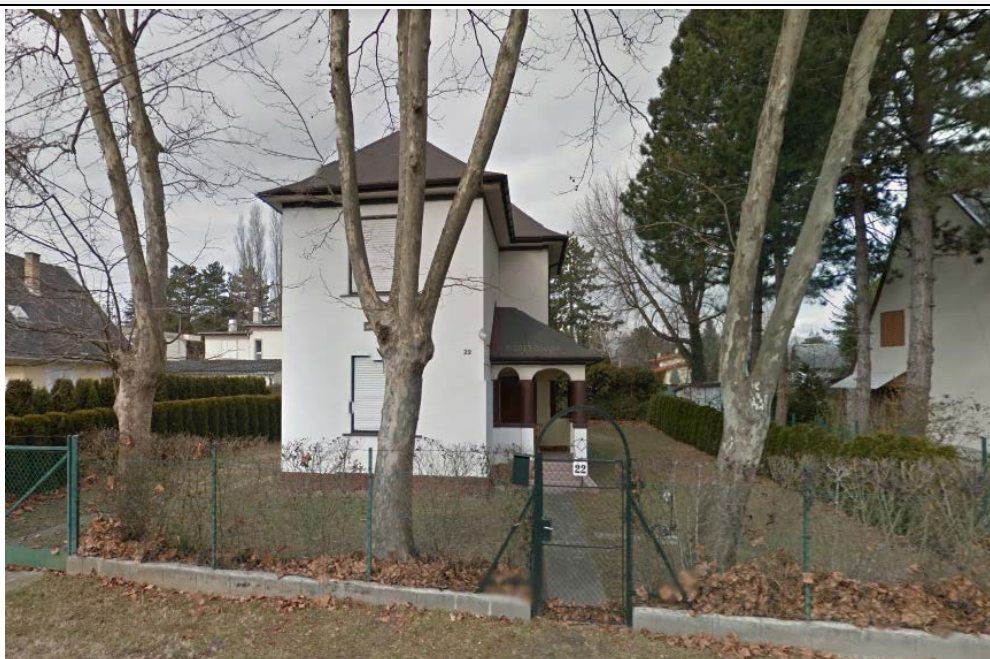
Szabadonálló beépítésű, kétszintes, összetett tetőidomú lakóépület.

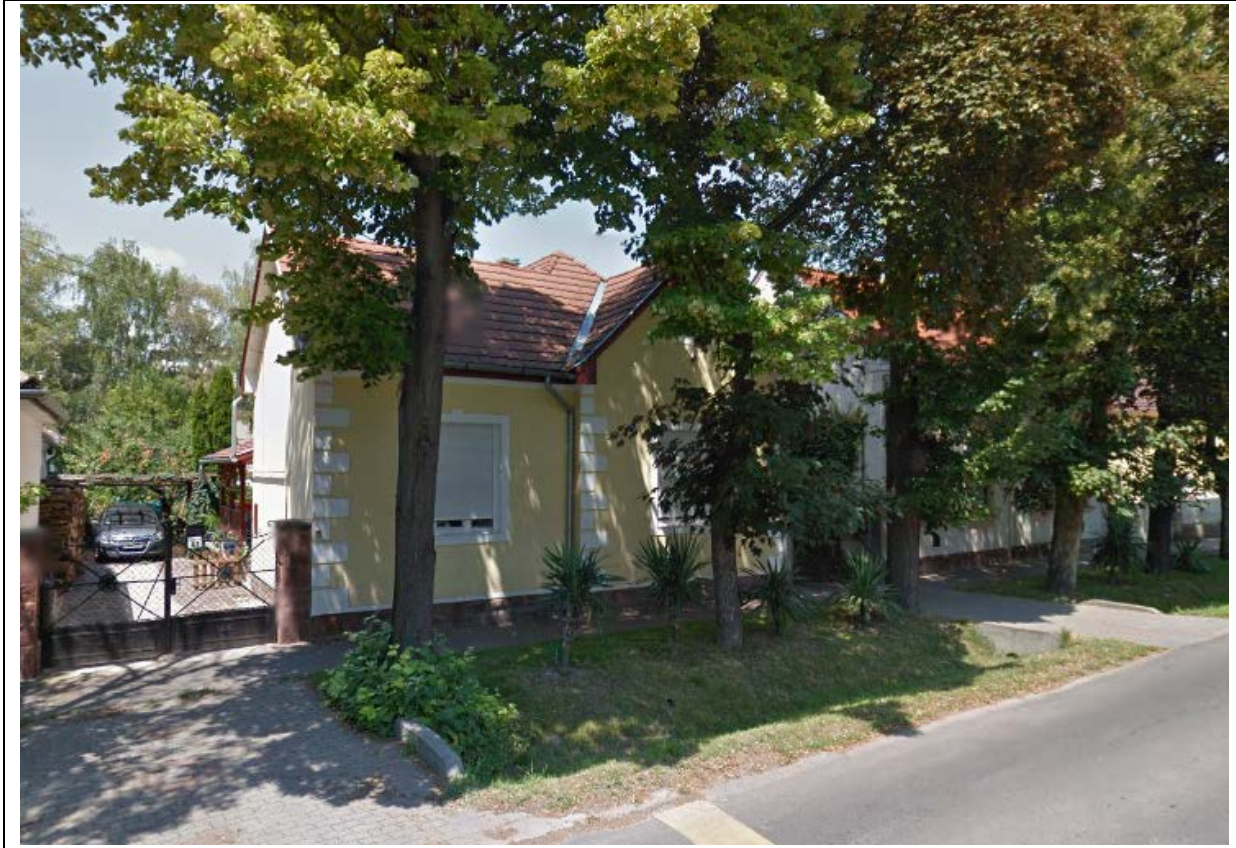
Hézagosan zárt sorú beépítésű, kétszintes, összetett tetőidomú lakóépület.
