2.- Függelék az 1/2018. (I.30.) önkormányzati rendelethez

HELYI EGYEDI ÉPÍTÉSZETI ÉRTÉKVÉDELEMMEL VÉDETT ÉPÜLETEK ADATLAPJAI

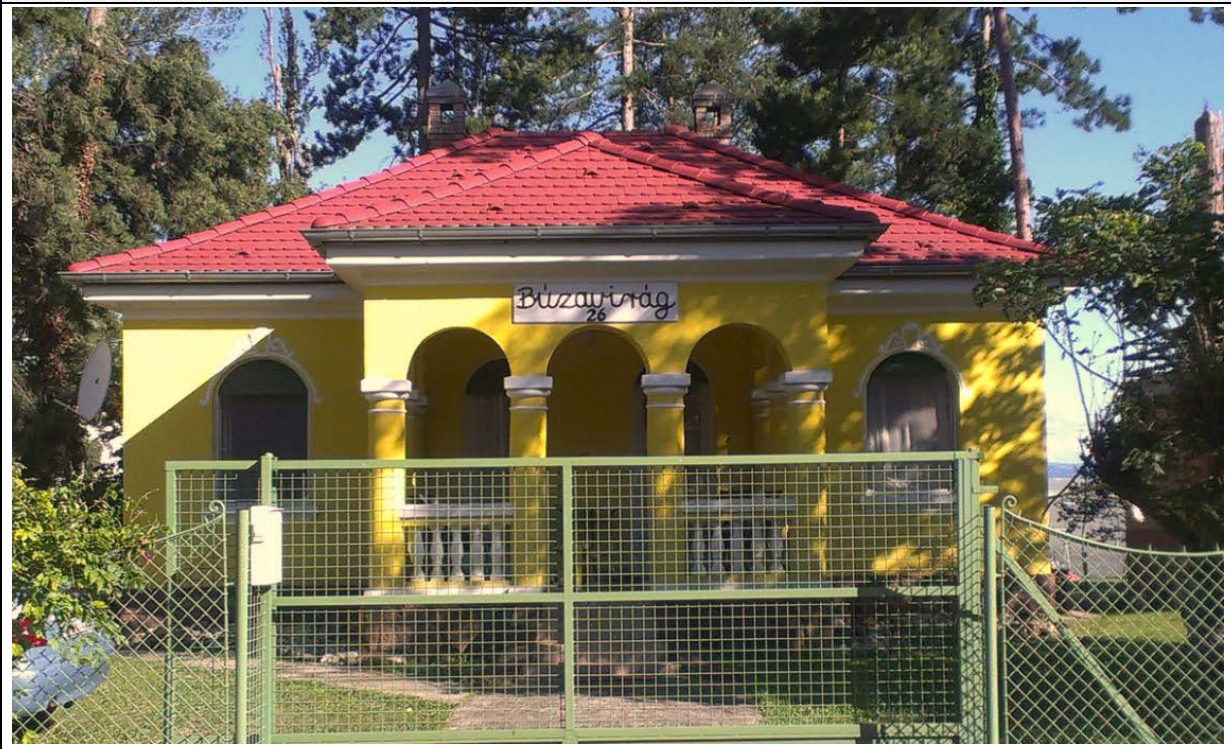
Fotó

SORSZÁM	HRSZ	CÍM	MEGNEVEZÉS	TULAJDONOS	KEZELŐ
92	2614	Baross Gábor utca 35.	Nyaraló	Magán	-Magán
FUNKCIÓ	ÉPÍTÉS IDEJE	MŰSZAKI ÁLLAPOT	BEÉPÍTÉSI MÓD	SZINTSZÁM	TETŐ
nyaraló		Megfelelő	szabadon álló	1	magastető

Íves, háromosztatú tornácos bejáratú nyaraló épület.

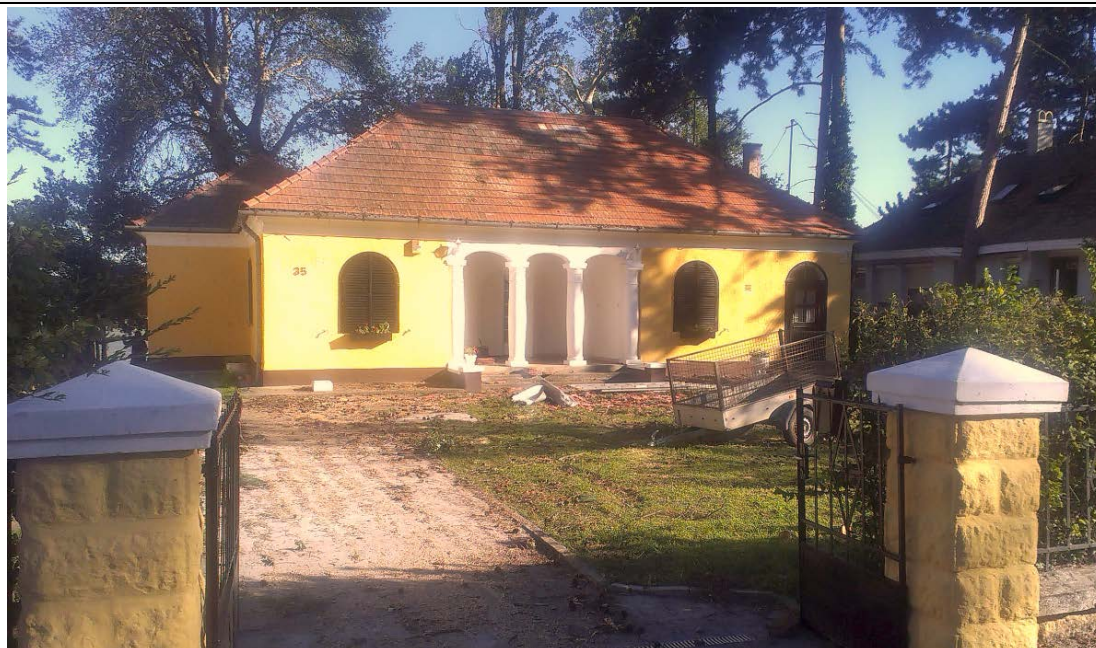
FOTÓ

SORSZÁM	HRSZ	CÍM	MEGNEVEZÉS	TULAJDONOS	KEZELŐ
93	2645	Baross Gábor utca 9.	Üdülőépület	magántulajdonos	-
FUNKCIÓ	ÉPÍTÉS IDEJE	MŰSZAKI ÁLLAPOT	BEÉPÍTÉSI MÓD	SZINTSZÁM	TETŐ
üdülőépület	-	Felújítandó	szabadonálló	2	magastető
MEGJEGYZÉS					
Felvételező: Molnár Árpád főépítész			Helyszínelés dátuma: 2017.július		
LEÍRÁS, JELLEMZŐK, ÁLLAPOT, VÉDENDŐ ÉRTÉK					
<p>Szabadonálló beépítésű, kétszintes elrendezésű, mansard tetős villaépület, romantikus stílusú homlokzattal.</p> <p>Az épület védendő értékei:</p> <ul style="list-style-type: none"> - az épület építészeti karaktere, - tetőidom, - nyílászárók osztásai és kiosztási ritmikája, - nyílászáró szerkezetek tokosztásai, - homlokzati tagozatok, - anyaghasználat, - színhasználat. 					
INDOKLÁS					
A település történetének részét képezi, településképet meghatározó épület.					
HELYSZÍNRAJZ

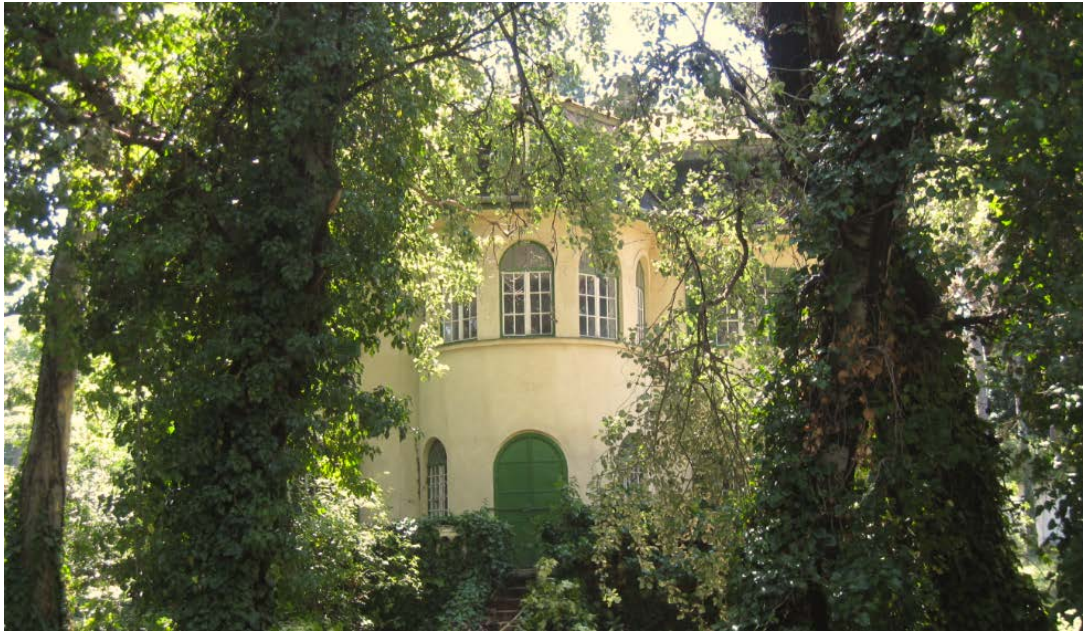
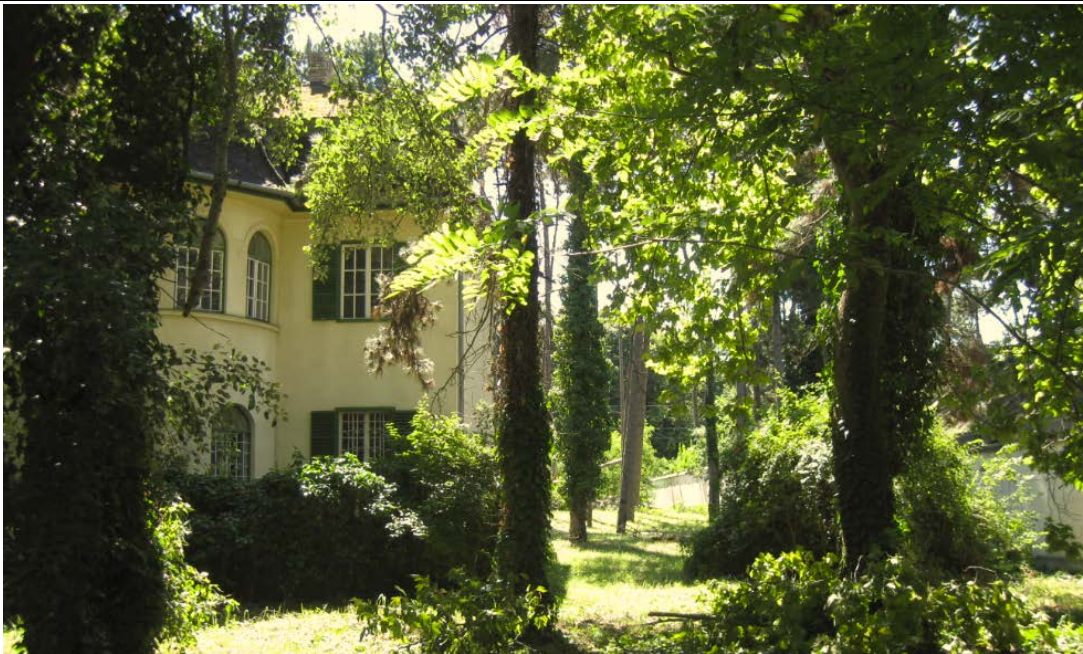
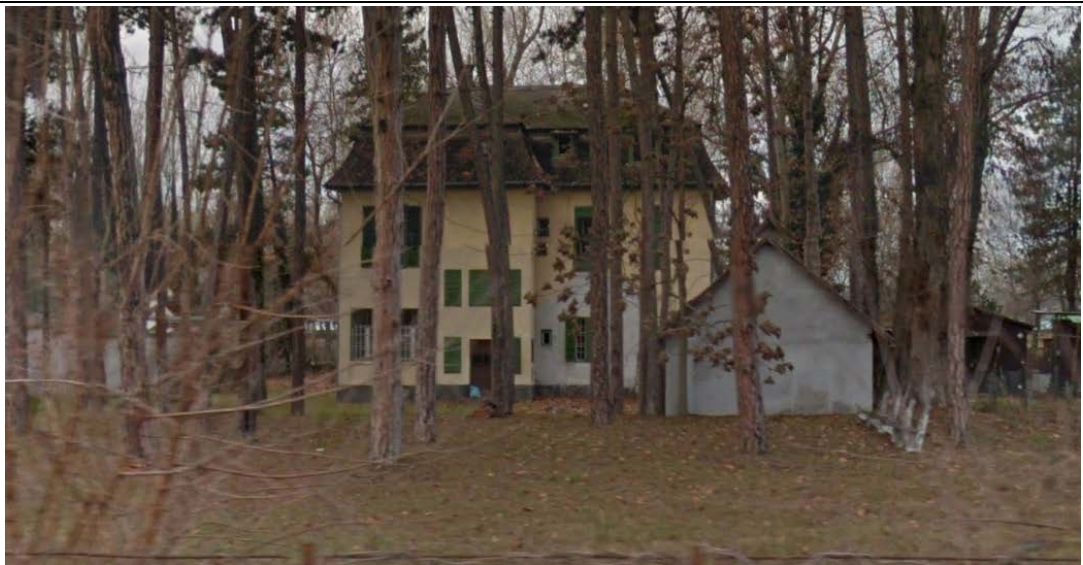
Fotó

SORSZÁM	HRSZ	CÍM	MEGNEVEZÉS	TULAJDONOS	KEZELŐ
94	6660	Batthyany Lajos utca 32	nyaraló	magántulajdonos	-
FUNKCIÓ	ÉPÍTÉS IDEJE	MŰSZAKI ÁLLAPOT	BEÉPÍTÉSI MÓD	SZINTSZÁM	TETŐ
üdülőépület	-	Felújított	szabadonálló	1	magastető
MEGJEGYZÉS					
Felvételező: Molnár Árpád főépítész			Helyszínelés dátuma: 2017.július		
LEÍRÁS, JELLEMZŐK, ÁLLAPOT, VÉDENDŐ ÉRTÉK					
Szabadonálló beépítésű, földszintes, kontyolt tetős villaépület, archaizáló stílusú homlokzattal.					
Az épület védendő értékei:					
<ul style="list-style-type: none"> - az épület építészeti karaktere, - tetőidom, - nyílászárók osztásai és kiosztási ritmikája, - nyílászáró szerkezetek tokosztásai, - homlokzati tagozatok, - anyaghasználat, - színhasználat. 					
INDOKLÁS					
A település történetének részét képezi, településképet meghatározó épület.					
HELYSZÍNRAJZ

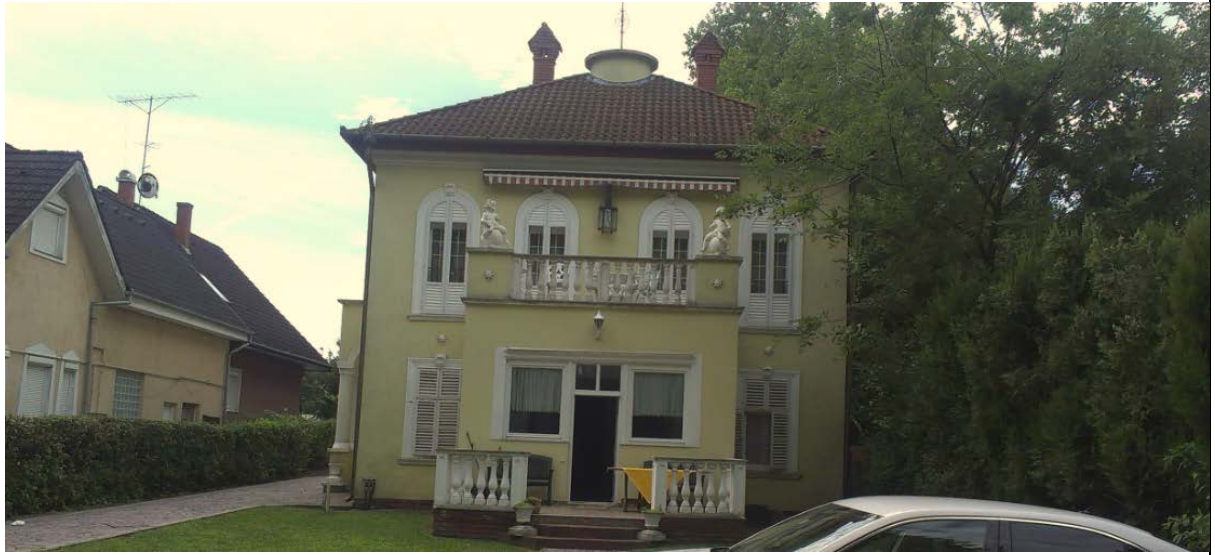
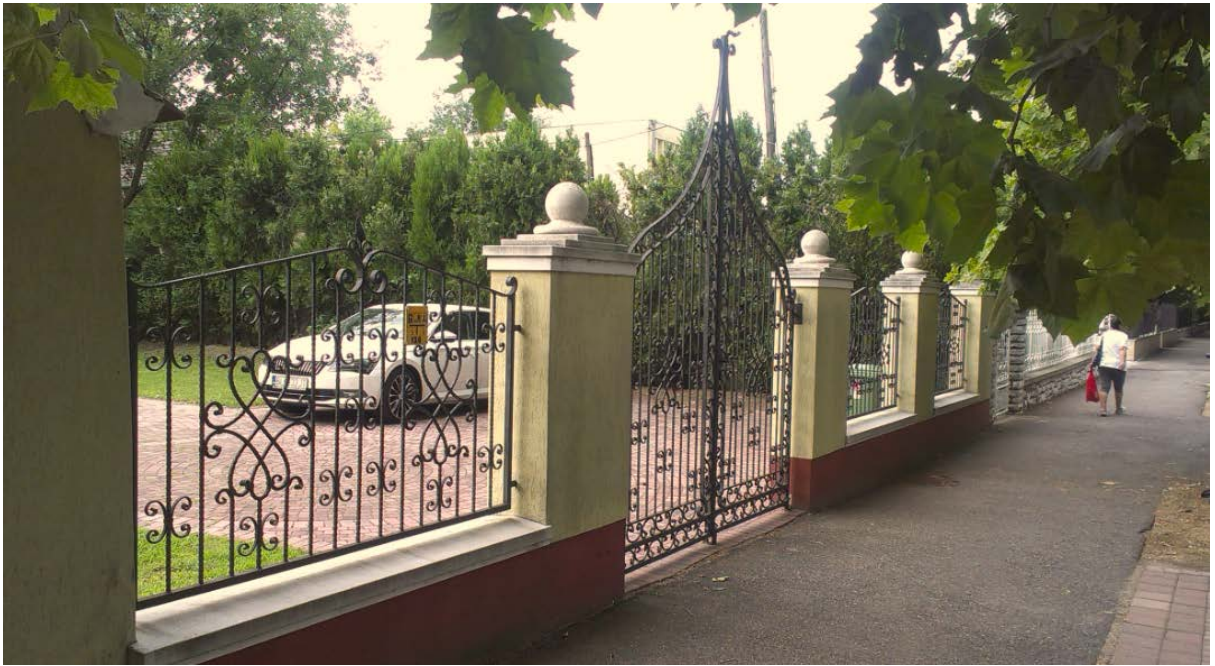
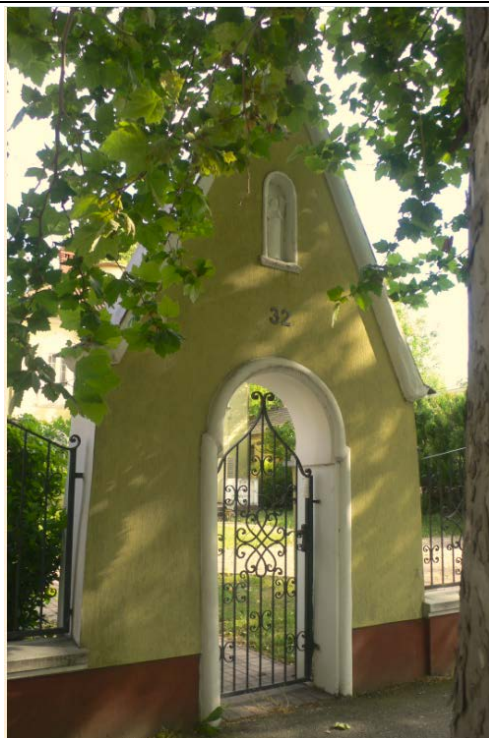
Fotó

SORSZÁM	HRSZ	CÍM	MEGNEVEZÉS	TULAJDONOS	KEZELŐ
95	6665	Batthyány utca 40.	Villaépület	magántulajdonos	-
FUNKCIÓ	ÉPÍTÉS IDEJE	MŰSZAKI ÁLLAPOT	BEÉPÍTÉSI MÓD	SZINTSZÁM	TETŐ
lakóépület	-	Felújított	szabadonálló	1	magastető

Szabadonálló beépítésű, kétszintes elrendezésű, kontyolt tetős villaépület, archaizáló stílusú homlokzattal.

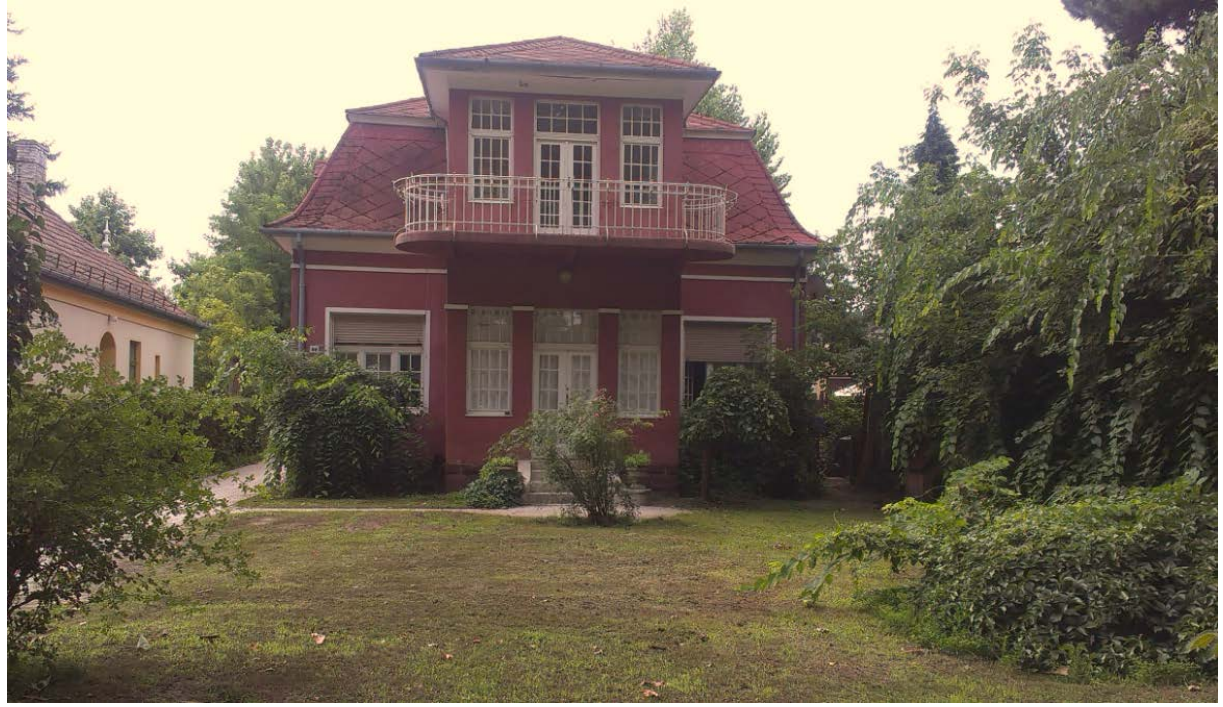
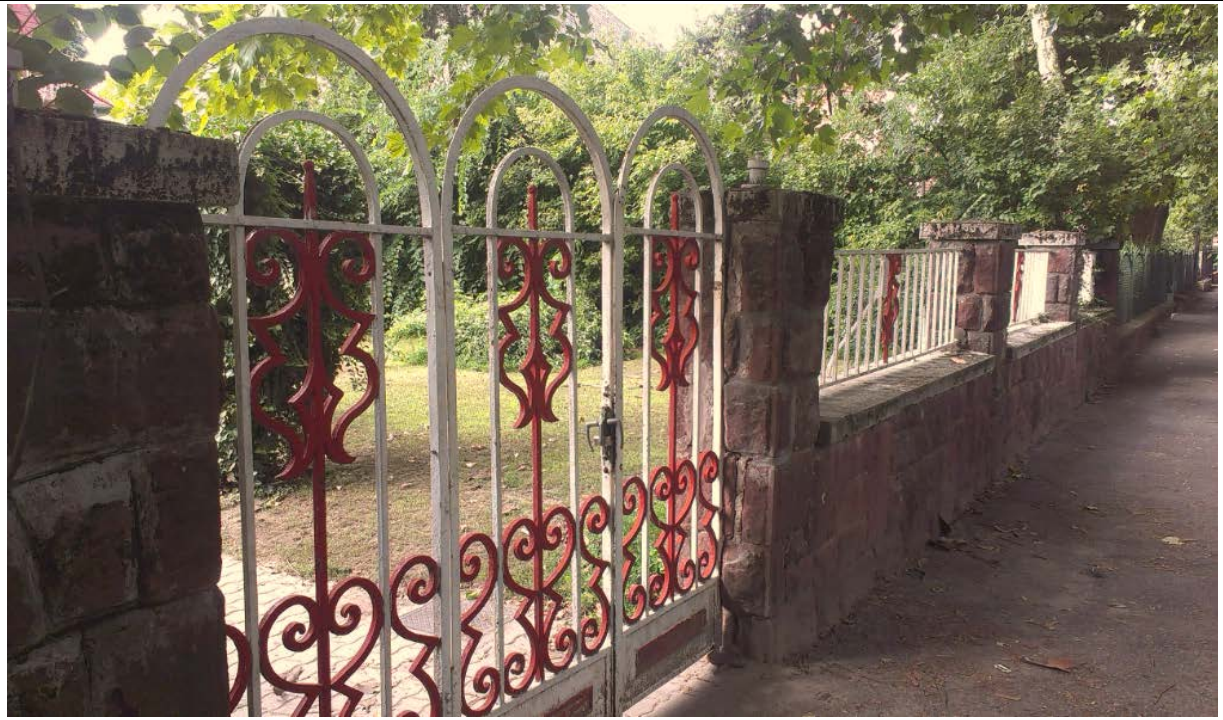
Fotó

SORSZÁM	HRSZ	CÍM	MEGNEVEZÉS	TULAJDONOS	KEZELŐ
96	6666	Batthyány utca 42.	Villaépület	magántulajdonos	-
FUNKCIÓ	ÉPÍTÉS IDEJE	MŰSZAKI ÁLLAPOT	BEÉPÍTÉSI MÓD	SZINTSZÁM	TETŐ
lakóépület	-	Felújított	szabadonálló	1	magastető

Szabadonálló beépítésű, kétszintes, csonka kontyolt nyeregtetős villaépület, archaizáló stílusú homlokzattal, tető terasszal, kovácsoltvas mellvédelemekkel.

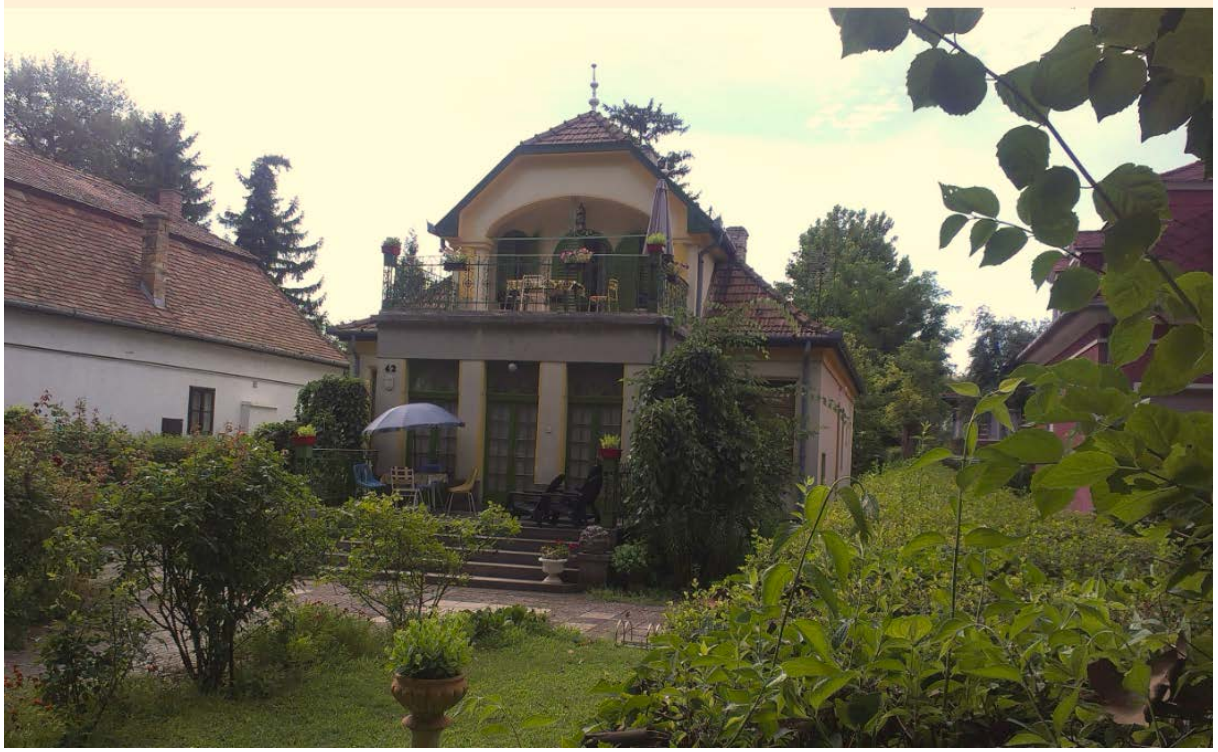
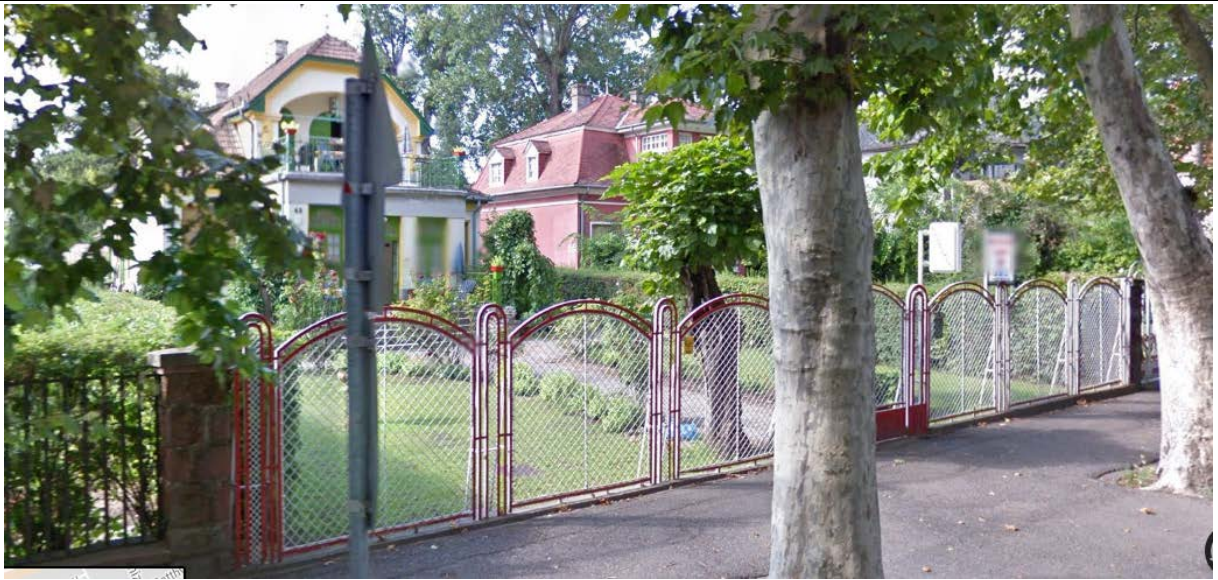
SORSZÁM	HRSZ	CÍM	MEGNEVEZÉS	TULAJDONOS	KEZELŐ
97	7037	Bethlen Gábor u. 1.	Viola ifjúsági szálló	magántulajdonos	-
FUNKCIÓ	ÉPÍTÉS IDEJE	MŰSZAKI ÁLLAPOT	BEÉPÍTÉSI MÓD	SZINTSZÁM	TETŐ
üdültető épület	-	Felújítandó	szabadonálló	4	lapostető

Szabadonálló beépítésű, négyszintes, lapostetős, üdültető épület, főhomlokzaton hotel szobáknént loggias kialakítással, színes üvegezésű mellvéd panelekkel.

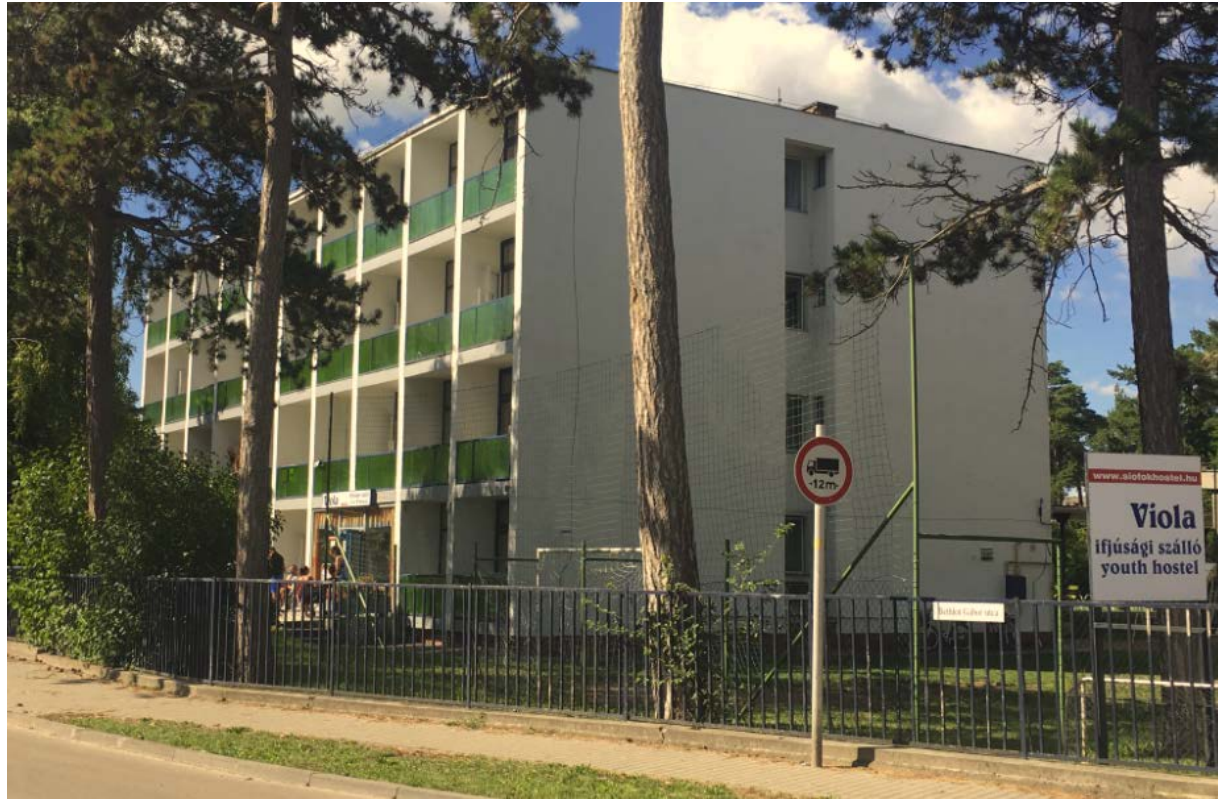
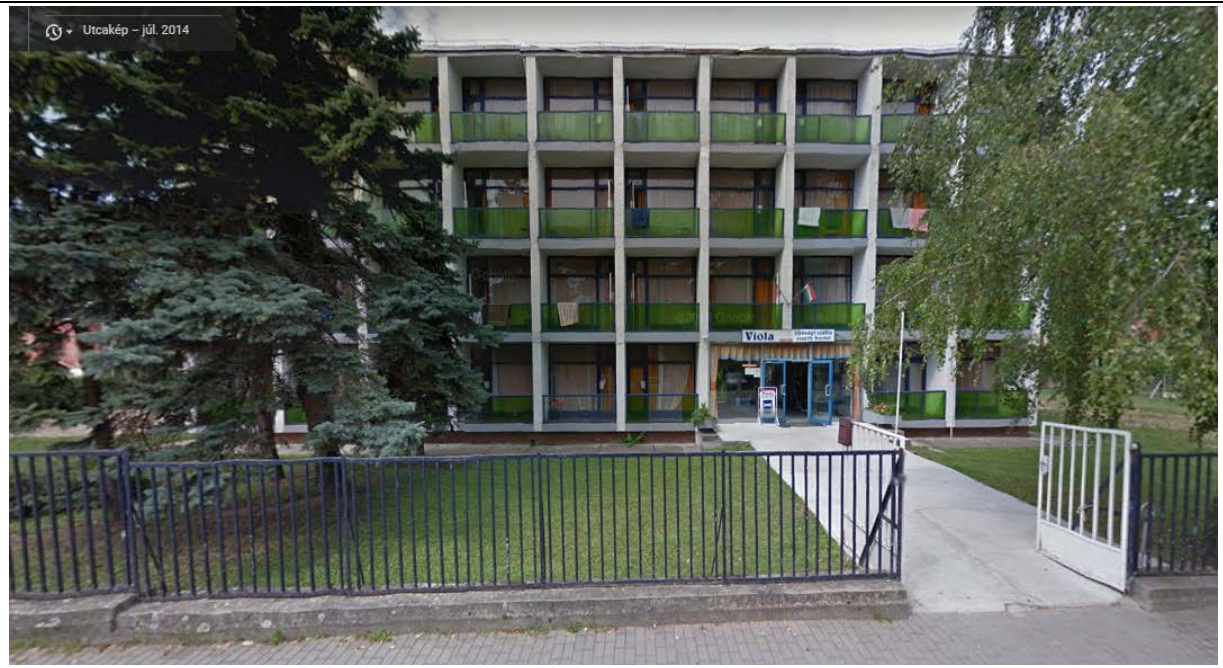
Fotó

SORSZÁM	HRSZ	CÍM	MEGNEVEZÉS	TULAJDONOS	KEZELŐ
98	6885	Damjanich utca 17	Üdülőépület	magántulajdonos	-
FUNKCIÓ	ÉPÍTÉS IDEJE	MŰSZAKI ÁLLAPOT	BEÉPÍTÉSI MÓD	SZINTSZÁM	TETŐ
üdülőépület	-		szabadonálló	2	magastető

Szabadonálló beépítésű, kétszintes elrendezésű, nyeregtetős villaépület, modern stílusú, loggia-s főhomlokzattal, kő szerkezetű oromfalazattal.

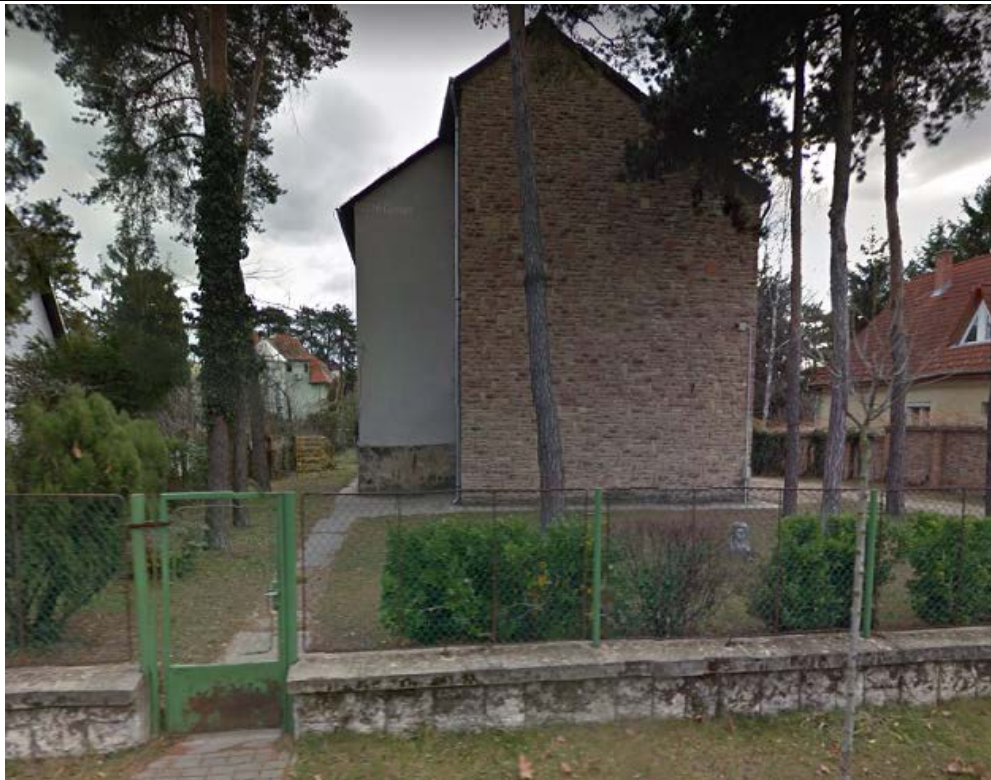
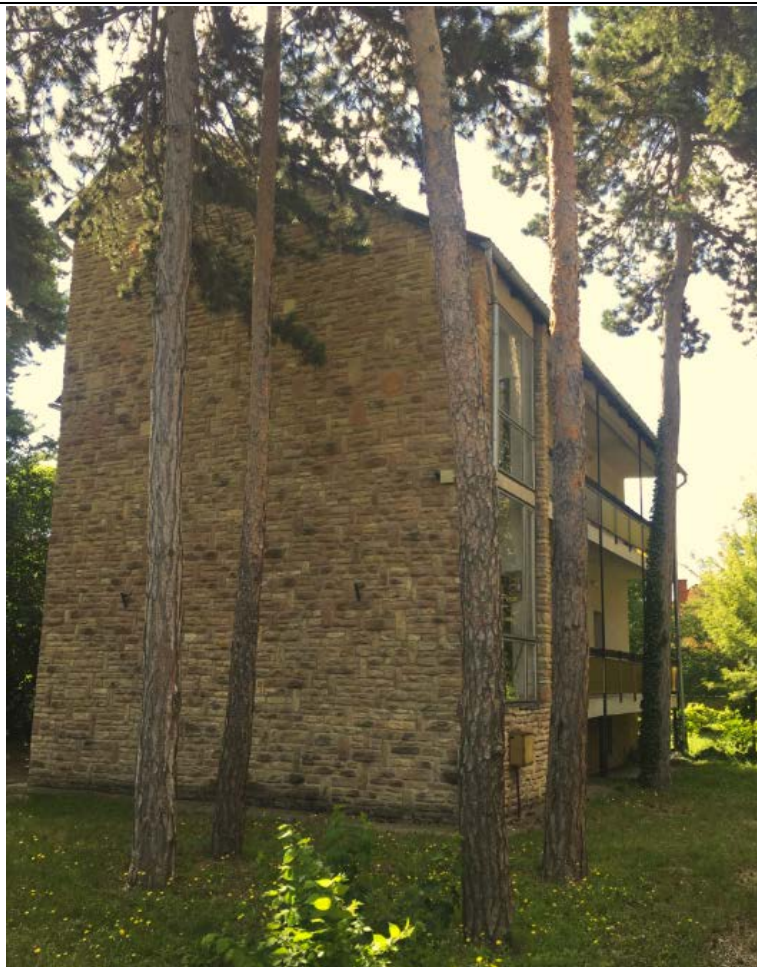
Fotó

SORSZÁM	HRSZ	CÍM	MEGNEVEZÉS	TULAJDONOS	KEZELŐ
99	6792/8; 6794/5; 6794/6; 6972; 6973	Erkel F. utca 2/C	kerítés és közműépület	magántulajdonos	-
FUNKCIÓ	ÉPÍTÉS IDEJE	MŰSZAKI ÁLLAPOT	BEÉPÍTÉSI MÓD	SZINTSZÁM	TETŐ
kerítés, gazdasági ép.	-	Megfelelő	-	1	lapostető

Vörös homokkő szerkezetű kerítés, kapuk és közműépület.

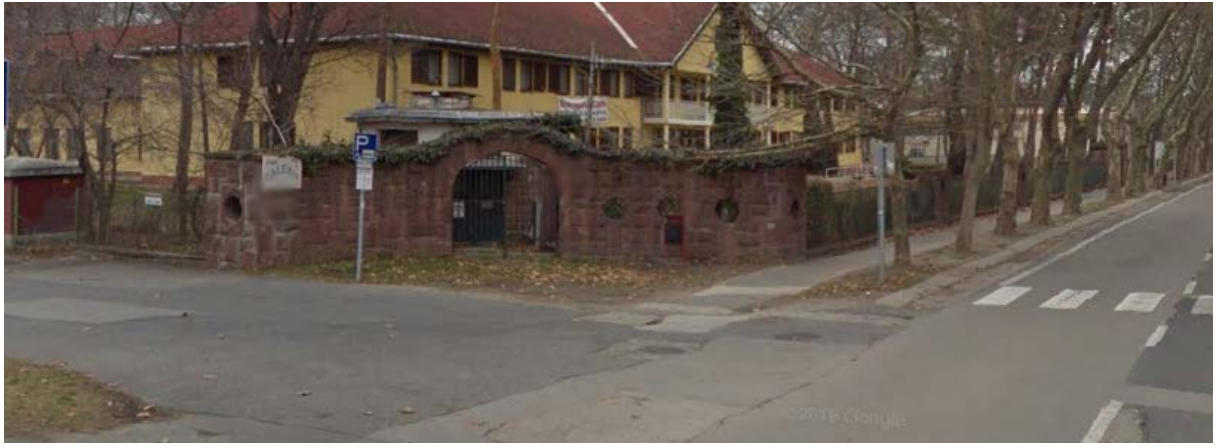
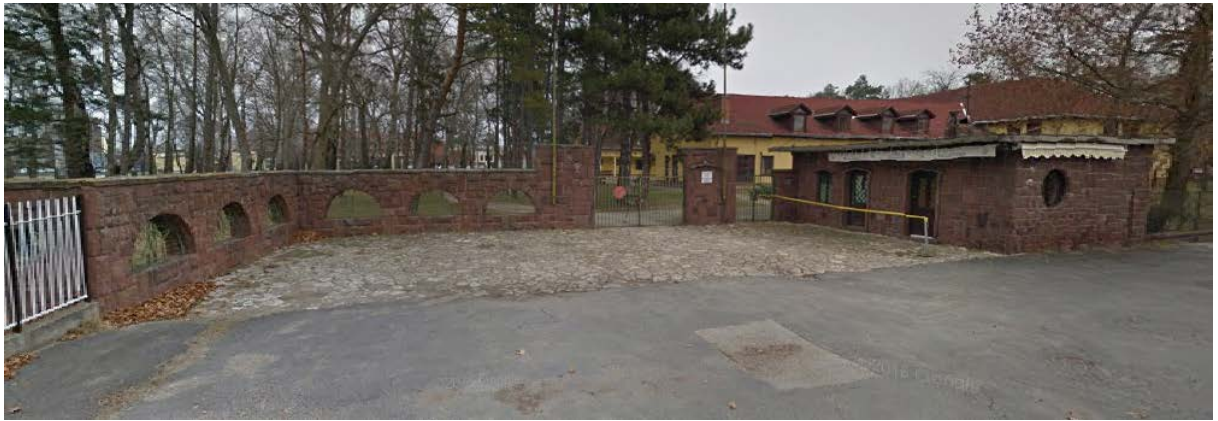
Fotó

SORSZÁM	HRSZ	CÍM	MEGNEVEZÉS	TULAJDONOS	KEZELŐ
100	6610	Fő utca 47-53	Lakóépület és üzletsor	magántulajdonos	-
FUNKCIÓ	ÉPÍTÉS IDEJE	MŰSZAKI ÁLLAPOT	BEÉPÍTÉSI MÓD	SZINTSZÁM	TETŐ
lakóépület és üzletek.	-	Felújítandó	zártosrú	4	lapostető

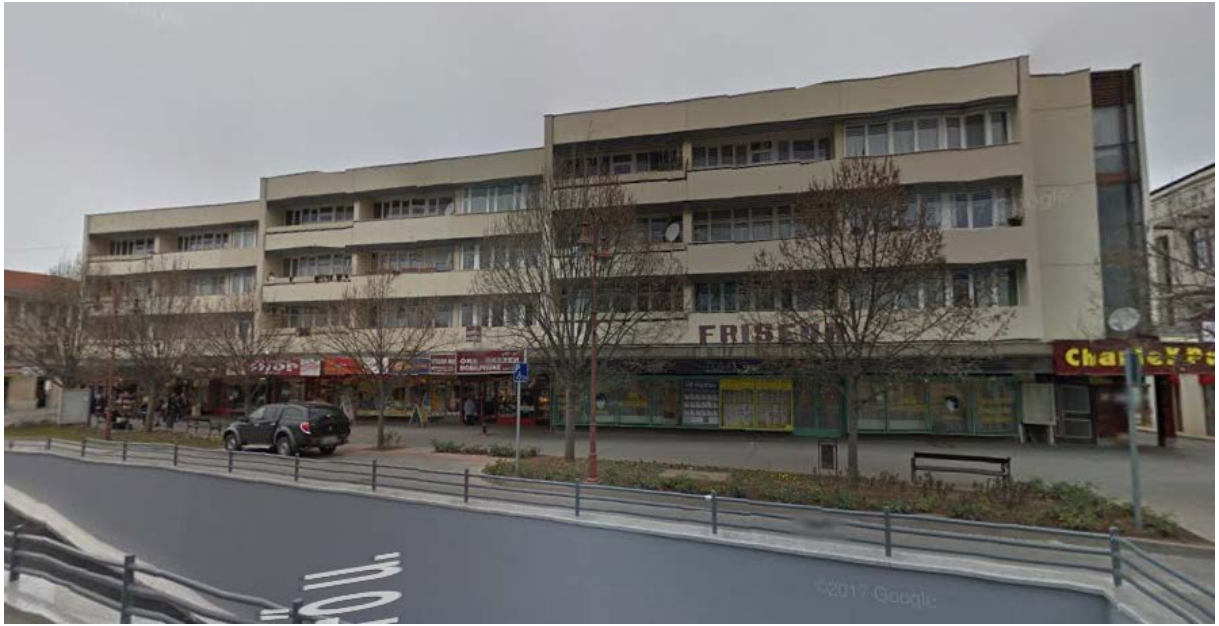
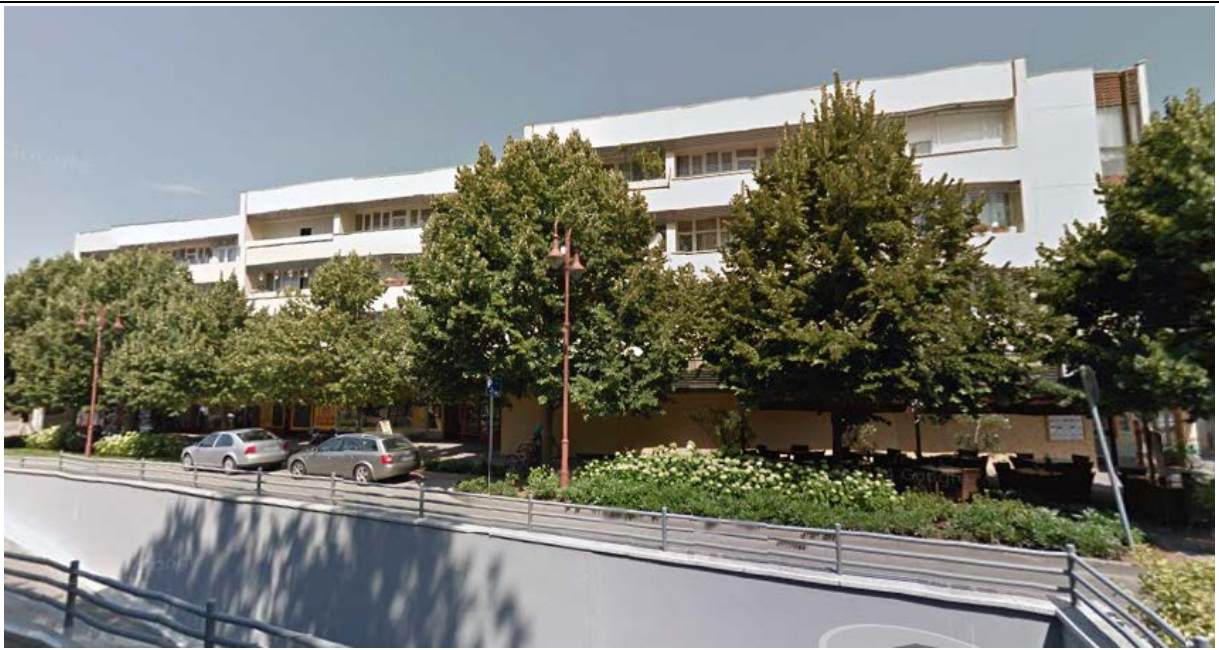
Fotó

SORSZÁM	HRSZ	CÍM	MEGNEVEZÉS	TULAJDONOS	KEZELŐ
101	8117	Hungária utca 137	Villaépület	magántulajdonos	-
FUNKCIÓ	ÉPÍTÉS IDEJE	MŰSZAKI ÁLLAPOT	BEÉPÍTÉSI MÓD	SZINTSZÁM	TETŐ
nyaralóépület	-	Felújítandó	szabadonálló	1	lapostető

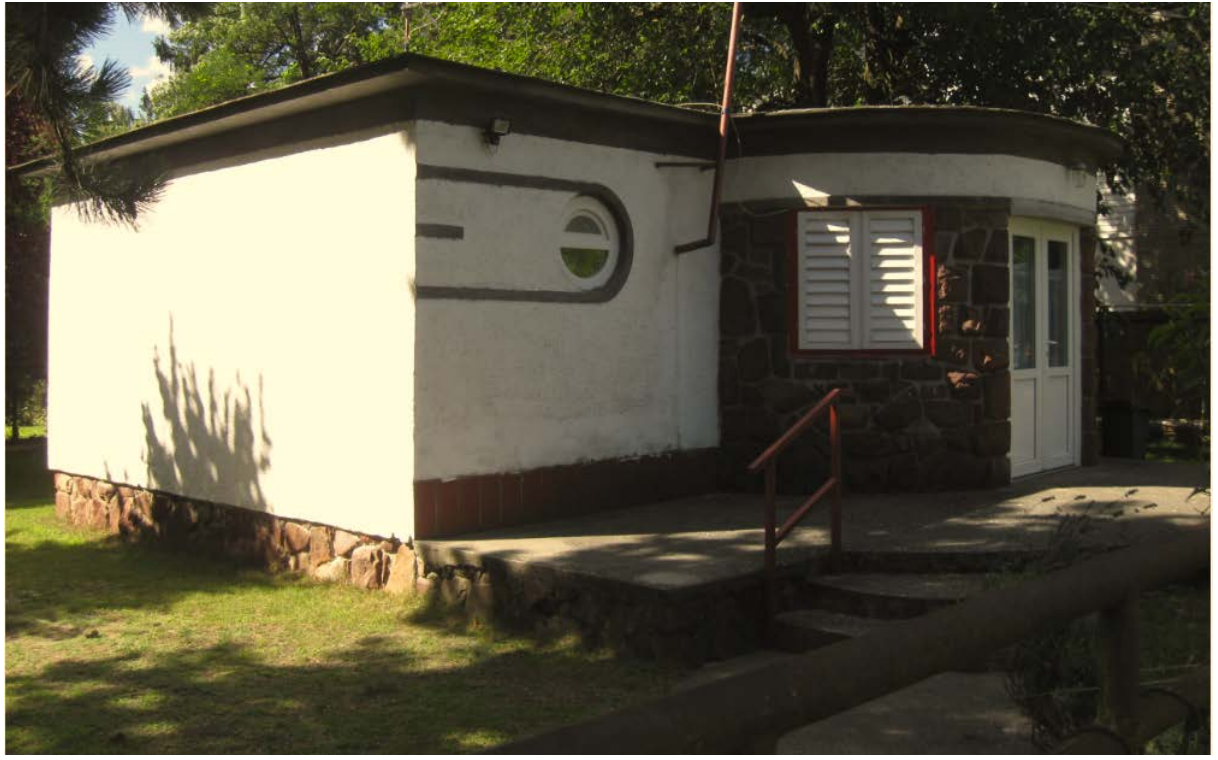
Fotó

A hazai modern építészet stílusában épült kétszintes, lapos tetős villaépület

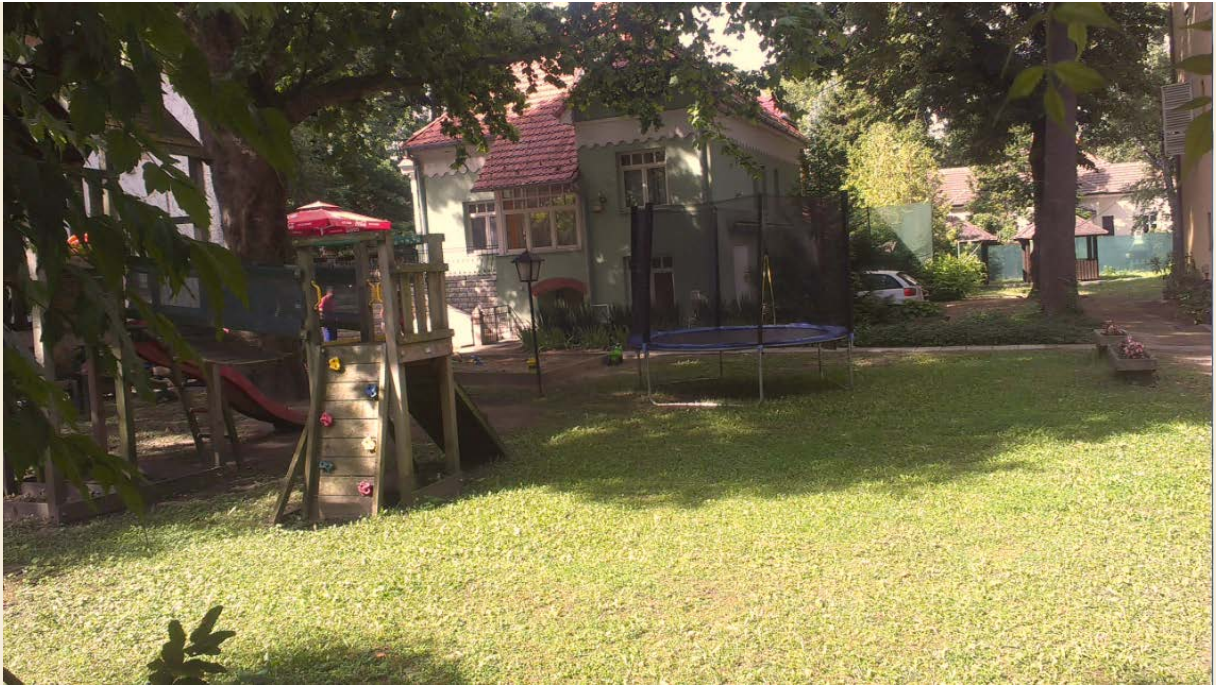
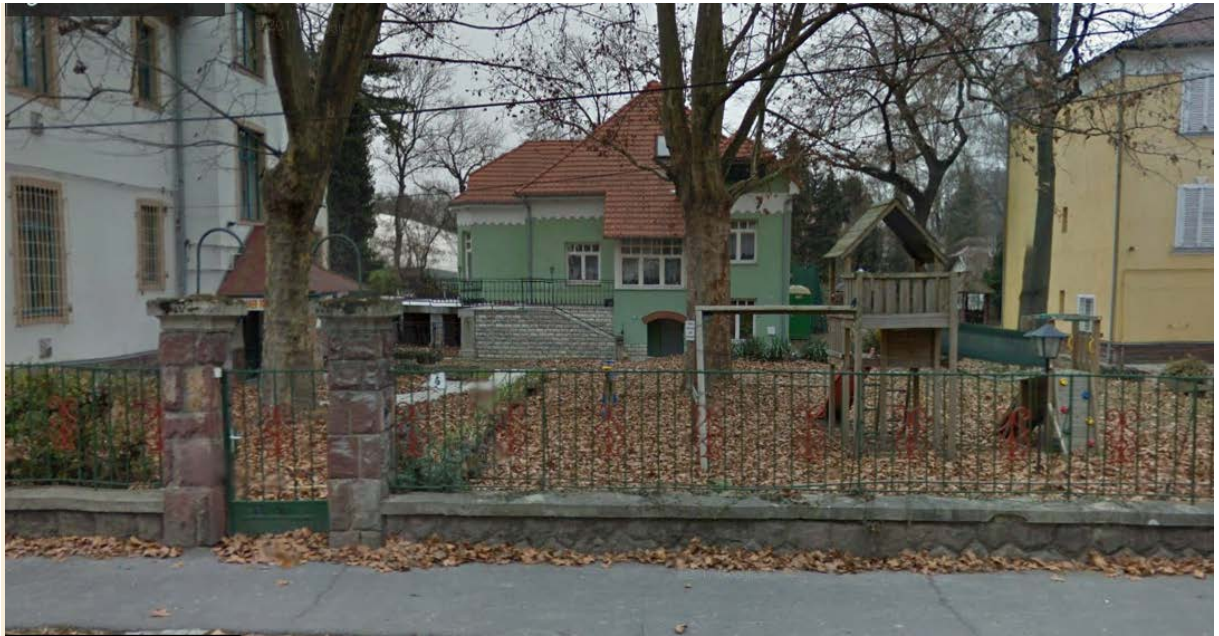
Fotó

Szabadon álló beépítésű, kétszintes, lapostetős üdülőépület.

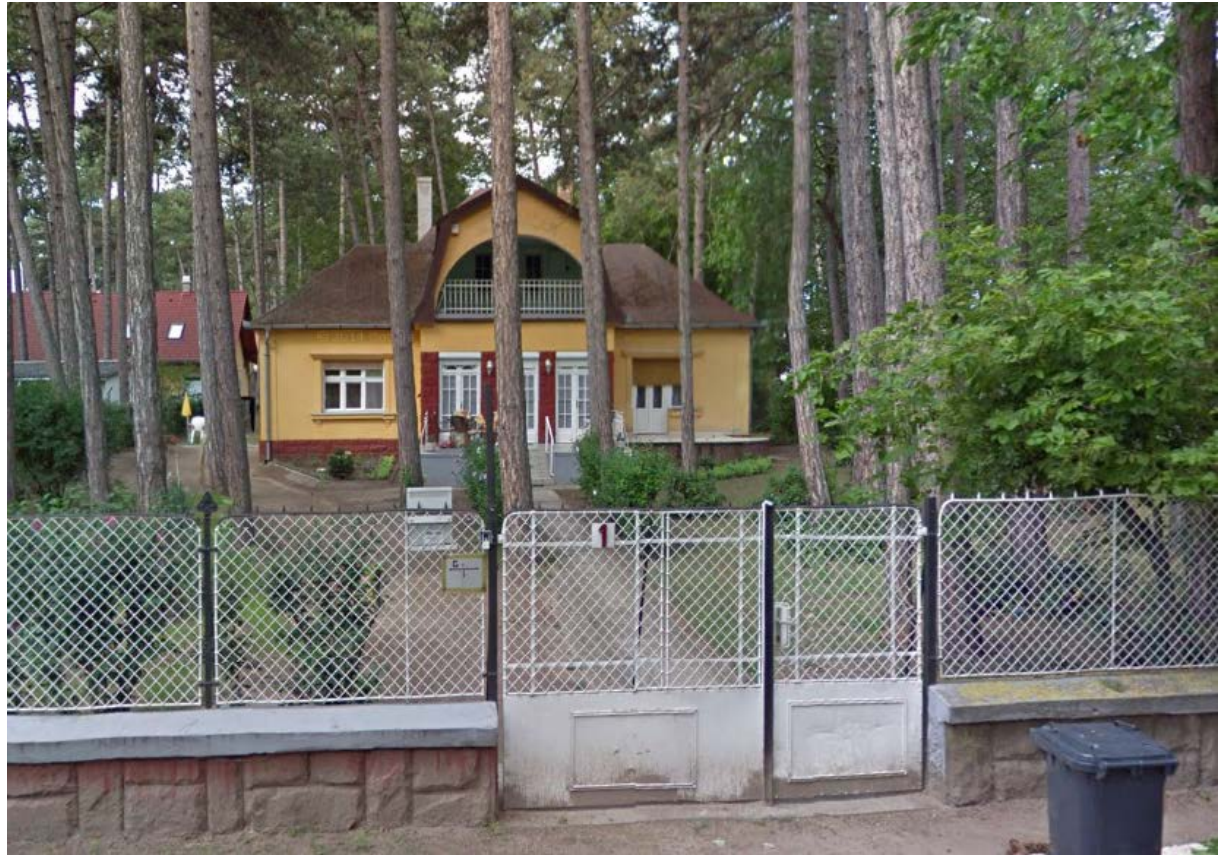
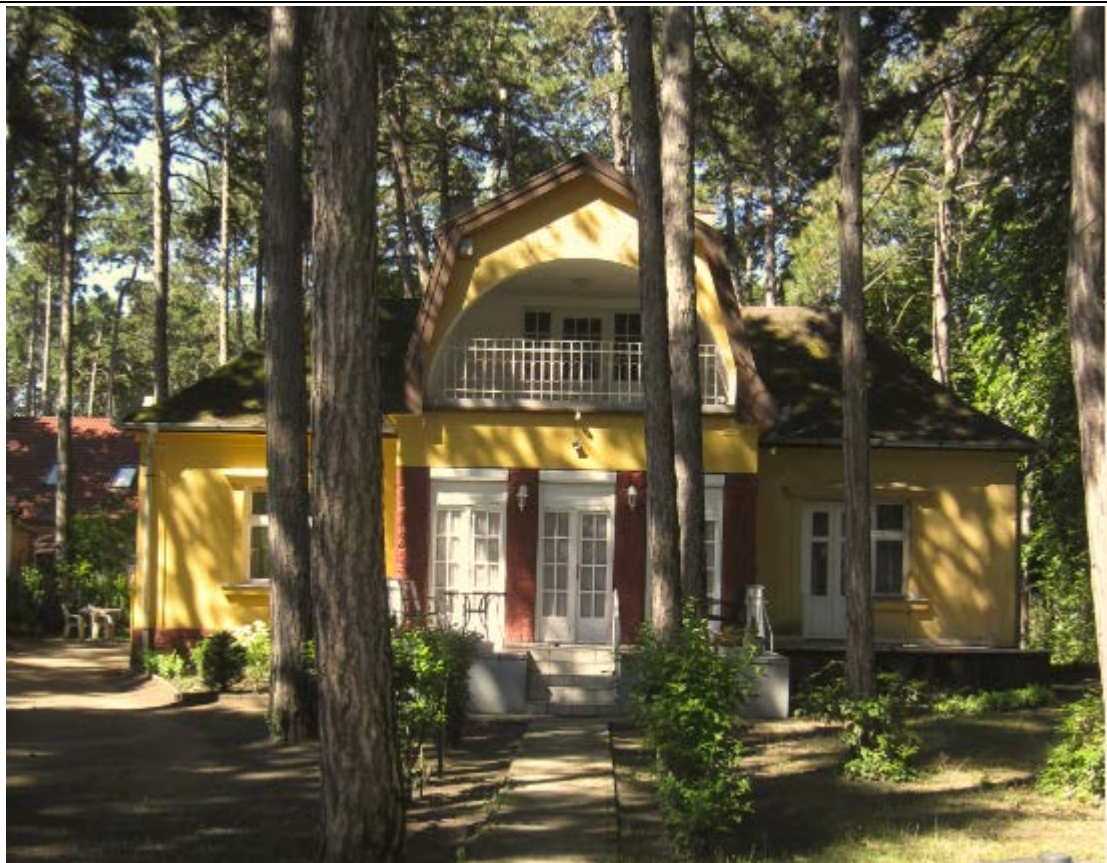
Fotó

Szabadon álló beépítésű, földszintes üdülőépület, archaizáló stílusú homlokzattal.

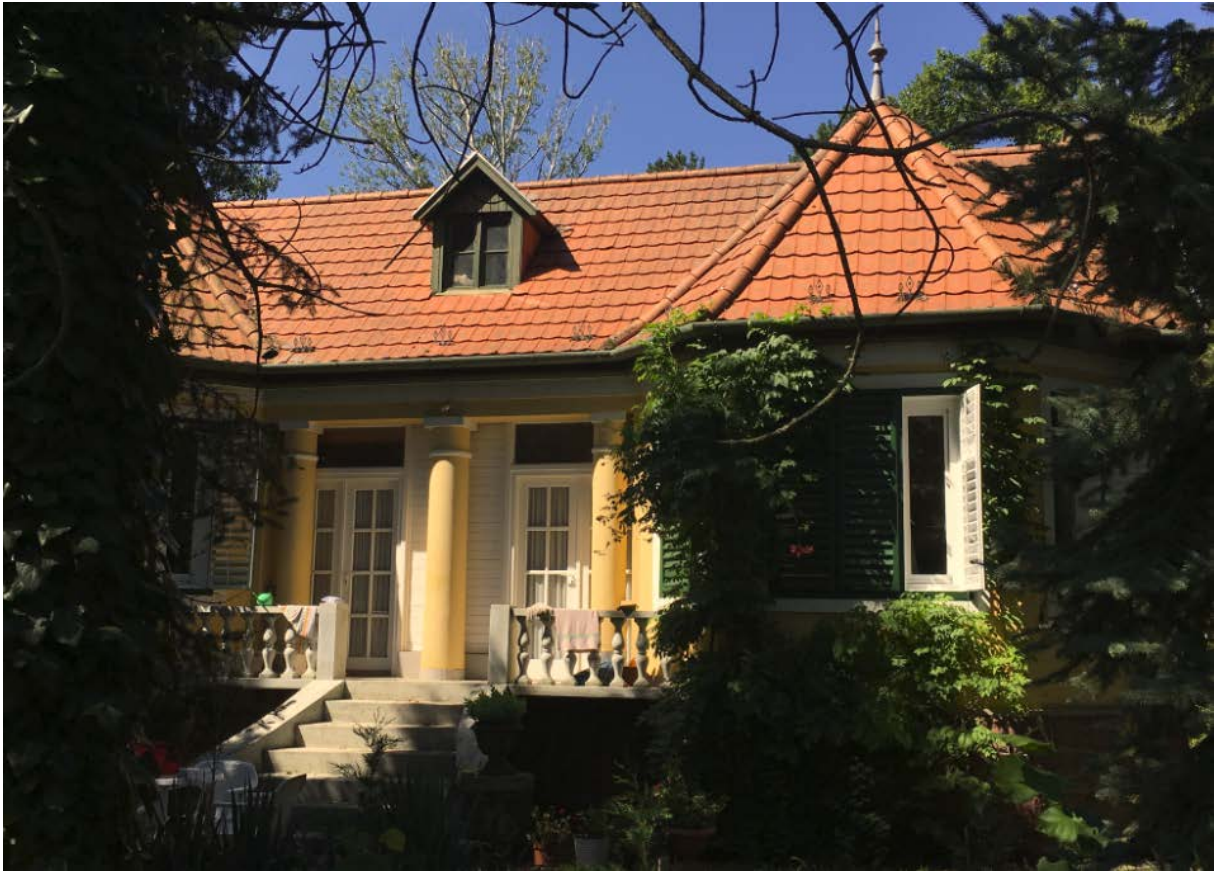
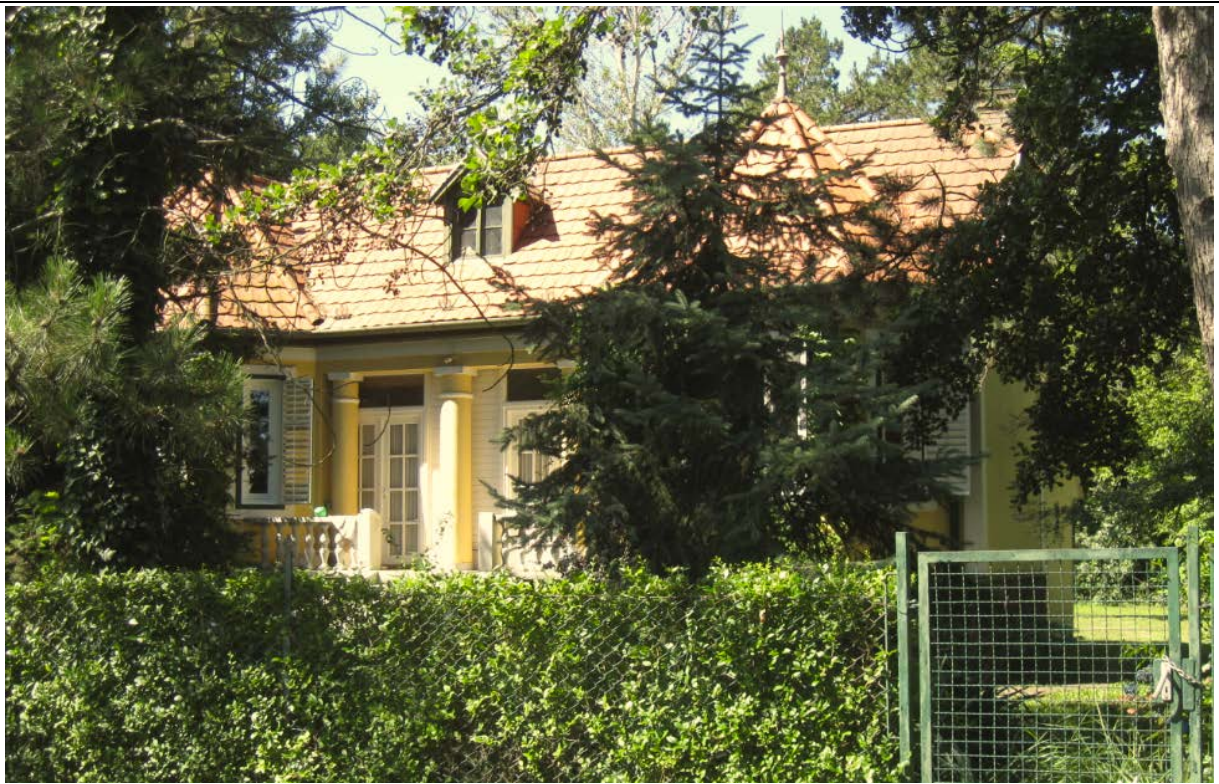
Fotó

Szabadon álló beépítésű, kétszintes üdülőépület, modern stílusú homlokzattal.
