2.- Függelék az 1/2018. (I.30.) önkormányzati rendelethez

HELYI EGYEDI ÉPÍTÉSZETI ÉRTÉKVÉDELEMMEL VÉDETT ÉPÜLETEK ADATLAPJAI

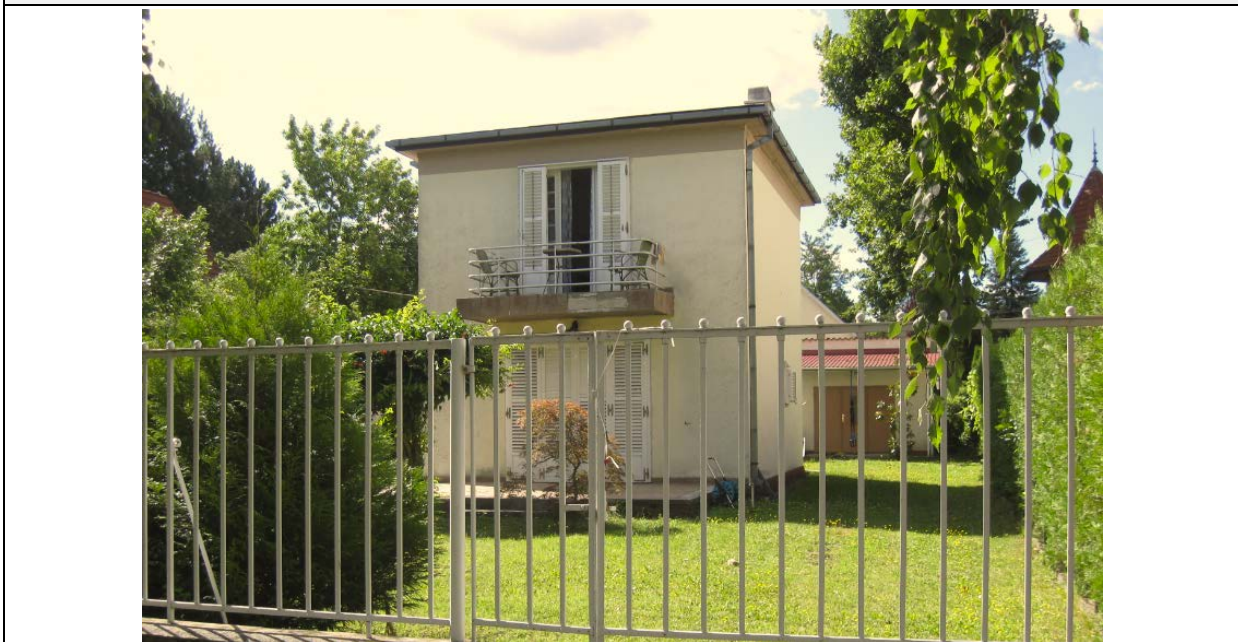
FOTÓ

Zártorú beépítésű, háromszintes, lapostetős, közösségi épület, a hazai modern iparosított technológiájú, szerkezeti megjelenésű, homlokzati paneles építészeti stílussal.

Az épület színezése stílusidegen, felújítása egyszínű homlokzat színezés használatával történjen. Javasolt szín: fehér. A homlokzat külső oldalon nem hőszigetelhető, hagyományos hőszigetelő anyaggal.

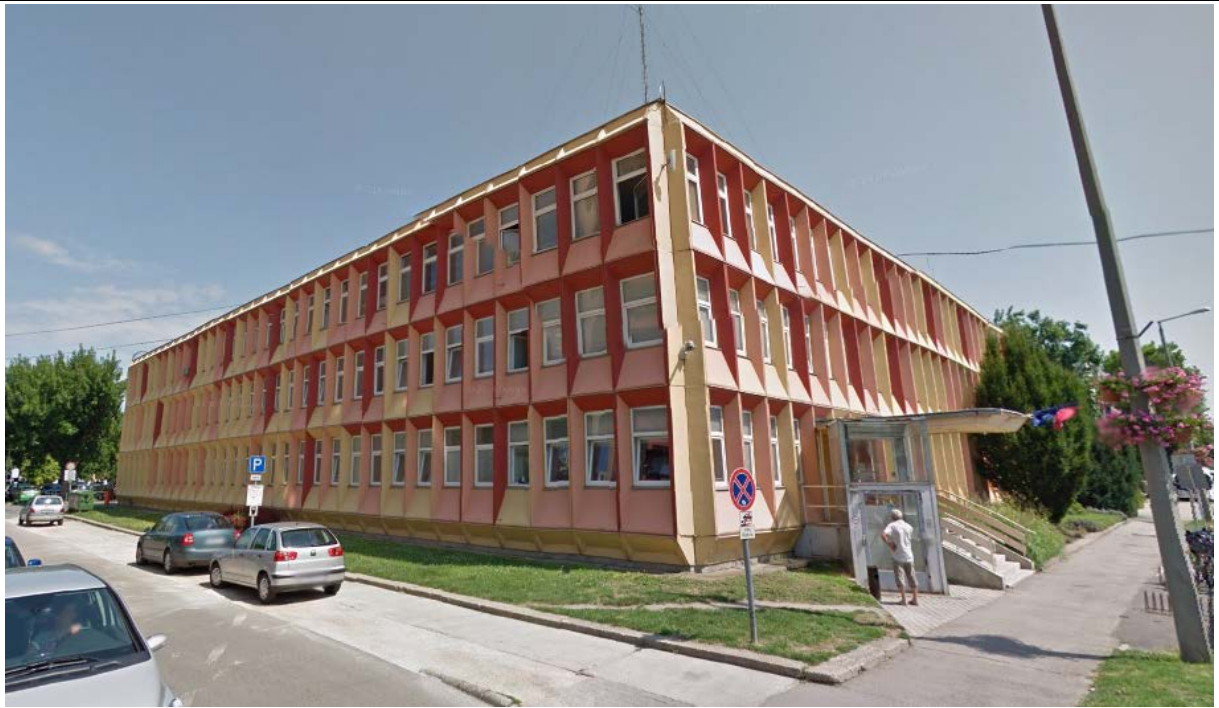
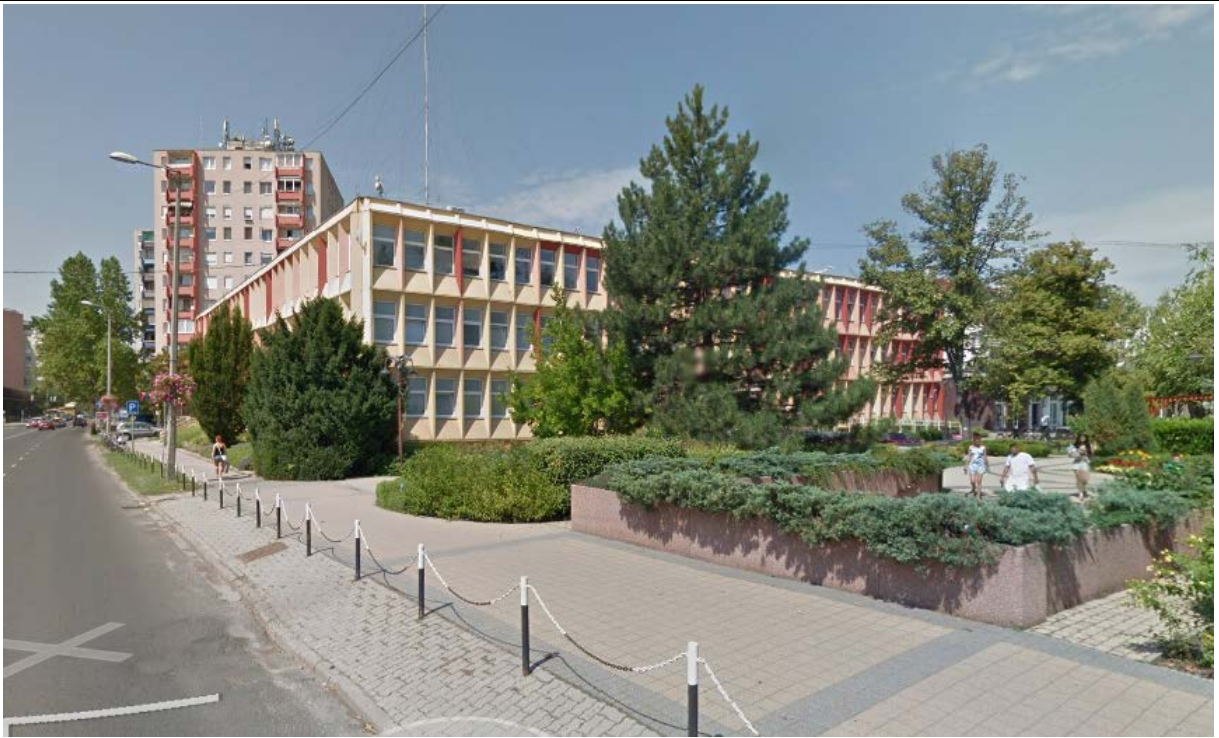
Fotó

Szabadon álló beépítésű, földszintes, vörös homokkő homlokzatú, lapos tetős, modern stílusú középület.

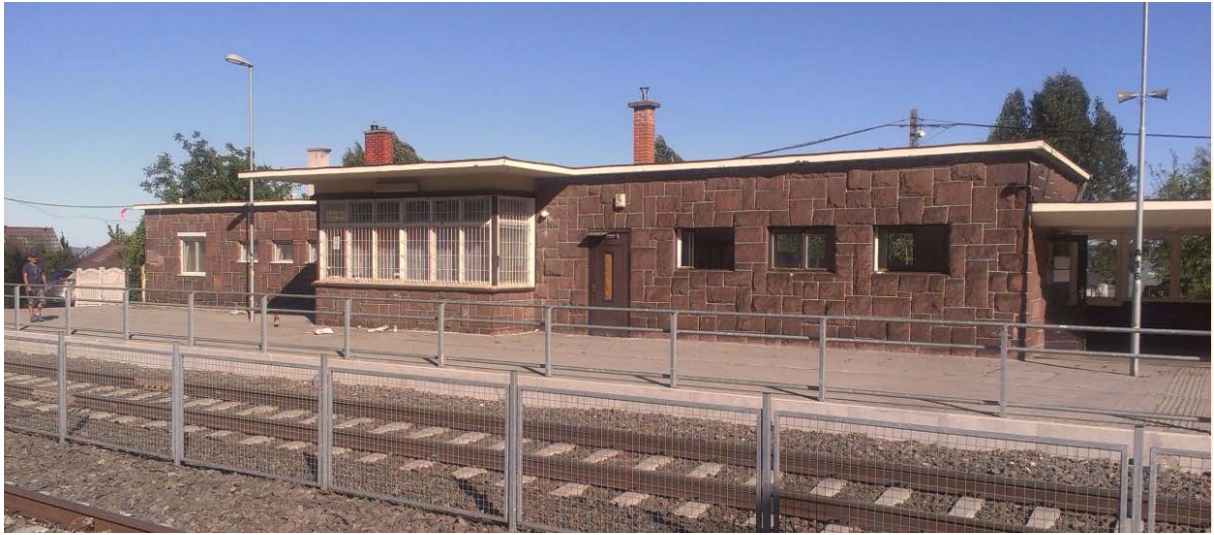
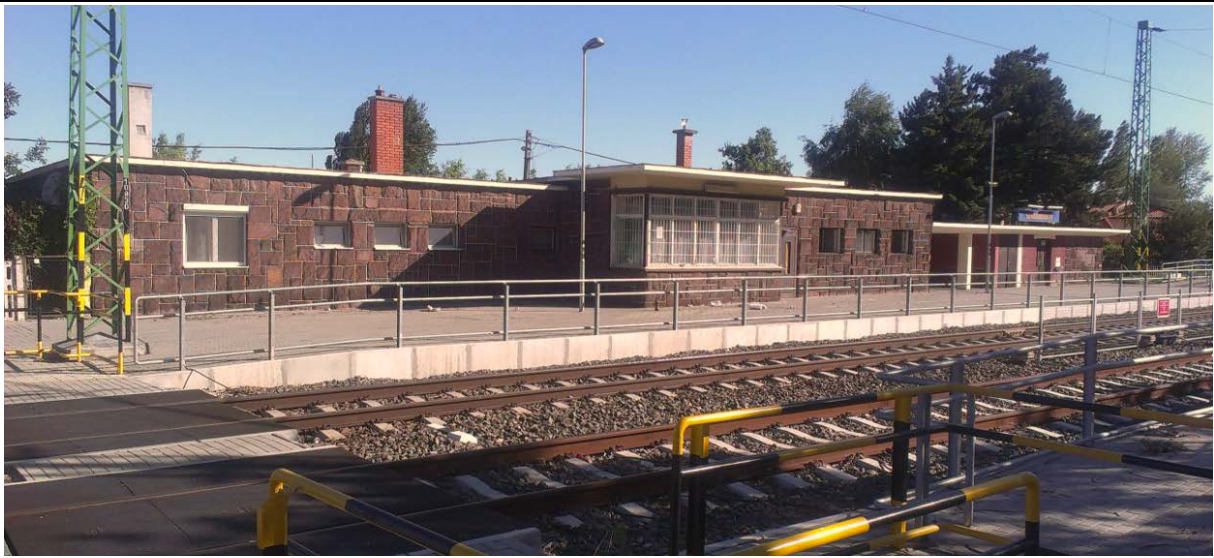
Fotó

Szabadon álló beépítésű, kétszintes, sätortetős, keresztromzatos, toronyépítményes, archaizáló stílusú villaépület.

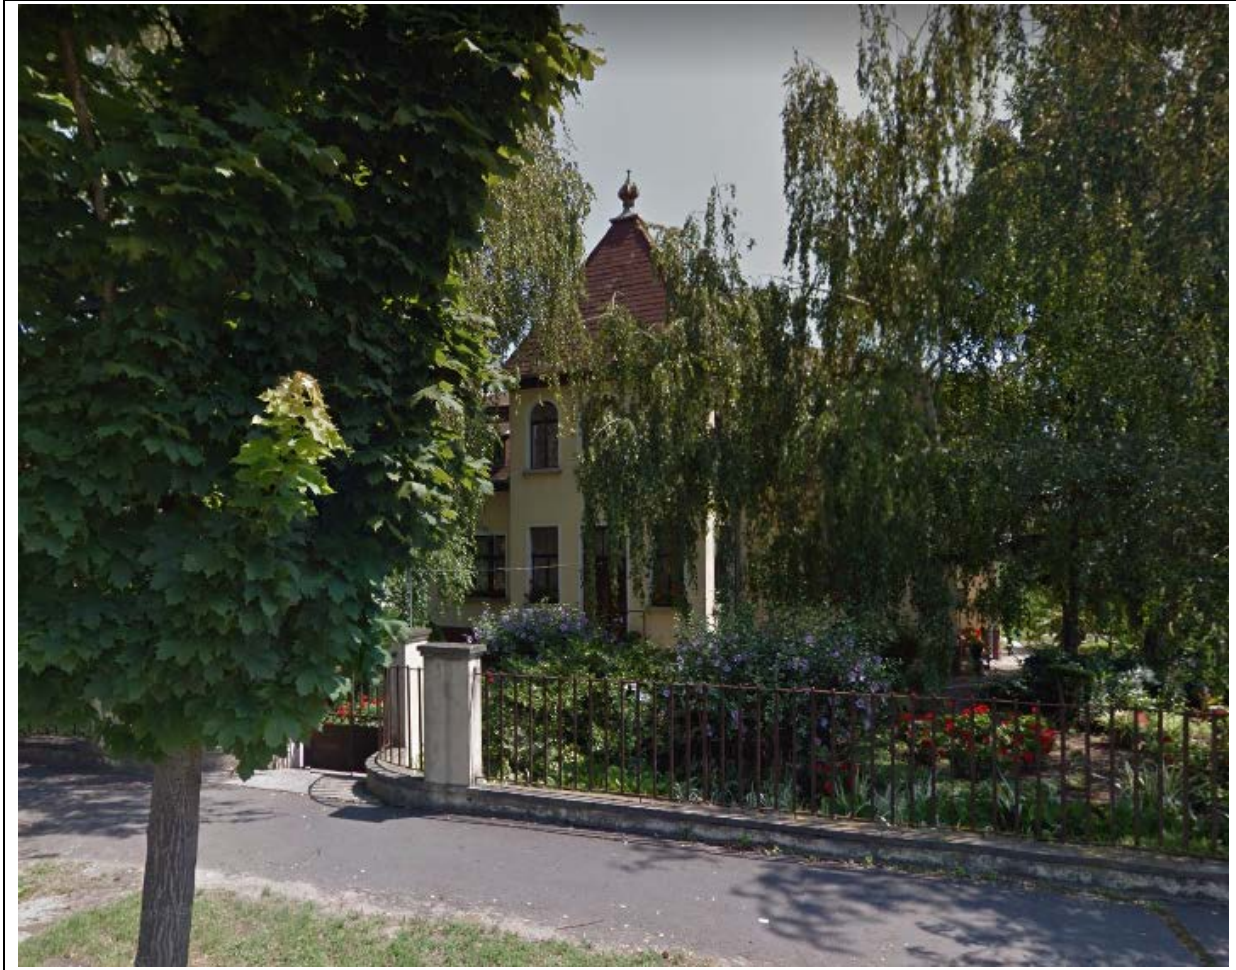
Fotó

Szabadon álló beépítésű, kétszintes, magastetős, archaizáló stílusú lakóépület.

- az épület építészeti karaktere,
- nyílászárók osztásai és kiosztási ritmikája,
- homlokzati tagozatok,
- anyaghasználat,
- színhasználat.

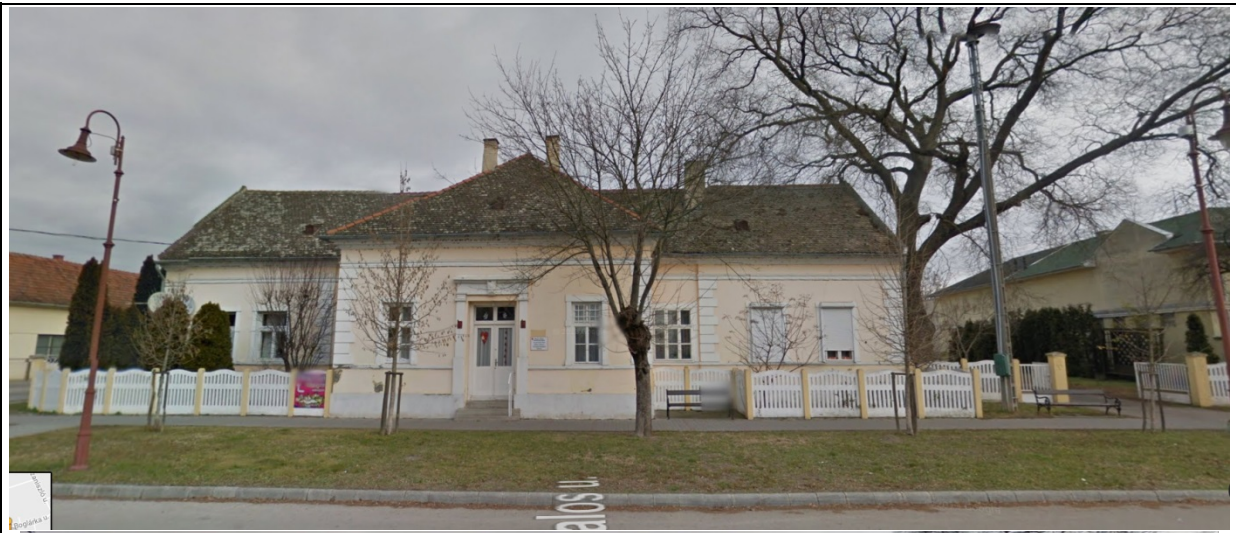
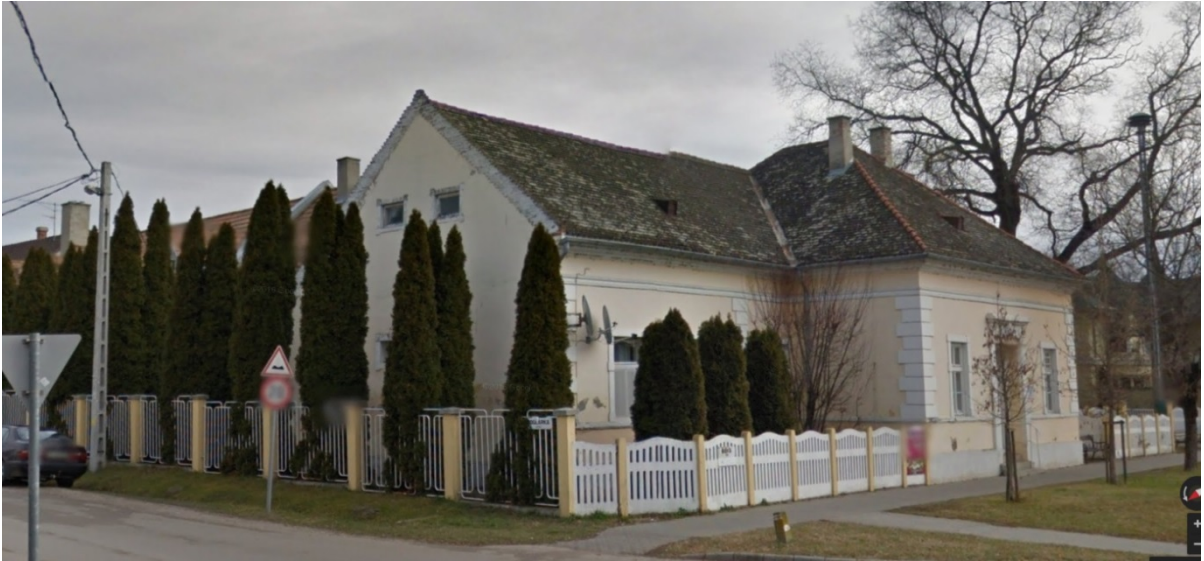
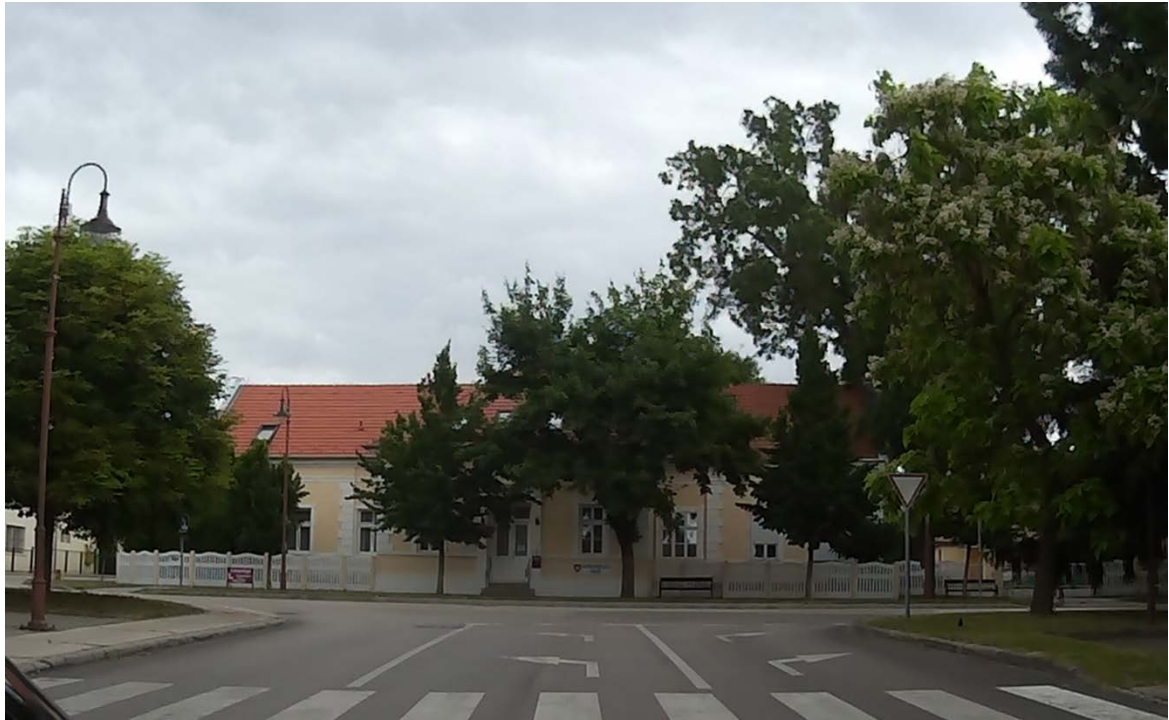
FOTÓ

Szabadonálló beépítésű, földszintes elrendezésű, összetett tetőidomú épület, gazdagon tagolt homlokzattal.

- az épület építészeti karaktere,
- tetőidom,
- nyílászárók osztásai és kiosztási ritmikája,
- nyílászáró szerkezetek tokosztásai,
- homlokzati tagozatok,
- anyaghasználat,
- színhasználat.

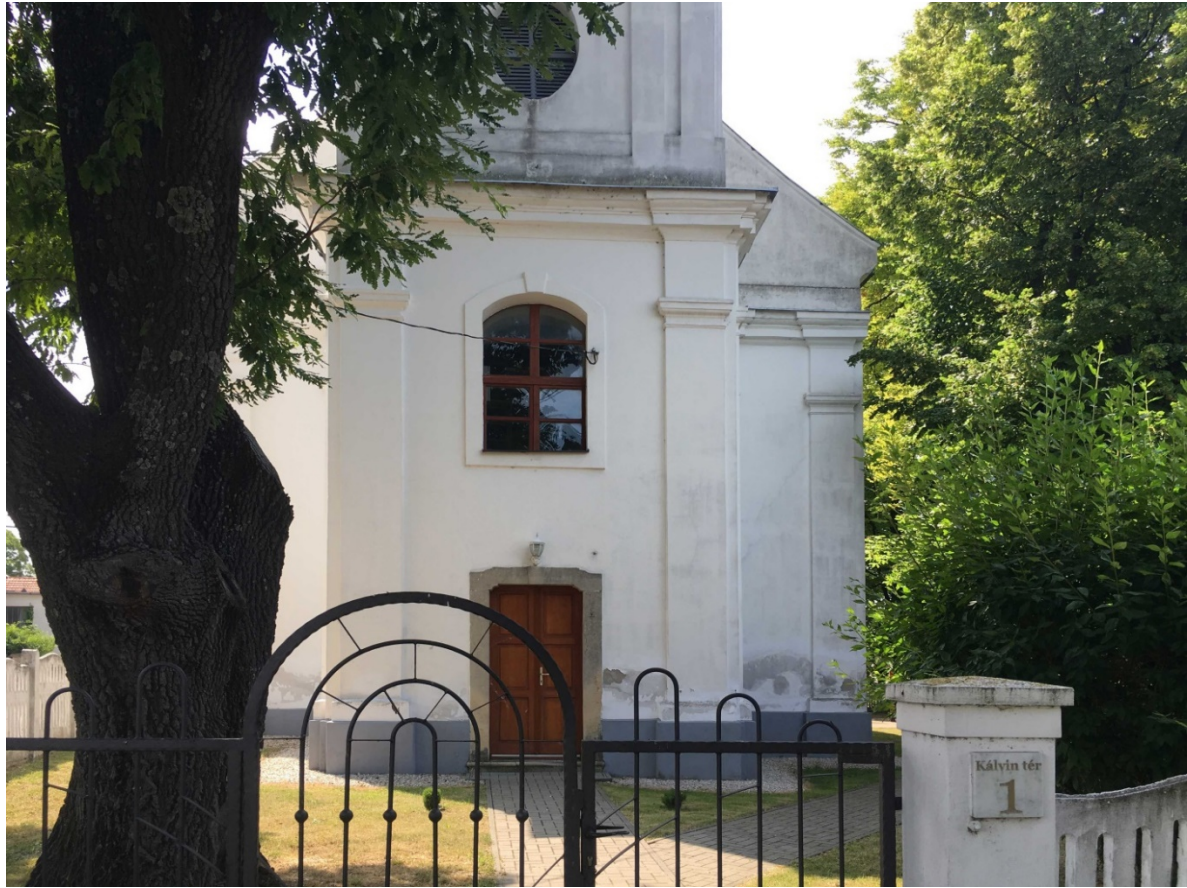
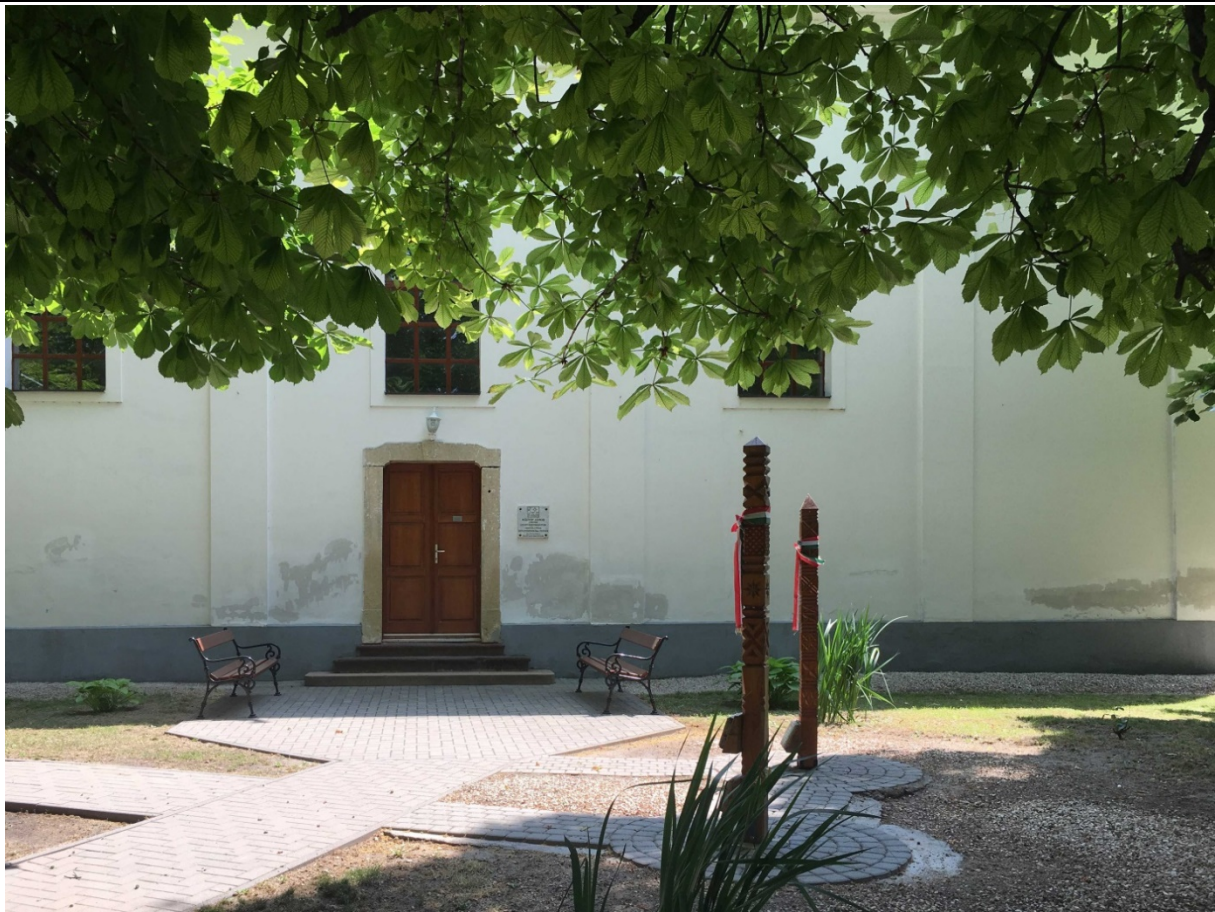
Fotó

A 18. században épült barokk stílusú templom épület.

- az épület építészeti karaktere,
- tetőidom,
- nyílászárók osztásai és kiosztási ritmikája,
- nyílászáró szerkezetek tokosztásai,
- homlokzati tagozatok,
- anyaghasználat,
- színhasználat.

A későbbi felújítás során a szabvány rombuszpalafedés hagyományos cserépfedésre cserélendő.

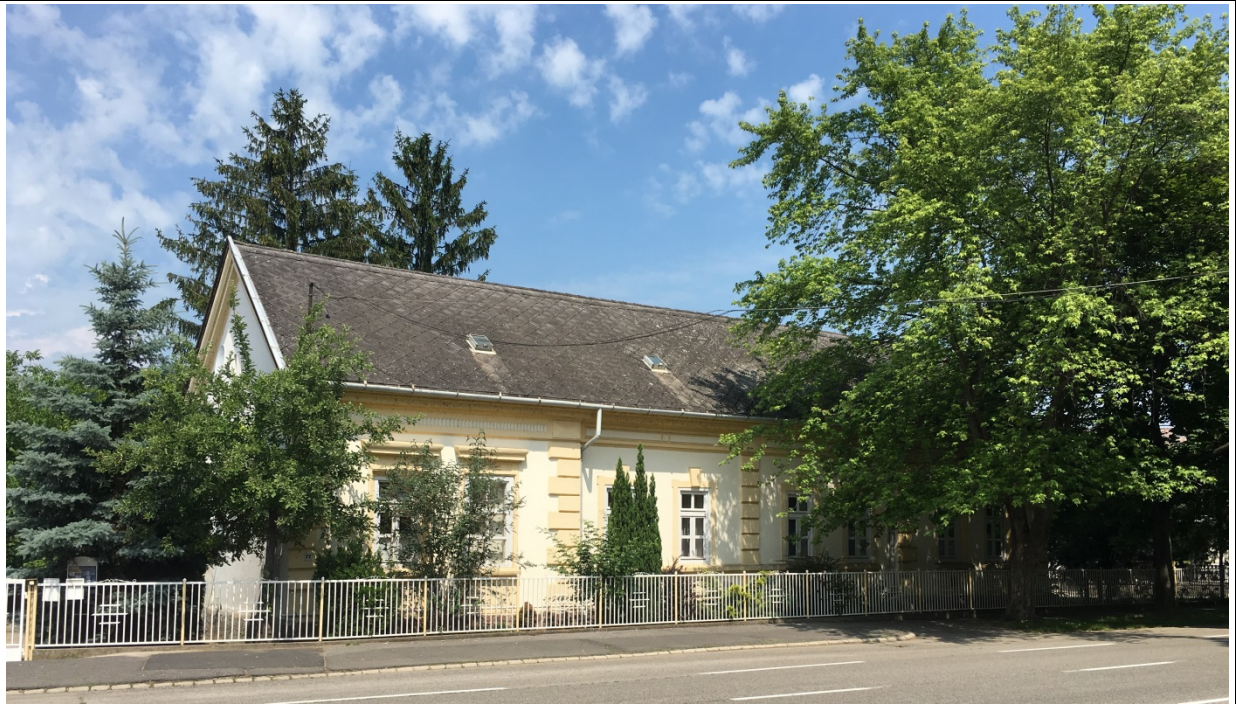
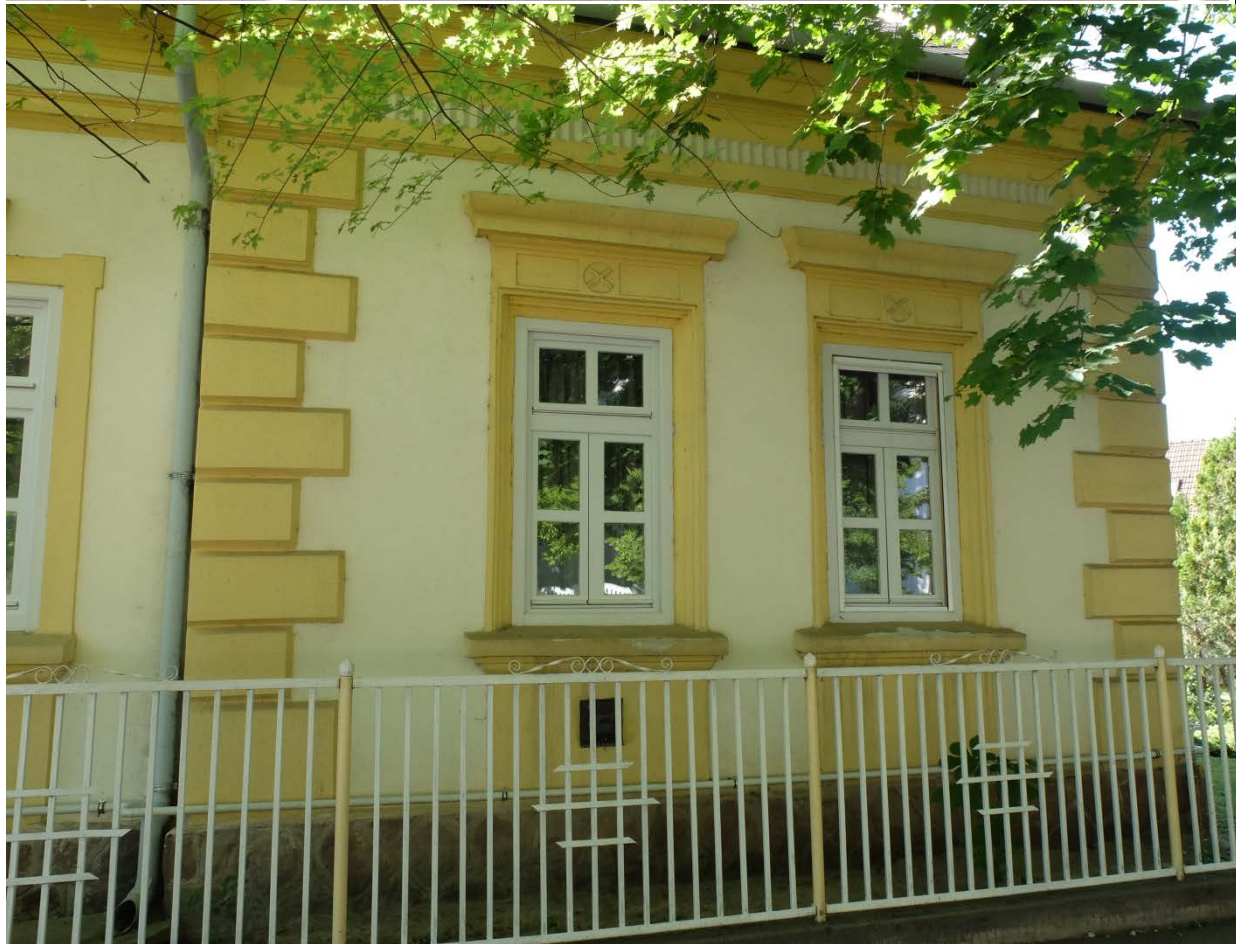
Fotó

Szabadonálló beépítésű, földszintes elrendezésű, nyeregtetős épület, gazdagon tagolt homlokzattal.

- az épület építészeti karaktere,
- tetőidom,
- nyílászárók osztásai és kiosztási ritmikája,
- nyílászáró szerkezetek tokosztásai,
- homlokzati tagozatok,
- anyaghasználat,
- színhasználat.

A későbbi felújítás során a szabvány rombuszpalafedés hagyományos cserépfedésre cserélendő.

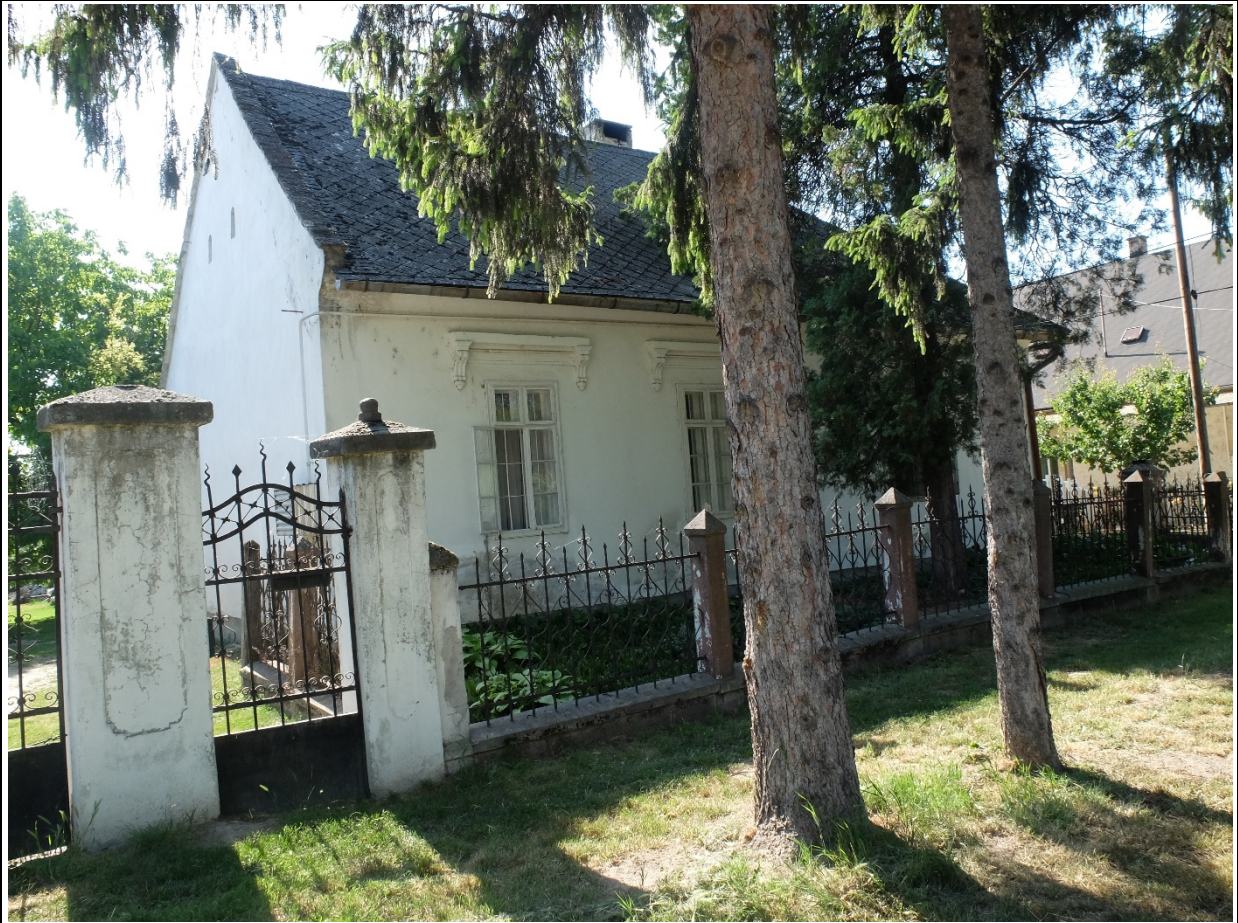
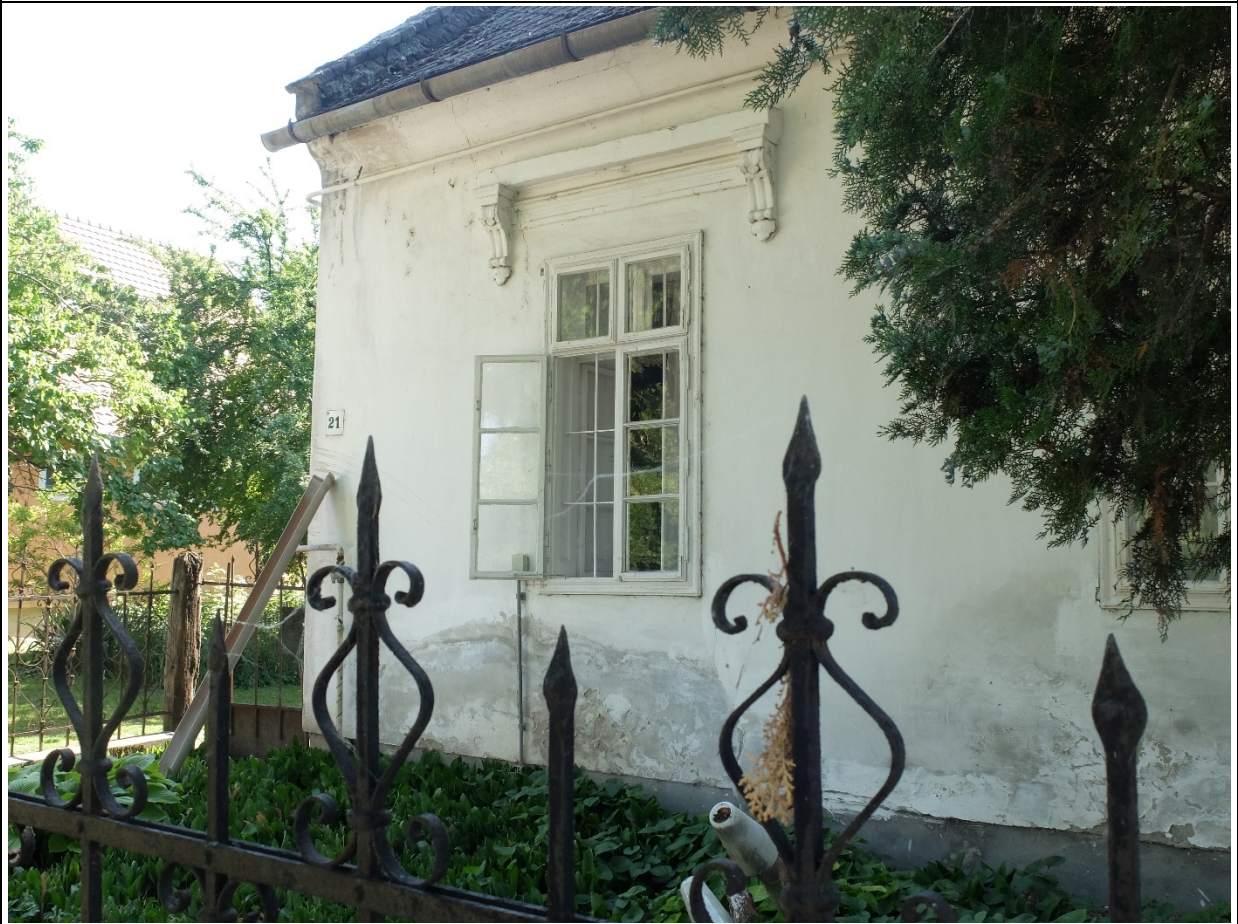
Fotó

- az épület építészeti karaktere,
- tetőidom,
- nyílászárók osztásai és kiosztási ritmikája,
- nyílászáró szerkezetek tokosztásai,
- homlokzati tagozatok,
- anyaghasználat,
- színhasználat.
- kerítés és kapu

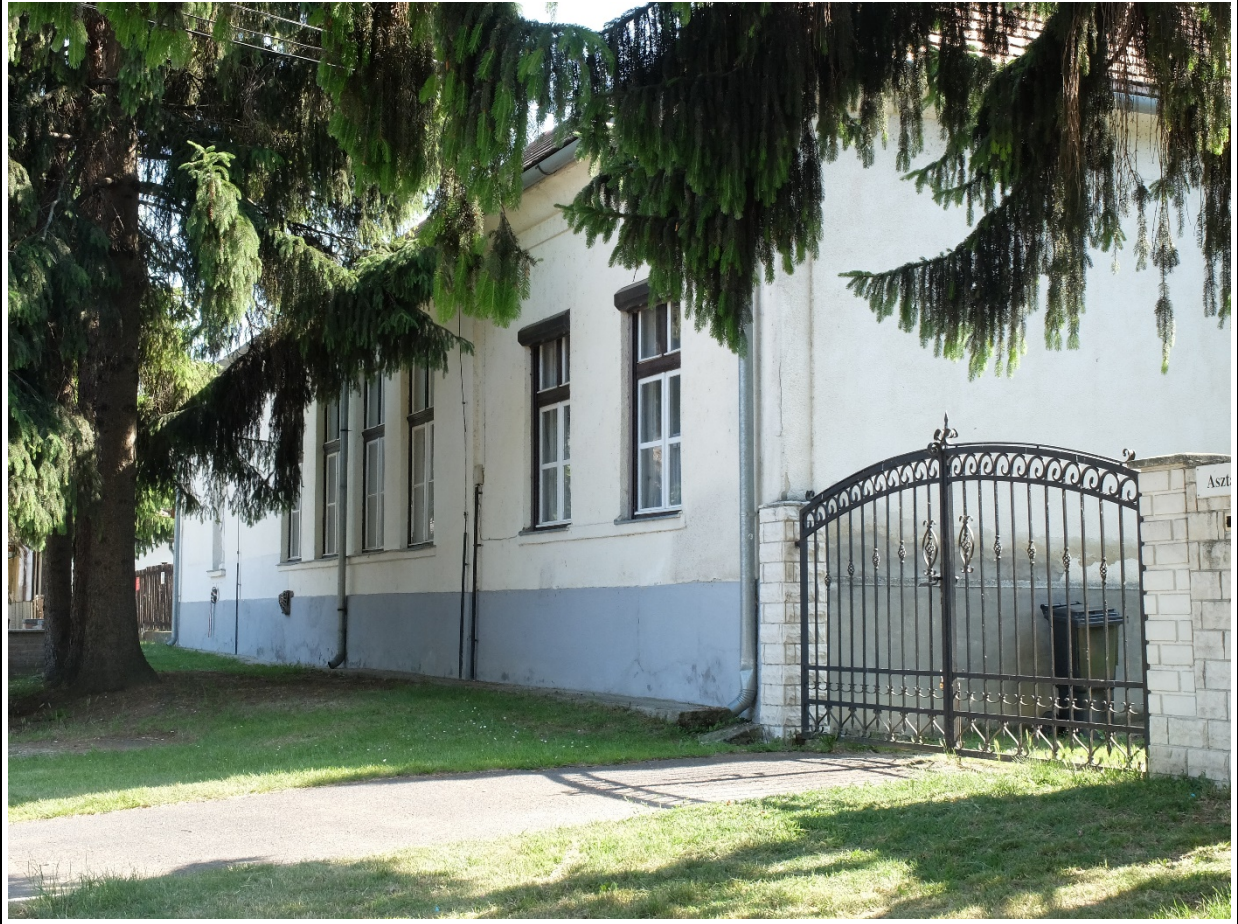
Fotó

A volt Katolikus iskola épülete. Homlokzatán falfülkében Szent István szobor.

Tömeg, anyaghasználat, falak- nyílászárók aránya

- tetőidom,
- nyílászárók osztásai és kiosztási ritmikája, a redőnyöket el kell távolítani.
- nyílászáró szerkezetek tokosztásai,
- színhasználat.
- védett Szent István szobor

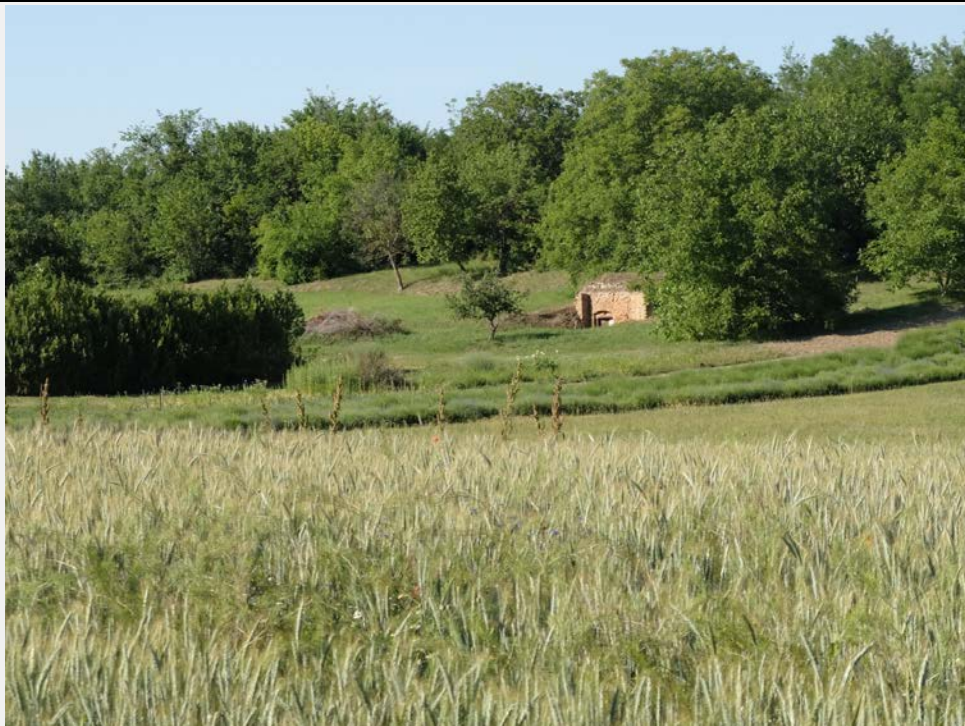
FOTÓ

Egyedi tájértékű építmények.
Eredeti állapotukba visszaállítandók.
